COMUNE DI ORISTANO
 Piazza Eleonora d'Arborea, 44
 09170 ORISTANO
 Settore Sviluppo del Territorio

PROGETTAZIONE E SICUREZZA IN FASE DI PROGETTAZIONE PER
 “RIQUALIFICAZIONE ACCESSIBILITA' E CENTRO SERVIZI
 PARCO DI VIA SOLFERINO”

RELAZIONE RELATIVA ALLA FATTIBILITA' TECNICO ECONOMICA DELL'INTERVENTO

Relazione Tecnica per l'individuazione dell'intervento da eseguire sull'immobile

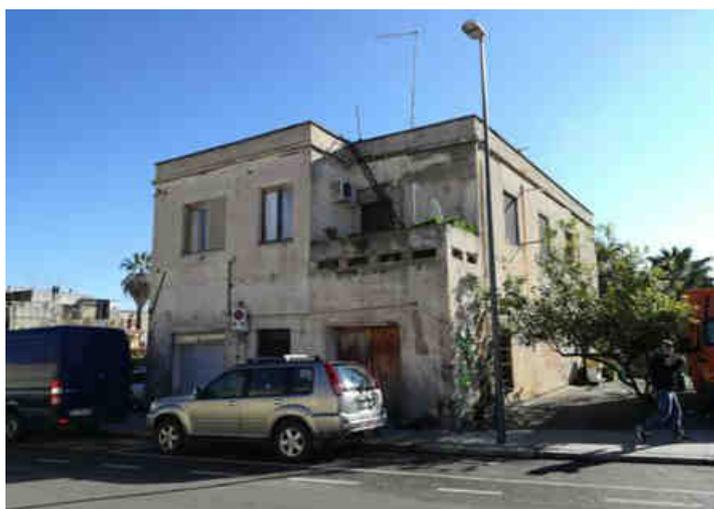
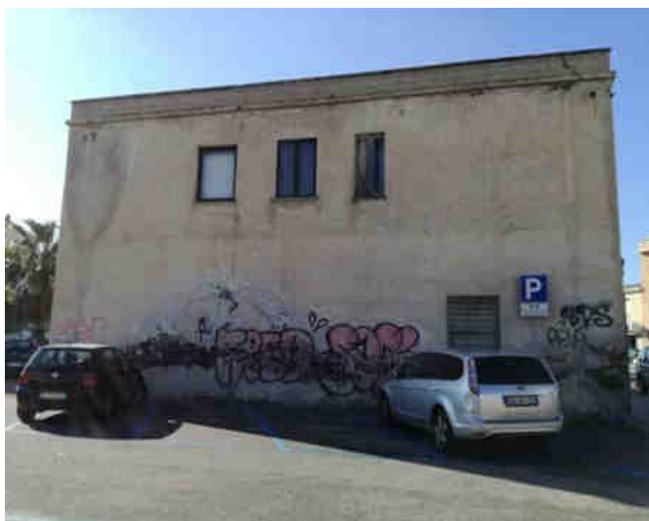
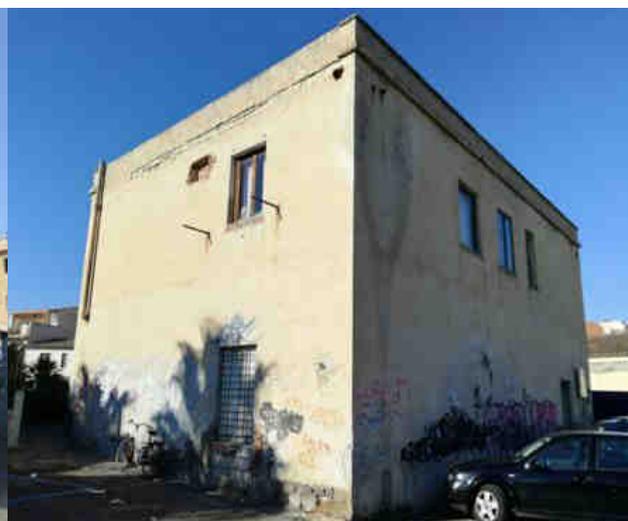
4. Stato di fatto
foto immobile

Facendo riferimento a quanto sopra descritto e confrontandolo con le fotografie aeree degli anni successivi, la struttura in oggetto ha una consistenza che appare immutata negli anni, facendo presumere l'assenza di migliorie e interventi di manutenzione straordinaria nel corso degli anni.

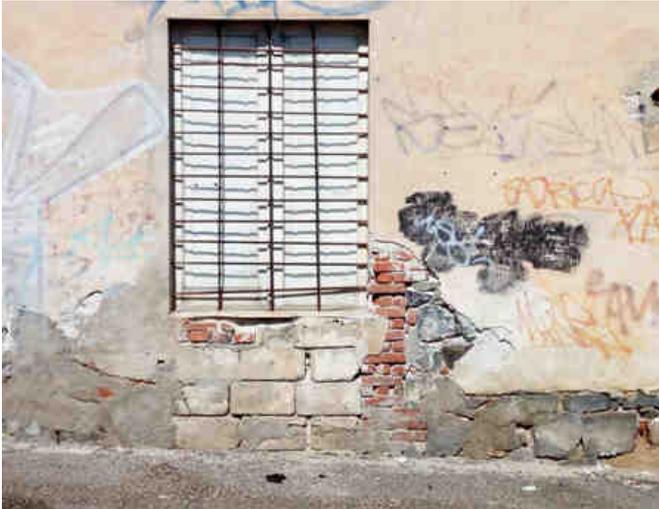
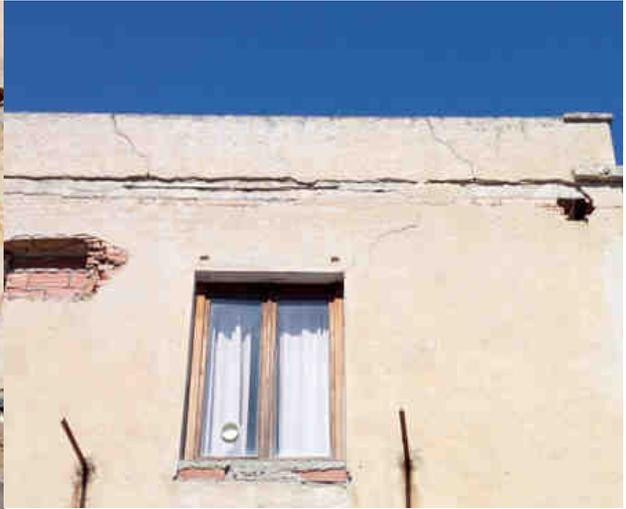
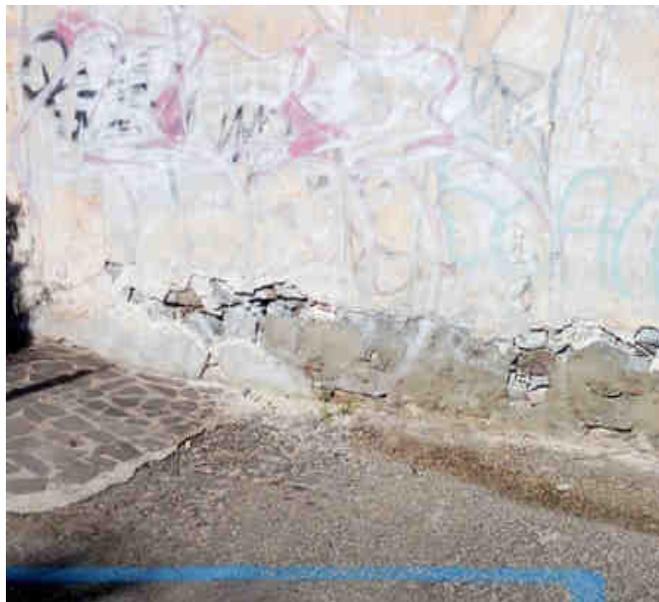
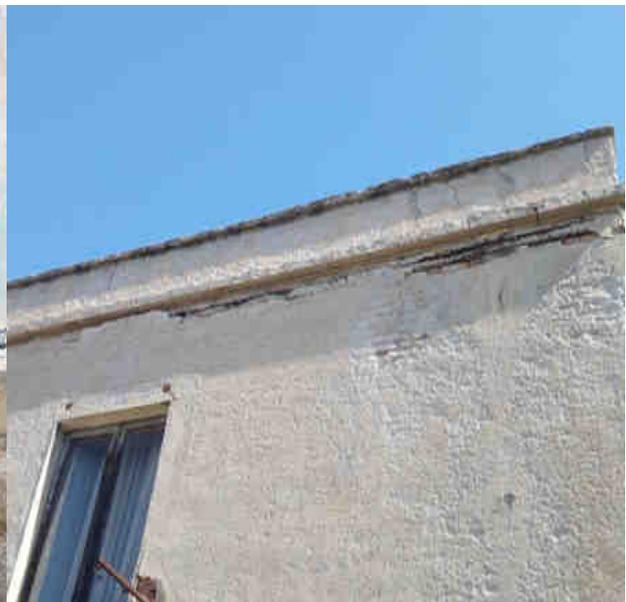
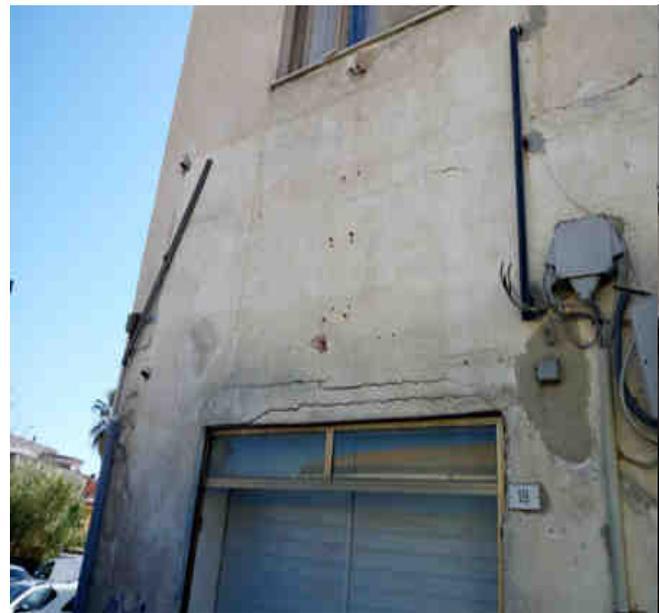
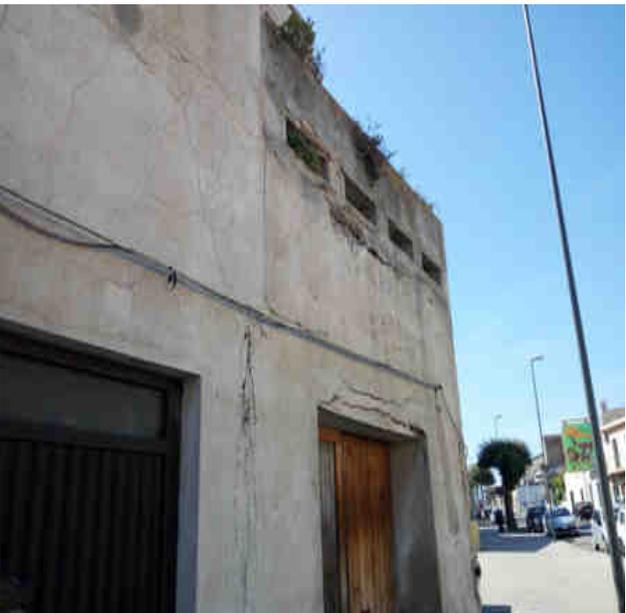
Elementi di degrado del fabbricato :

Dal sopralluogo in sito, si evince che la composizione della muratura in oggetto è varia; sono presenti dei blocchi di pietra lavica e blocchi in cls misto sabbia al piano terra, mentre la muratura del primo piano è realizzata in blocchi semipieni in laterizio.

Il successivo intervento necessario al ripristino della configurazione stabile è volto alla chiusura delle fessure d'angolo e di tutte quelle fessure che per la loro estensione e profondità possono compromettere la sicurezza della struttura.

I tronconi di muratura esistenti sono stati verificati secondo le norme tecniche delle costruzioni 2008, e si evince che la muratura andrebbe in prima analisi consolidata, eliminando tutte le parti incoerenti e ammalorate mediante il metodo cucì scuci.

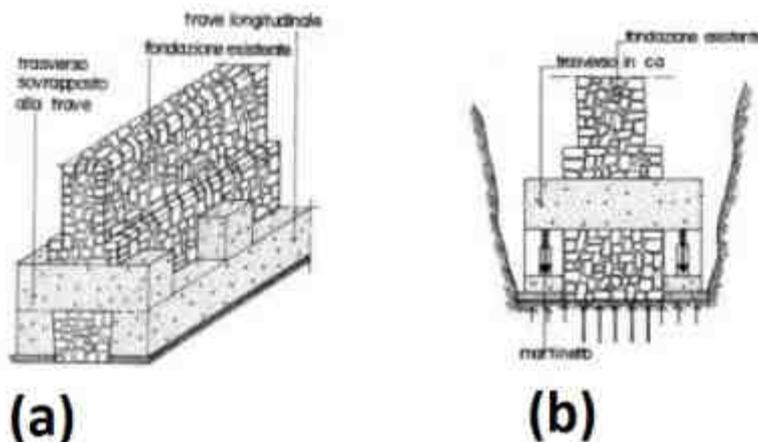
In particolare, le fondazioni risultano sottodimensionate a seguito dei carichi agenti in base alla nuova destinazione d'uso e in riferimento ai consueti valori di portanza dei terreni circostanti.

Allargamento della fondazione mediante inserimento di cordoli collaboranti con la fondazione esistente: (a) travi cordolo in c.a. collegate tra loro mediante traversi; (b) travi cordolo in c.a. collegate tra loro mediante traversi con in più precompressione del terreno a mezzo di martinetti idraulici in corrispondenza dei traversi.

A tal proposito, l'intervento ipotizzato è quello di aumento della larghezza della fondazione, consistente nell'affiancare alla costruzione esistente un doppio cordolo in calcestruzzo armato lungo tutto il perimetro murario con collegamenti trasversali.

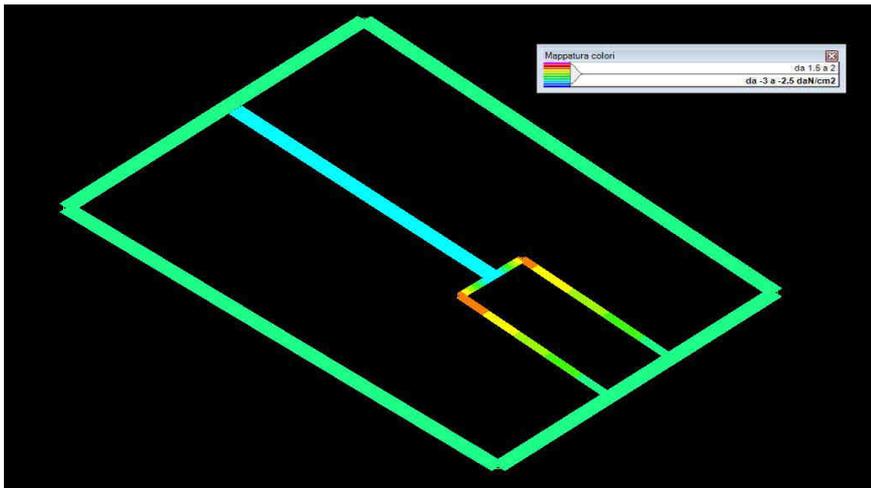
stato di sollecitazione sulle fondazioni esistenti

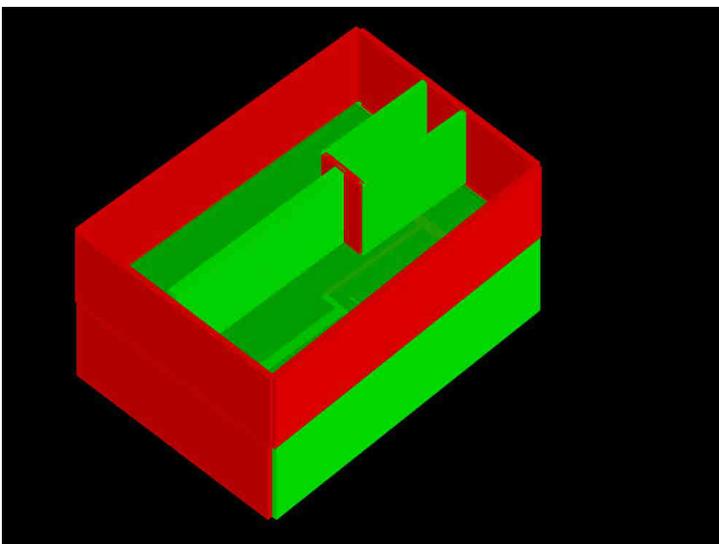
stato di sollecitazione sulle murature esistenti (in rosso le anomalie riscontrate)
