RECUPERO E RICONVERSIONE FUNZIONALE DELL'EX COMPLESSO ENTE RISI

PROGETTO PRELIMINARE

Relazione sullo stato di consistenza degli immobili da ristrutturare

06SF.Doc.01

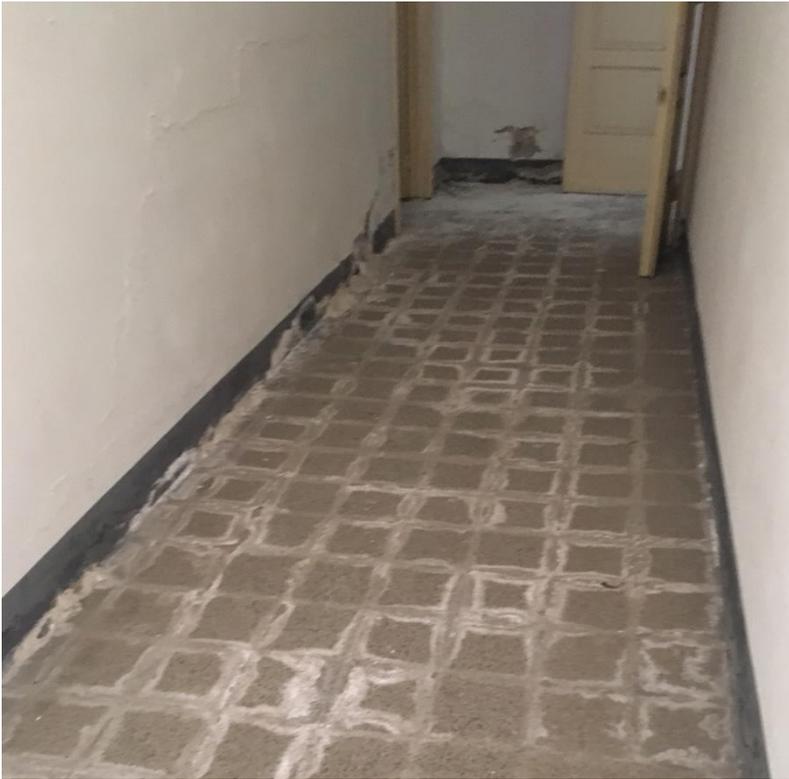
Al piano terra tutta la pavimentazione e l'imposta delle murature presentano umidità di risalita capillare con avanzato stato di degrado materico in particolare della pavimentazione in piastrelle di graniglia di marmo e nella fascia basale delle murature. Gli intradossi dei solai presentano distacco degli intonaci e aree con formazioni di muffe e alghe a causa delle infiltrazioni di acque meteoriche dal sovrastante lastrico solare.

1- disimpegno area uffici piano terra

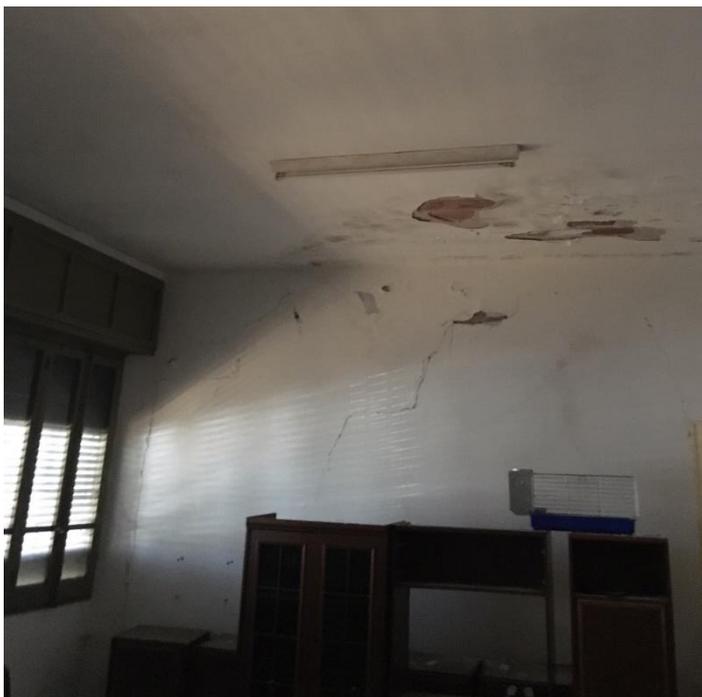
Le murature di tamponamento presentano lesioni e filature, nonché distacchi dall'intradosso del solaio del primo piano, da un esame a vista imputabili ad un leggero cedimento del piano di posa dei tramezzi stessi. Tale fenomeno si trova molto accentuato in prossimità della facciata nord ed in particolare interessa i vani destinati ad uffici.

2- soffitto di un vano uffici al piano terra

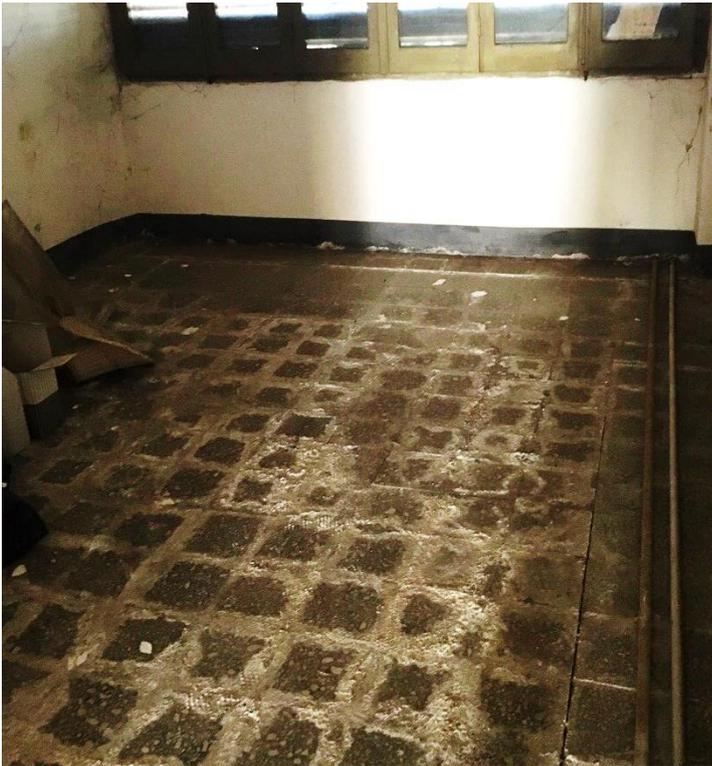
3- lesione continua nel pavimento
per cedimento del massetto

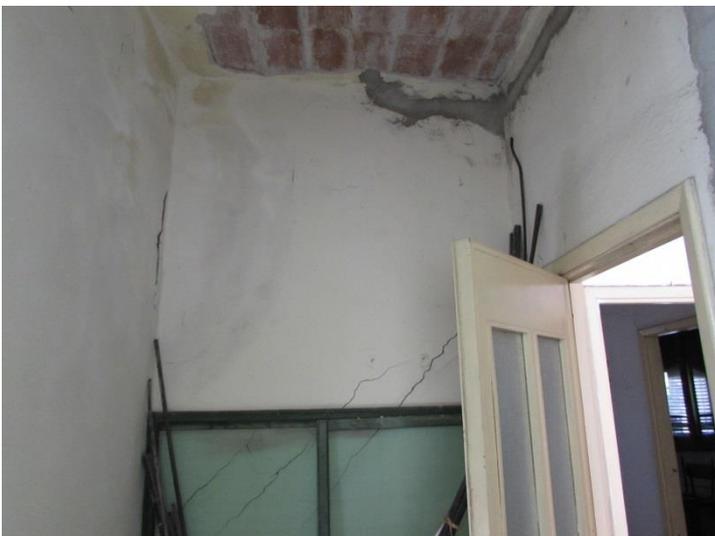
I solai sottostanti le coperture piane presentano uno stato di avanzato degrado dovuto alle infiltrazioni di acque meteoriche, nonostante i solai di copertura siano stati protetti, successivamente alla loro costruzione, con lastre curvilinee nervate in lamiera preverniciata, per contenere le quali è stata modificata la sagoma del muretto d'attico.

4- l'intradosso del solaio di copertura

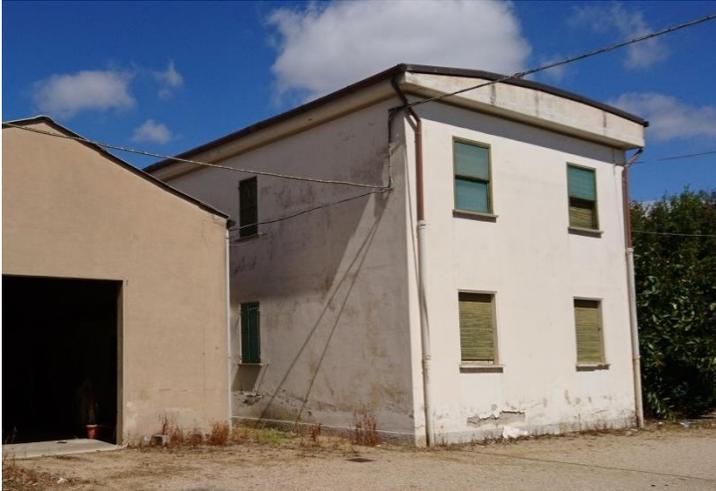
5- Il muretto d'attico modificato per accogliere il manto in pannelli sandwich

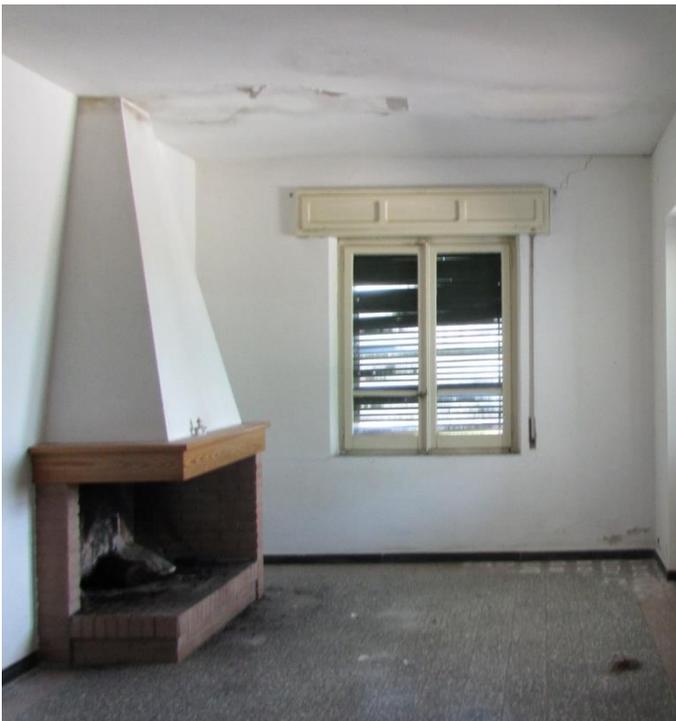
Al piano primo è stato realizzato tempo addietro un ampliamento che presenta diverse lesioni dovute, ad un esame visivo, al cedimento del plinto sul quale insiste, non collegato col resto della struttura di fondazione originaria.

6- l'ampliamento al primo piano

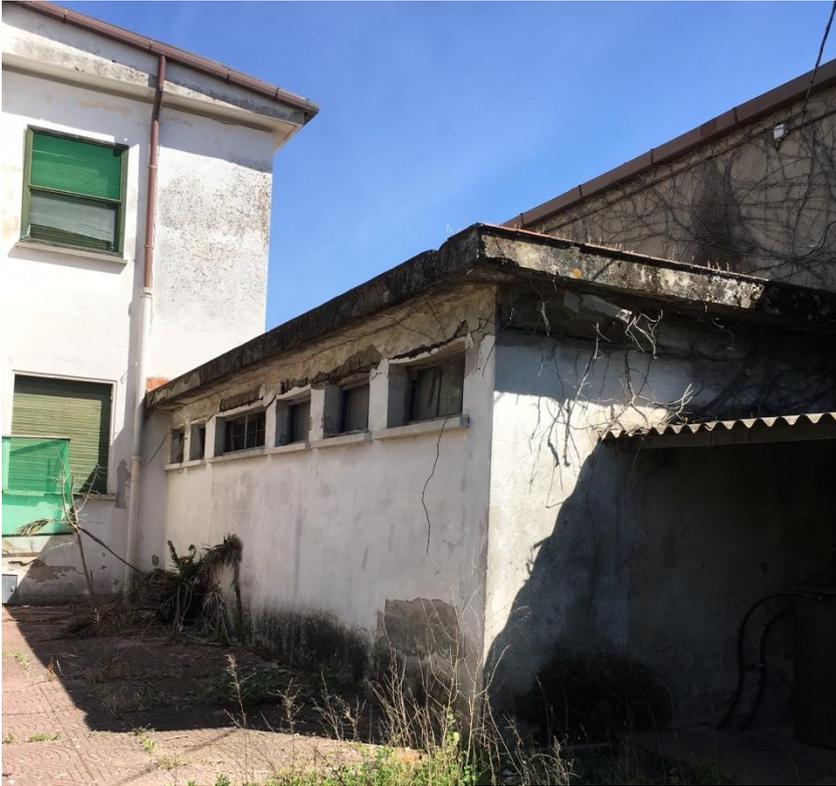
Il corpo bagni a piano terra, originariamente collegato con la mensa, non essendo utilizzato ormai da 20 anni versa in stato di totale abbandono. Lo stato di degrado materico è dovuto alle infiltrazioni di acque meteoriche dalla copertura ormai fatiscente e all'umidità di risalita capillare che interessa le murature perimetrali e le pavimentazioni.

Le condizioni statiche del piccolo corpo sono precarie in quanto l'ossidazione dei ferri di armatura delle travi, dei pilastri e del solaio di copertura hanno causato il distacco di ingenti parti di cls con indebolimento della struttura stessa. Le lastre di cemento-amianto poste a copertura vanno rimosse e smaltite.

7 - Il corpo bagni vista esterna

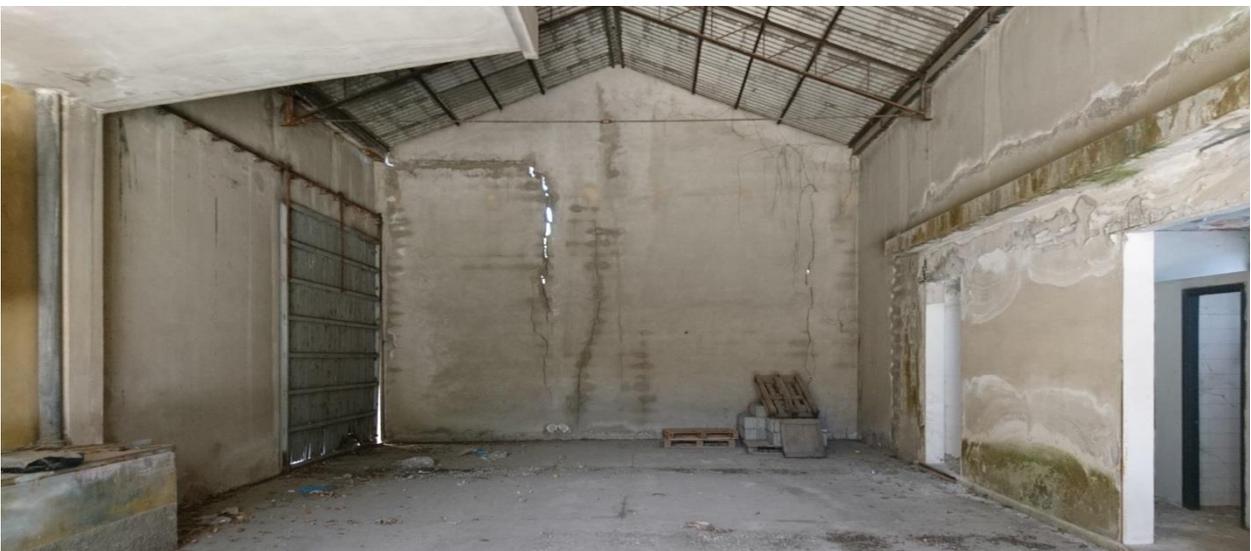
8- il capannone di collegamento tra essiccatoi e palazzina alloggi, vista interna

Nel complesso l'edificio presenta un avanzato stato di degrado sia materico che strutturale dovuto a infiltrazioni di acque meteoriche e alla risalita di umidità capillare che alla lunga hanno causato l'ossidazione dei ferri della struttura portante con conseguenti lesioni, distacchi di parti di cls e indebolimento dell'armatura.

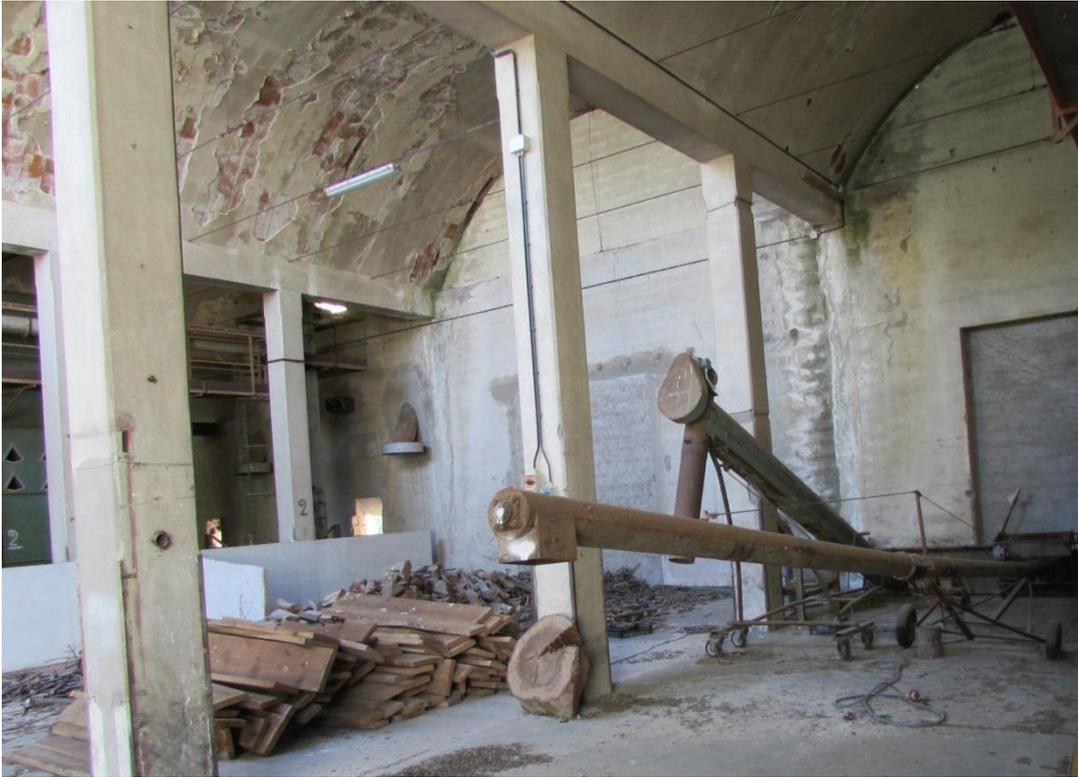
Le strutture in elevazione presentano uno stato di avanzato degrado materico dovuto a diffuse infiltrazioni di acque meteoriche, particolarmente visibile negli intradossi delle volte con il distacco di buona parte degli intonaci e negli elementi in c.a. dove i ferri sono in avanzato stato di ossidazione. Si ha diffusa presenza di guano di volatili, con concentrazioni importanti nell'essiccatoio mobile.

10 - Vista interna tra il secondo e il terzo capannone

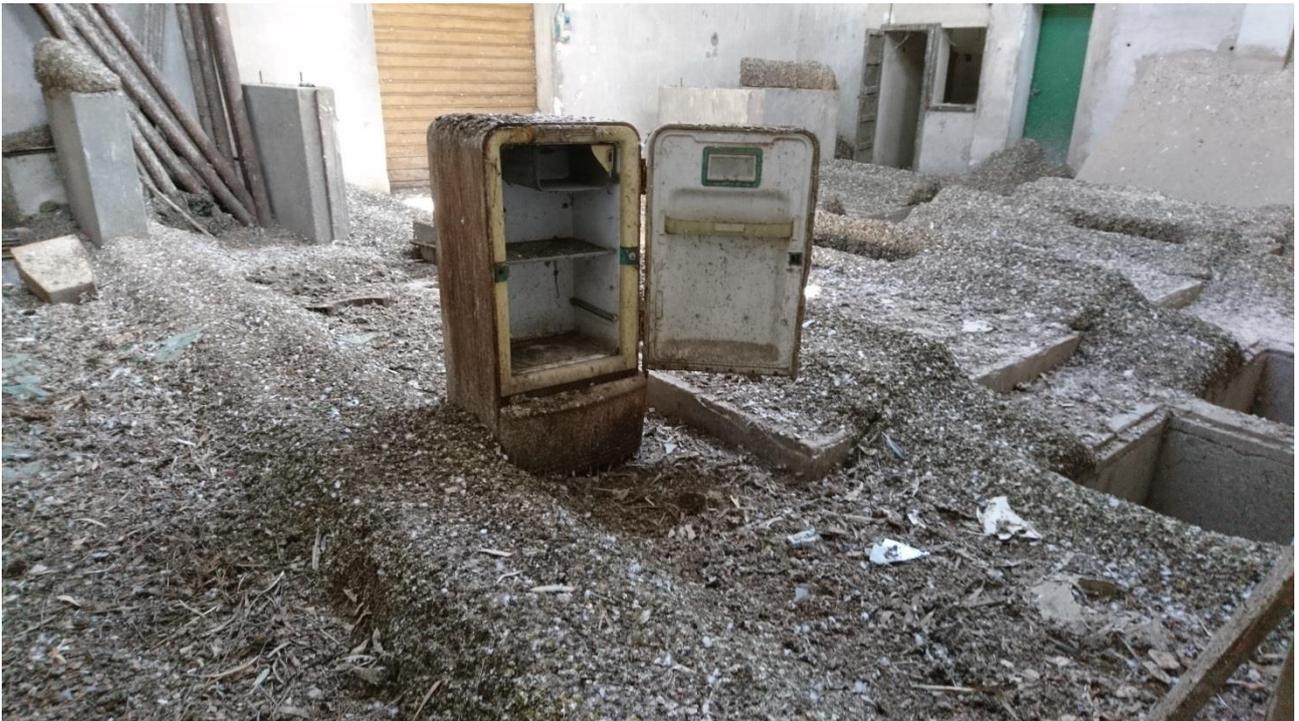
11 - la presenza del guano nel capannone destinato ad essiccatoio mobile

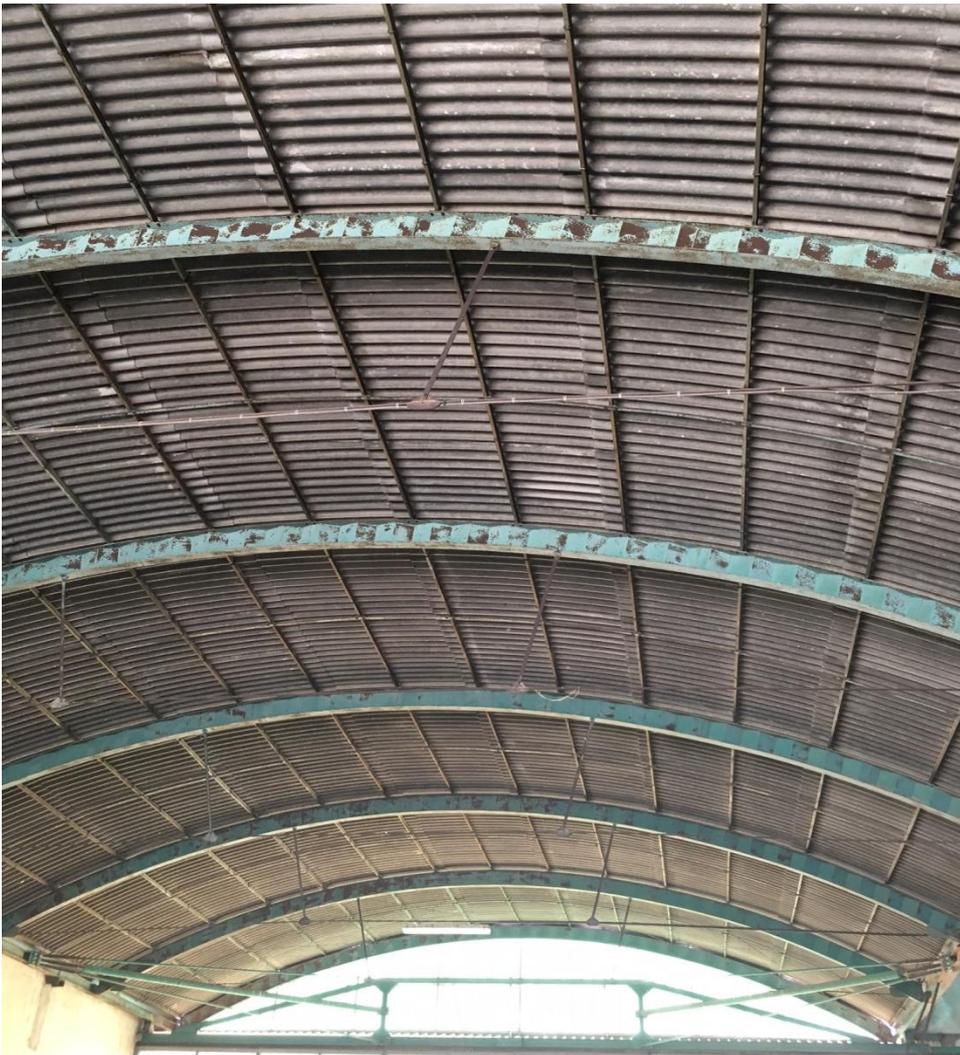
12 - vista dell'intradosso della copertura di collegamento tra stoccaggio e lavorazione

Gli elementi metallici presentano uno stato di ossidazione diffuso che, ad un esame visivo, appare superficiale e non compromettere le caratteristiche prestazionali della struttura. Le lastre di cemento-amianto devono essere rimosse e smaltite. Le onduline traslucide sono in stato di avanzato degrado a causa dell'azione degli atmosferili.

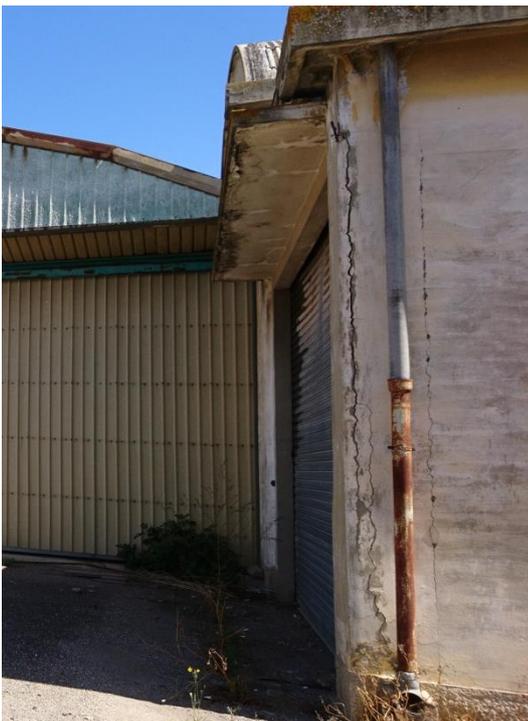
Ad un'analisi visiva lo stato delle strutture in elevazione appare buono, con qualche lesione superficiale negli attacchi tra pilastri e tamponamenti e sporadiche aree di degrado materico per infiltrazioni di acque meteoriche, che interessa in particolare alcuni pilastri esterni. La copertura dei magazzini in lastre di cemento-amianto necessita di essere risanata e permetterà di verificare lo stato delle volte che a vista dall'intradosso sembrano in buone condizioni.

17 - pilastro d'angolo della galleria a sudovest

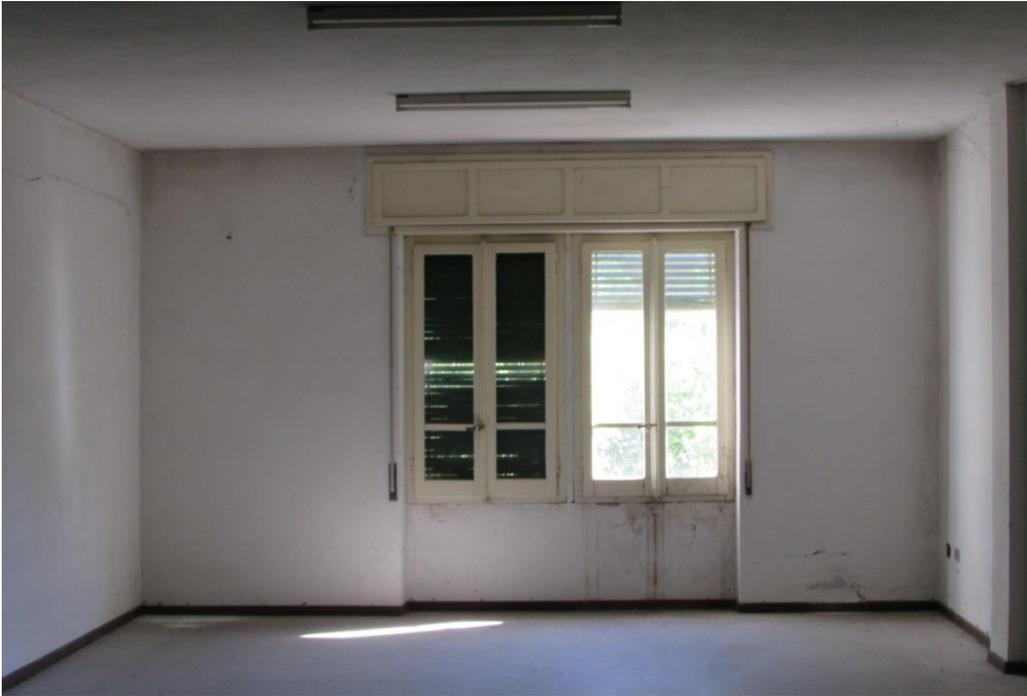
La palazzina uffici presenta un quadro fessurativo diffuso soprattutto nei locali del primo piano, in prossimità degli elementi strutturali, con aree di umidità dovute a condensa e a infiltrazioni di acque meteoriche.

18 - uffici al primo piano
