COMUNE di ORISTANO - OR

Piano per l'Eliminazione delle **B**arriere **A**rchitettoniche

2 - RILIEVO SPAZI PUBBLICI

RILIEVO E VALUTAZIONE ACCESSIBILITA' SPAZI PUBBLICI

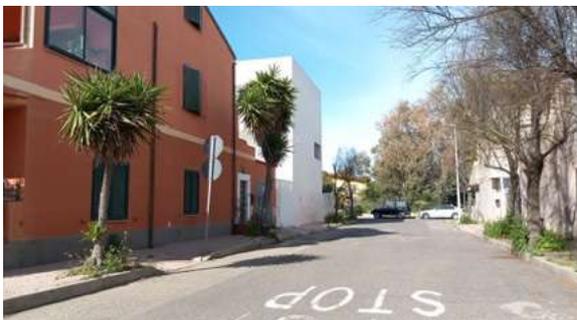
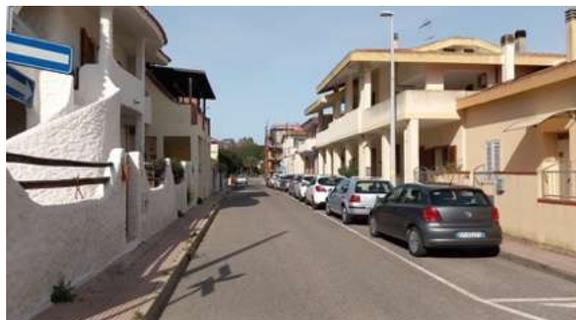
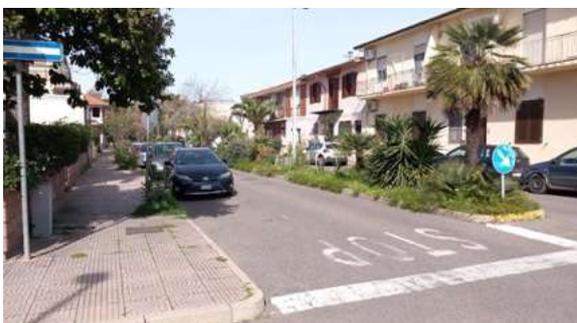
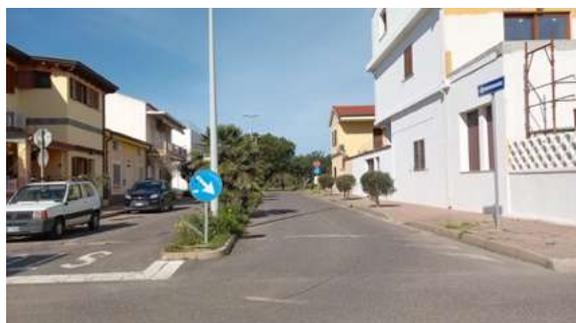
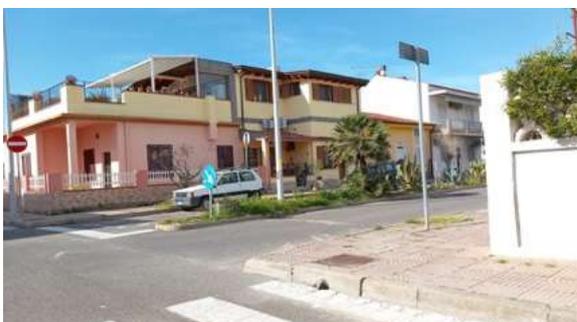
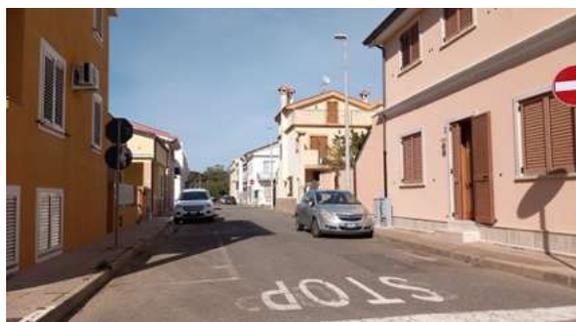
<i>Codice – Nome via</i>	U00	Vie: Carlo Alberto; Marco Polo; della Pineta; Duca degli Abruzzi; La Spezia; Vespucci
<i>Zona – Orientamento</i>	Torregrande	Vie trasversali al lungomare lato Est

ACCENTUATO	LIEVE	VARIABILE	ASSENTE
			X

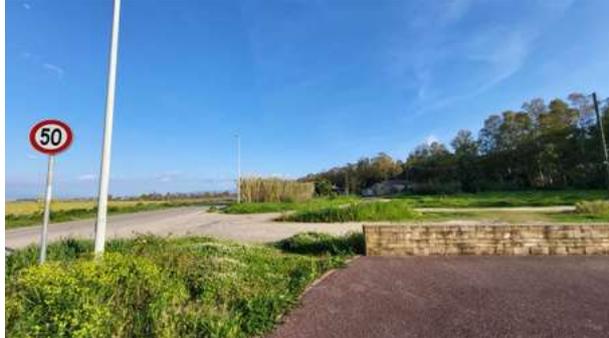
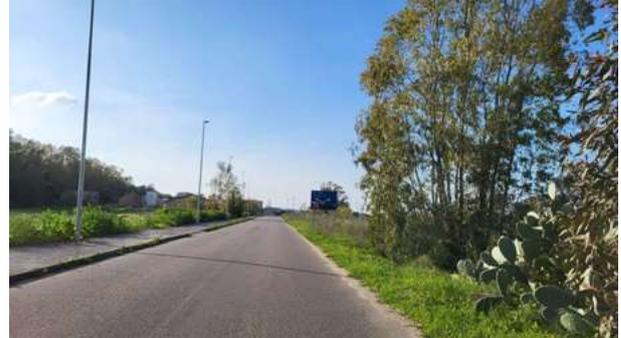
Codice – Nome via	U01	S.P. 2
Zona – Orientamento	Torregrande	Da via Duca degli Abruzzi

DISLIVELLO	ACCENTUATO	LIEVE	VARIABILE	ASSENTE
				X

TIPOLOGIA PERCORSO	Marciapiede <90	Marciapiede >90	Carreggiata	Pista cicloped.
			X	X

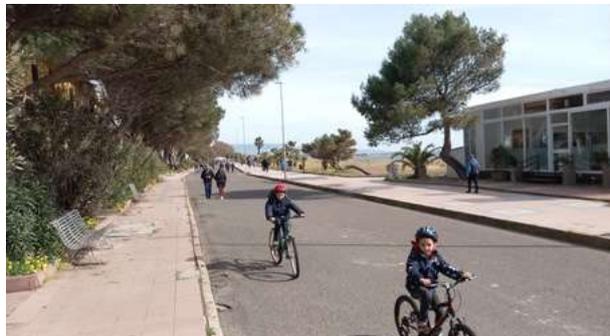
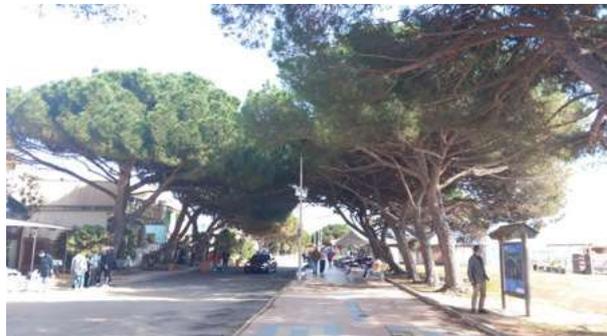
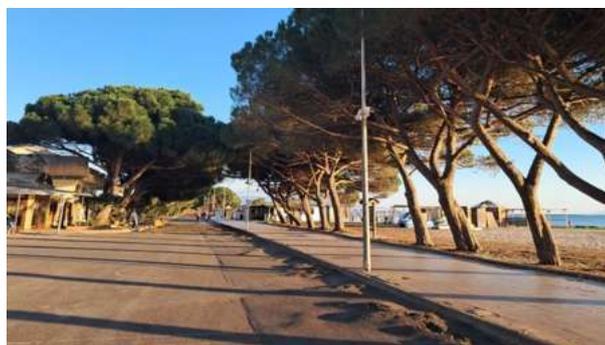
<i>Codice – Nome via</i>	U02	Lungomare Eleonora d'Arborea (lato Est)
<i>Zona – Orientamento</i>	Torregrande	Da Piazza Torre

ACCENTUATO	LIEVE	VARIABILE	ASSENTE
			X

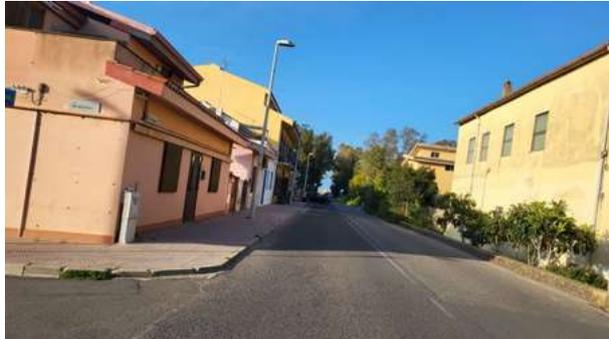
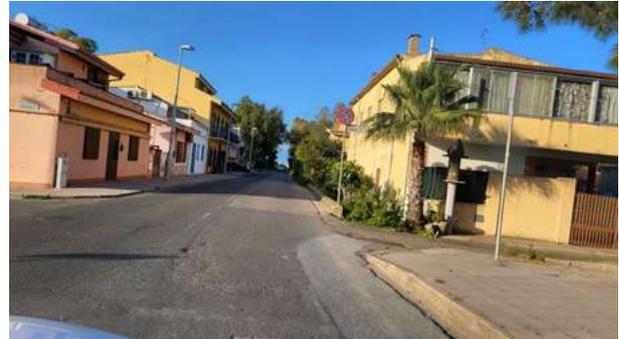
Codice – Nome via	U03	Via Cristoforo Colombo
Zona – Orientamento	Torregrande	Dall'ingresso alla località a via Millelire

DISLIVELLO	ACCENTUATO	LIEVE	VARIABILE	ASSENTE
				X

TIPOLOGIA PERCORSO	Marciapiede <90	Marciapiede >90	Carreggiata	Pista cicloped.
		X	X Puntuali dissesti

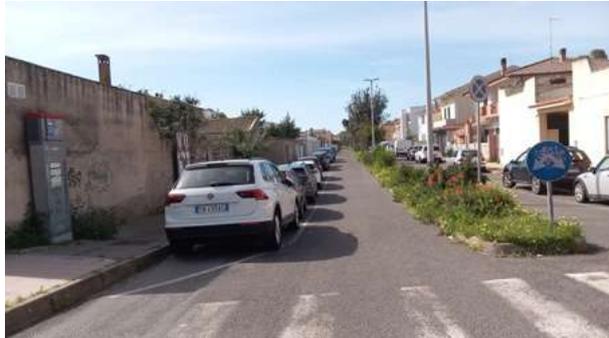
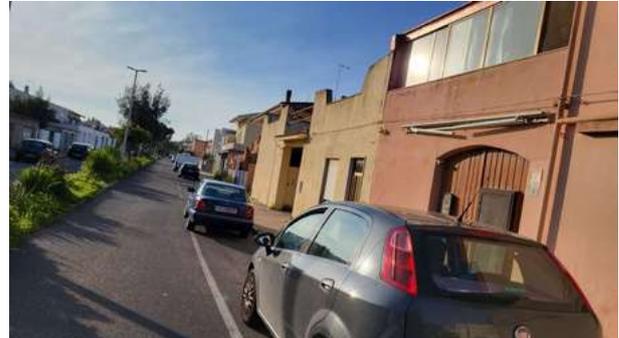
Codice – Nome via	U05	Via dei Pescatori
Zona – Orientamento	Torregrande	Dalla rotonda

DISLIVELLO	ACCENTUATO	LIEVE	VARIABILE	ASSENTE
		X innesto via		X

TIPOLOGIA PERCORSO	Marciapiede <90	Marciapiede >90	Carreggiata	Pista cicloped.
		X	X

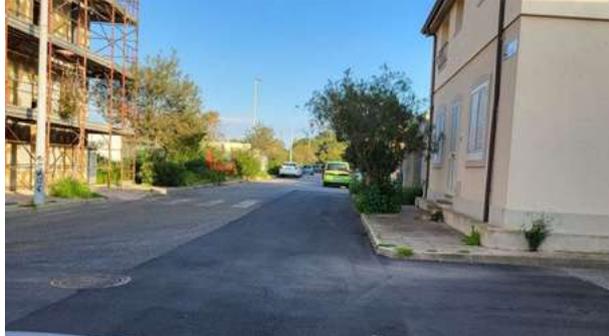
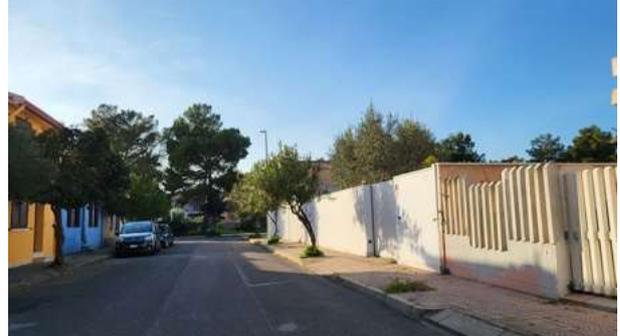
<i>Codice – Nome via</i>	U06	Via Flavio Gioia
<i>Zona – Orientamento</i>	Torregrande	Da via Bixio

ACCENTUATO	LIEVE	VARIABILE	ASSENTE
			X

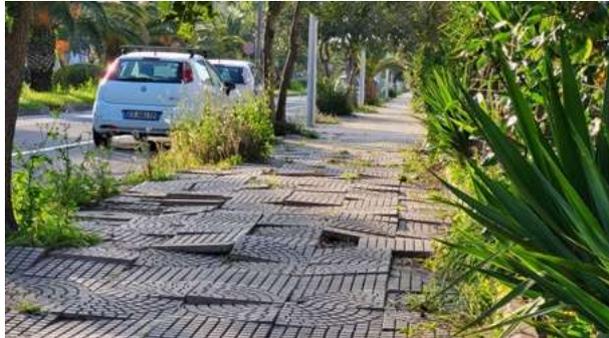
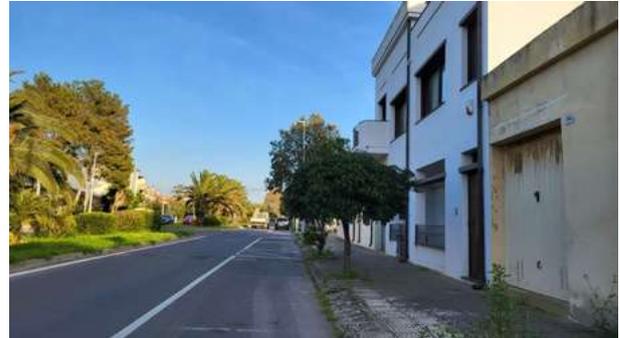
Codice – Nome via	U07	Via Domenico Millelire
Zona – Orientamento	Torregrande	Da via Napoli

DISLIVELLO	ACCENTUATO	LIEVE	VARIABILE	ASSENTE
				X

TIPOLOGIA PERCORSO	Marciapiede <90	Marciapiede >90	Carreggiata	Pista cicloped.
		X	X

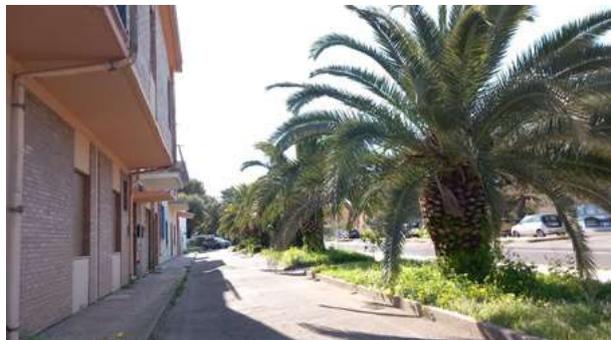
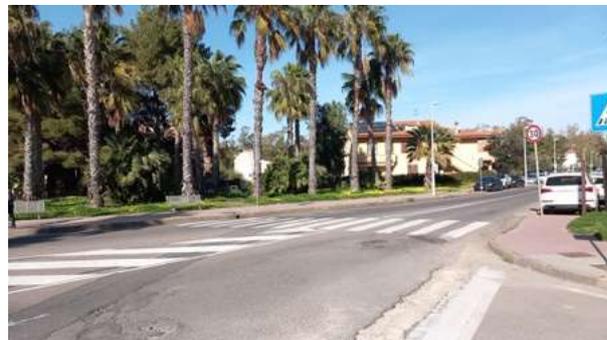
Codice – Nome via	U08	Via Stella Maris
Zona – Orientamento	Torregrande	Da Hotel Beach

ACCENTUATO	LIEVE	VARIABILE	ASSENTE
			X

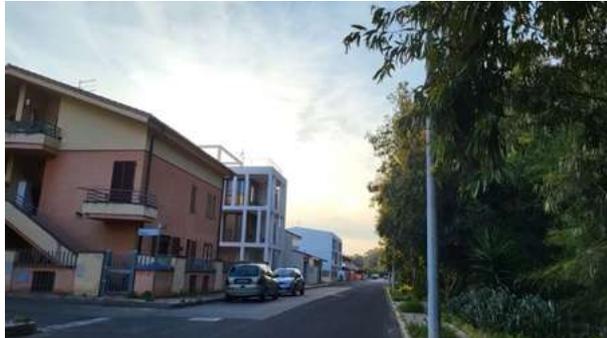
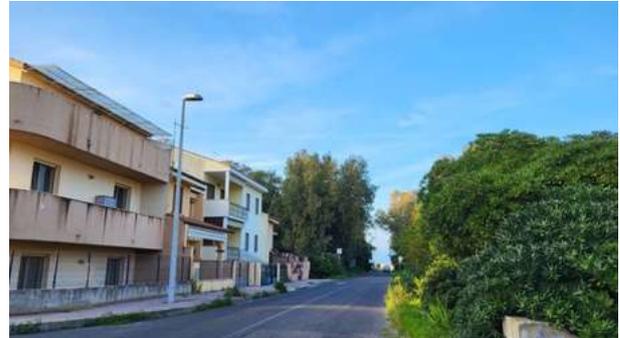
<i>Codice – Nome via</i>	U09	Via Magellano
<i>Zona – Orientamento</i>	Torregrande	Da via Colombo

DISLIVELLO	<i>ACCENTUATO</i>	<i>LIEVE</i>	<i>VARIABILE</i>	<i>ASSENTE</i>
		X inizio via x 20m		X

TIPOLOGIA PERCORSO	<i>Marciapiede <90</i>	<i>Marciapiede >90</i>	<i>Carreggiata</i>	<i>Pista cicloped.</i>
		X	X

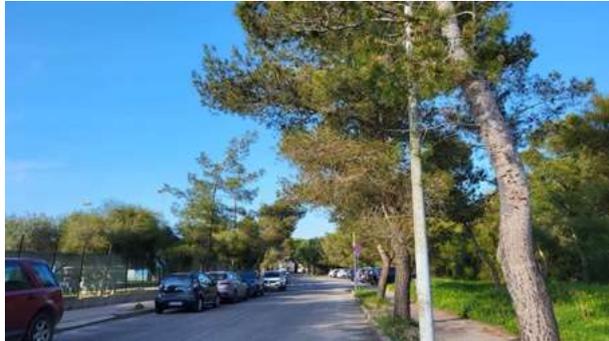
U10	Via Duca Degli Abruzzi
Torregrande	Da via Bottego

ACCENTUATO	LIEVE	VARIABILE	ASSENTE
			X

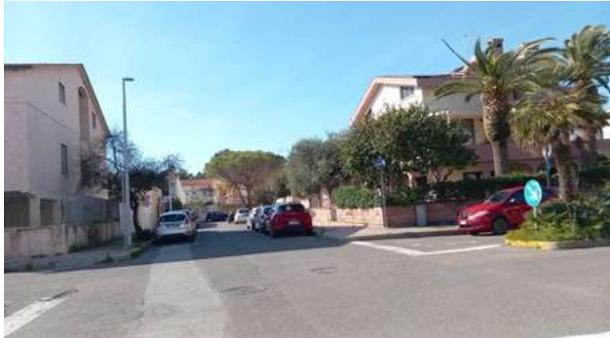
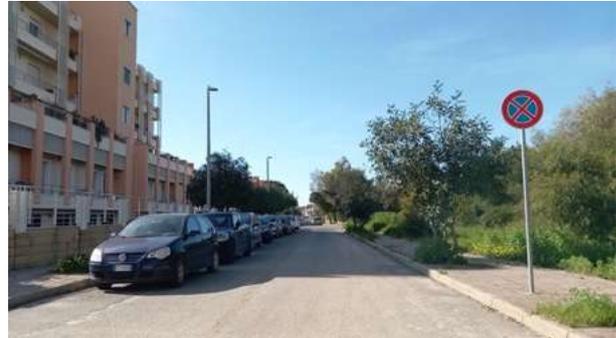
Codice – Nome via	U11	Via del Bottego
Zona – Orientamento	Torregrande	Da Hotel Lido Beach

DISLIVELLO	ACCENTUATO	LIEVE	VARIABILE	ASSENTE
				X

TIPOLOGIA PERCORSO	Marciapiede <90	Marciapiede >90	Carreggiata	Pista ciclop.
		X	X

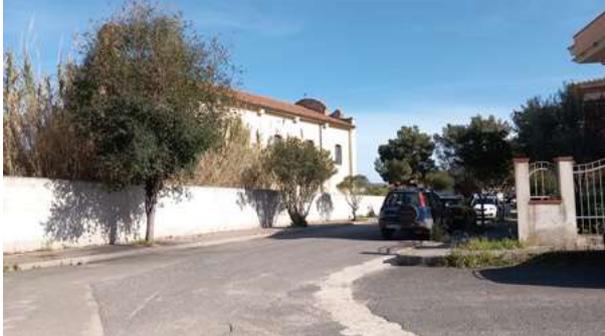
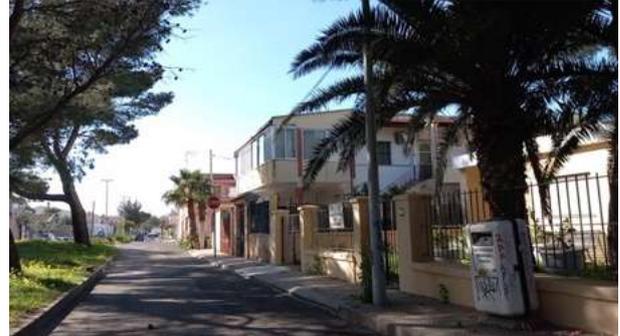
Codice – Nome via	U12	Via Barrucciu/ via Caboto
Zona – Orientamento	Torregrande	Dalla chiesa

ACCENTUATO	LIEVE	VARIABILE	ASSENTE
			X

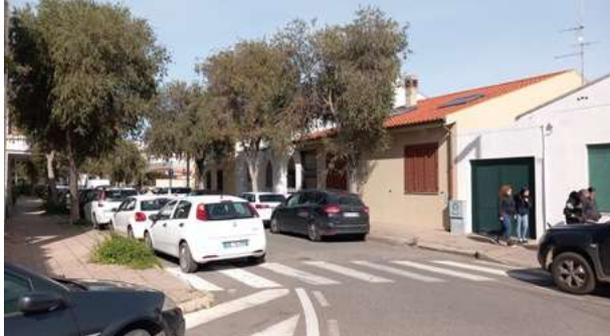
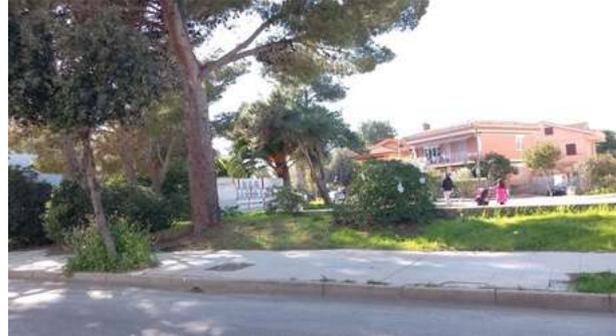
Codice – Nome via	U13	Via Nino Bixio
Zona – Orientamento	Torregrande	Da via del Pontile

DISLIVELLO	ACCENTUATO	LIEVE	VARIABILE	ASSENTE
				X

TIPOLOGIA PERCORSO	Marciapiede <90	Marciapiede >90	Carreggiata	Pista cicloped.
		X	X

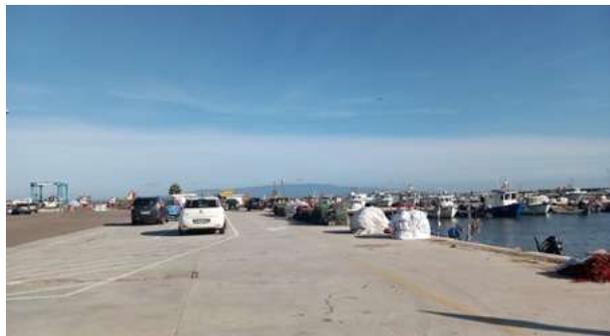
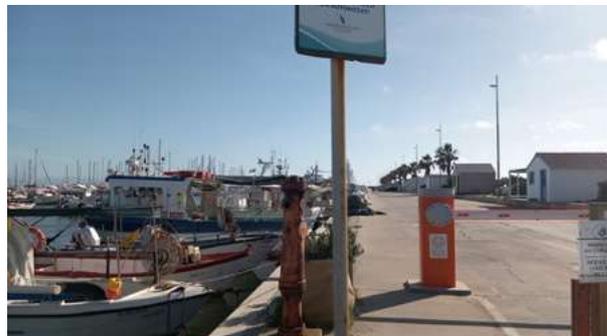
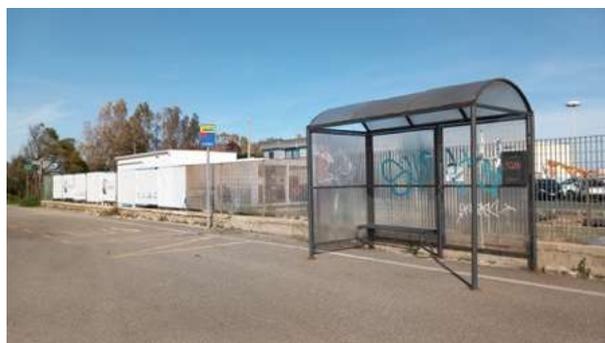
<i>Codice – Nome via</i>	U14	Via Millelire (tratto 2)/ Porto Turistico di Oristano
<i>Zona – Orientamento</i>	Torre Grande	Da via Millelire

ACCENTUATO	LIEVE	VARIABILE	ASSENTE
			X

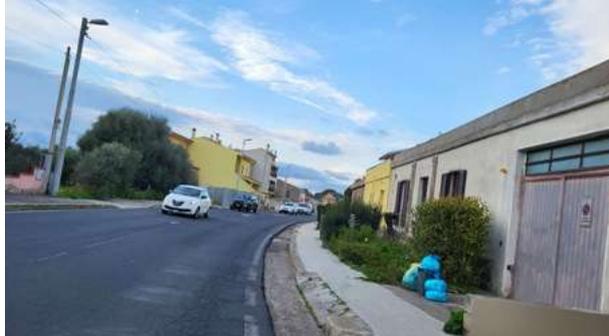
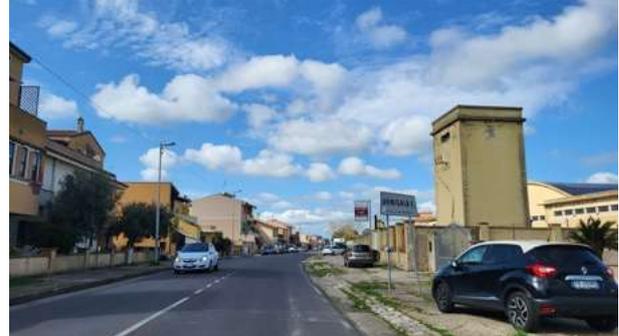
Codice – Nome via	U15	SS292 Via Oristano (tratto)
Zona – Orientamento	Donigala	Da Oristano

DISLIVELLO	ACCENTUATO	LIEVE	VARIABILE	ASSENTE
				X

TIPOLOGIA PERCORSO	Marciapiede <90	Marciapiede >90	Carreggiata	Pista ciclop.
		tratto (pavimentazione non idonea)	X

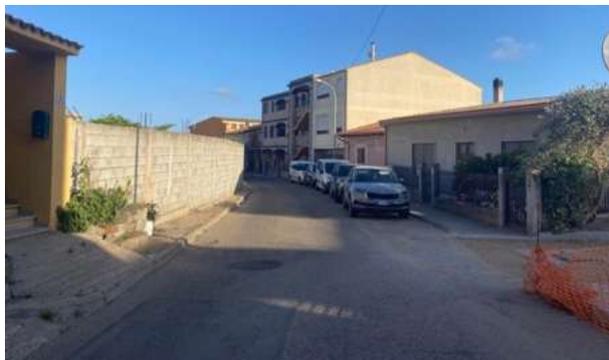
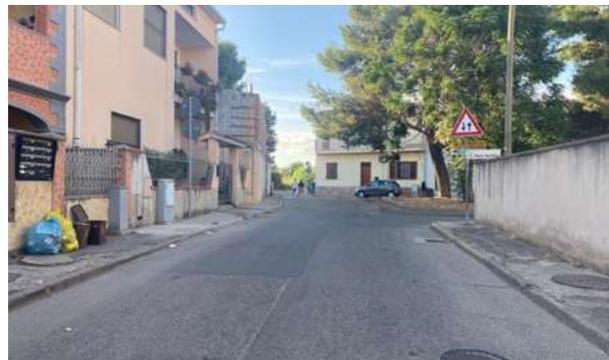
Codice – Nome via	U16	Via Eugenio Sanna
Zona – Orientamento	Donigala	Fino alla Piazza

DISLIVELLO	ACCENTUATO	LIEVE	VARIABILE	ASSENTE
				X

TIPOLOGIA PERCORSO	Marciapiede <90	Marciapiede >90	Carreggiata	Pista cicloped.
		X	X

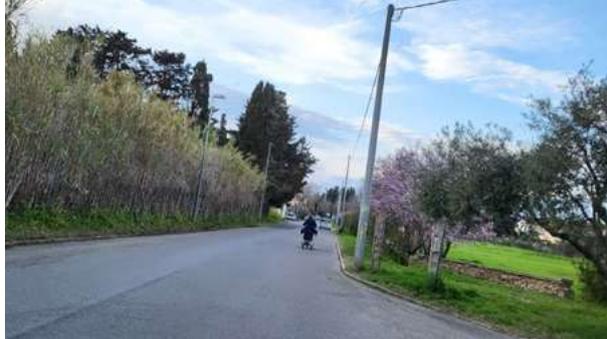
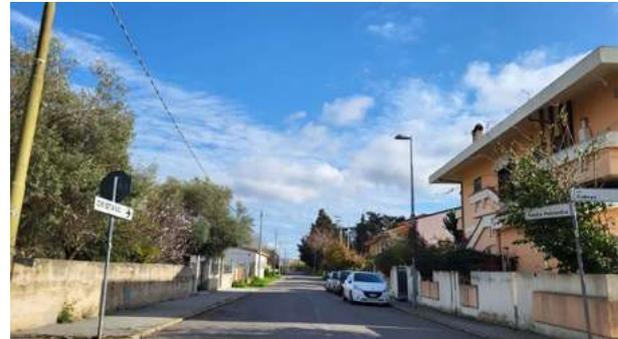
Codice – Nome via	U17	Via Santa Petronilla
Zona – Orientamento	Donigala	Da via Cabras

DISLIVELLO	ACCENTUATO	LIEVE	VARIABILE	ASSENTE
				X

TIPOLOGIA PERCORSO	Marciapiede <90	Marciapiede >90	Carreggiata	Pista cicloped.
		Tratto	X

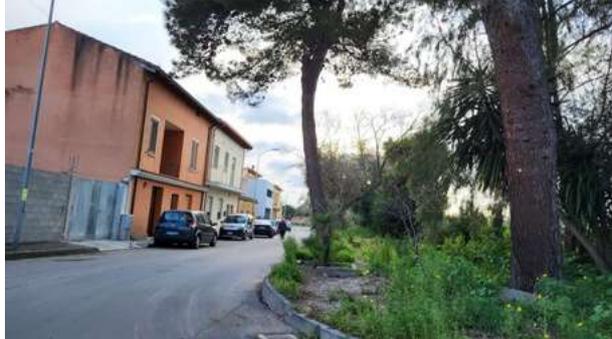
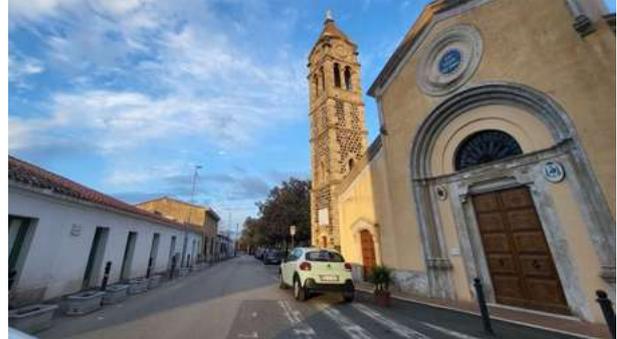
Codice – Nome via	U18	Via S.Maria Bambina/ Via delle Grazie
Zona – Orientamento	Donigala

DISLIVELLO	ACCENTUATO	LIEVE	VARIABILE	ASSENTE
				X

TIPOLOGIA PERCORSO	Marciapiede <90	Marciapiede >90	Carreggiata	Pista cicloped.
	X		X Sosta lato DX

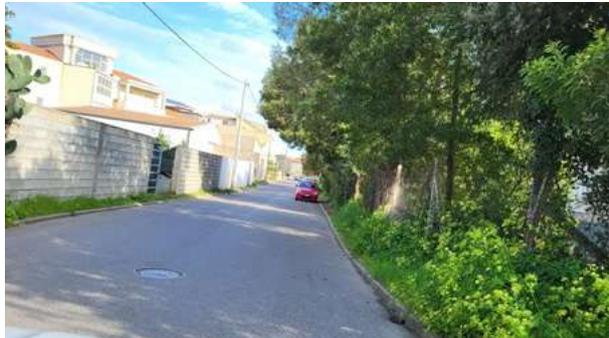
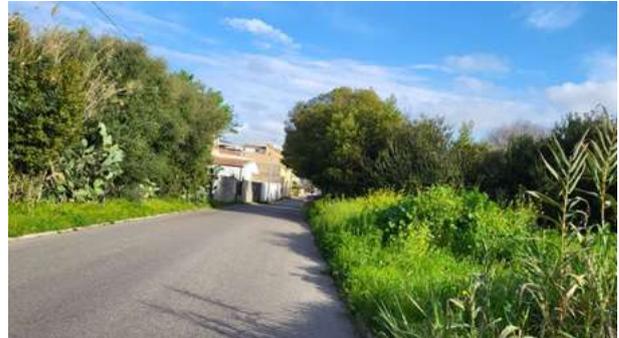
Codice – Nome via	U19	Via S. Marco
Zona – Orientamento	Donigala	Da via San Petronilla a via Oristano

DISLIVELLO	ACCENTUATO	LIEVE	VARIABILE	ASSENTE
				X

TIPOLOGIA PERCORSO	Marciapiede <90	Marciapiede >90	Carreggiata	Pista cicloped.
			X

ACCESSIBILITÀ PEDONALE	LATO Sinistro	LATO Destro
		X

Via san Petronilla/via Oristano	X	NO	NO
---------------------------------	---	----	----

Non Accessibilità e/o Insicurezza (da 0 a 3)	3
Servizi pubblici, parcheggio, parco giochi, piazze, chiesa, monumenti (da 0 a 3)	
Segnalazioni pervenute (da 0 a 4)	
Lavori previsti e/o nuove urbanizzazioni (da 0 a 3)	
Percorso rilevante/frequenzamento scolastica, commerciale, podistica (da 0 a 3)	2
Fermata bus scolastico o bus di linea o Pedibus (da 0 a 2)	2
	SOMMA 7

Inserire limite 30	X	Supermercato	
Servizi		Area Parcheggio	
Residenziale sparsa	X	Presenza alberatura e/o elementi di arredo

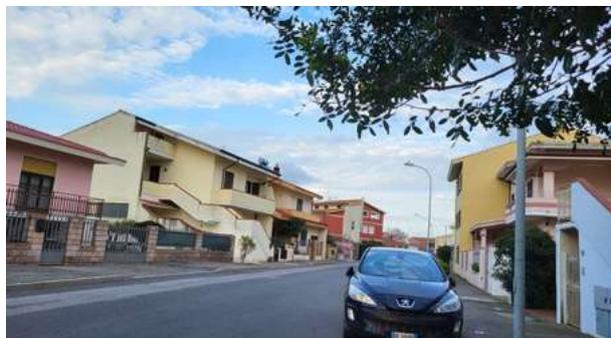
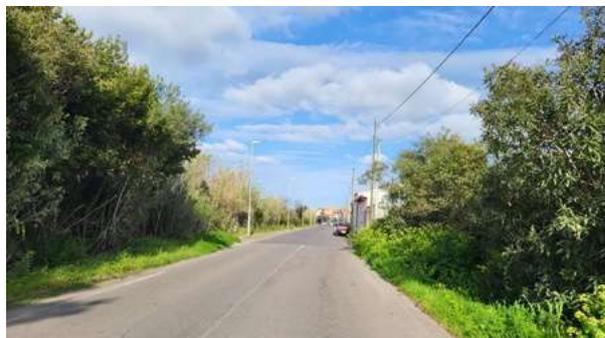
Codice – Nome via	U20	Via Cabras
Zona – Orientamento	Donigala	Da SP5

TIPOLOGIA PERCORSO	Marciapiede <90 pali luce lato Sx	Marciapiede >90	Carreggiata	Pista cicloped.
		X	X

DISSESTO/ SCONNESSIONI	Carreggiata	Marciapiede o pista
		X

ACCESSIBILITÀ PEDONALE	LATO Sinistro	LATO Destro	
		X	
	Dall'ingresso del paese	X	X
	Da via Sta Petronilla	+X che X	+X che X
	Ultimi 80m	X	X

Via Sta Petronilla	X	NO	NO
Via Pola	X	NO	SI

Non Accessibilità e/o Insicurezza (da 0 a 3)	2
Servizi pubblici, parcheggio, parco giochi, piazze, chiesa, monumenti (da 0 a 3)	2
Scuola, cimitero, ufficio postale (3)	3
Segnalazioni pervenute (da 0 a 4)	
Lavori previsti e/o nuove urbanizzazioni (da 0 a 3)	
Percorso rilevante/frequenzamento scolastica, commerciale, podistica (da 0 a 3)	3
Fermata bus scolastico o bus di linea o Pedibus (da 0 a 2)	
	SOMMA 10

- Ufficio postale con dislivello ma percorso esterno accessibile X.

Limite		Negozi e area commerciale	X
Inserire limite 30	X	Supermercato	
Servizi ufficio postale	X	Area Parcheggio	X
Residenziale	X	Presenza alberatura e/o elementi di arredo	X

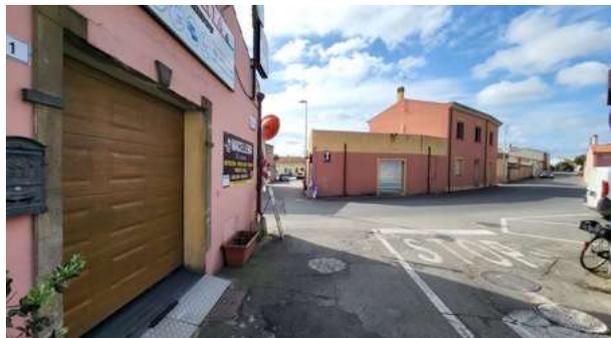
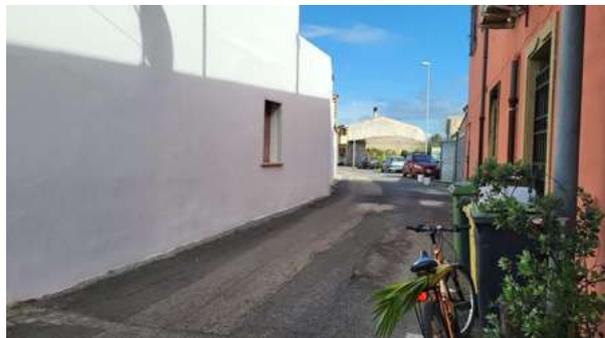
Codice – Nome via	U21	Via Nuraxinieddu
Zona – Orientamento	Oristano	Da via Cabras

Marciapiede <90	Marciapiede >90	Carreggiata	Pista cicloped.
	X	X

Carreggiata	Marciapiede o pista
X	X

LATO Sinistro	LATO Destro
X	X

Via Cabras	X	NO	NO
------------	---	----	----

Non Accessibilità e/o Insicurezza (da 0 a 3)	3
Servizi pubblici, parcheggio, parco giochi, piazze, chiesa, monumenti (da 0 a 3)	
Presenza servizi per disabili-anziani: ambulatori, centro diurno, casa riposo, ospedale, farmacia, (da 0 a 4)	
Segnalazioni pervenute (da 0 a 4)	
Lavori previsti e/o nuove urbanizzazioni (da 0 a 3)	
Percorso rilevante/frequenzamento scolastica, commerciale, podistica (da 0 a 3)	1,5
Fermata bus scolastico o bus di linea o Pedibus (da 0 a 2)	
	SOMMA 4,5

Inserire limite	X	Supermercato	
Residenziale	X	Presenza alberatura e/o elementi di arredo

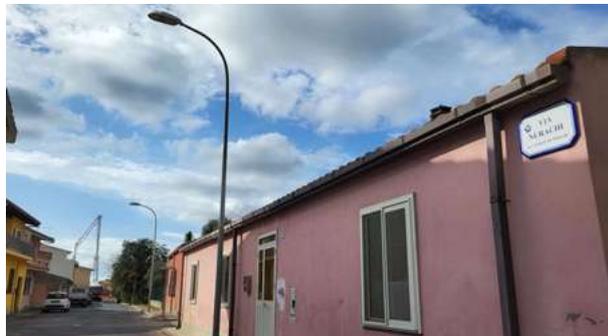
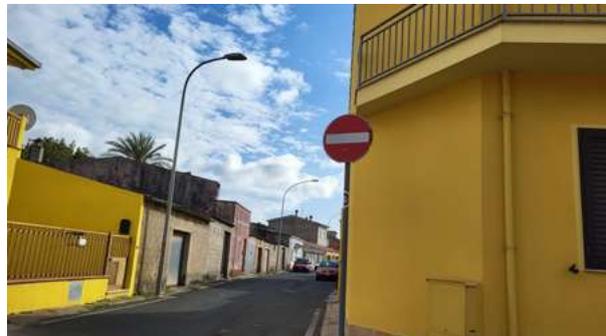
Codice – Nome via	U22	Via Nurachi / via Carso
Zona – Orientamento	Donigala

DISLIVELLO	ACCENTUATO	LIEVE	VARIABILE	ASSENTE
				X

TIPOLOGIA PERCORSO	Marciapiede <90	Marciapiede >90	Carreggiata	Pista cicloped.
			X

ACCESSIBILITÀ PEDONALE	LATO Sinistro	LATO Destro
		X

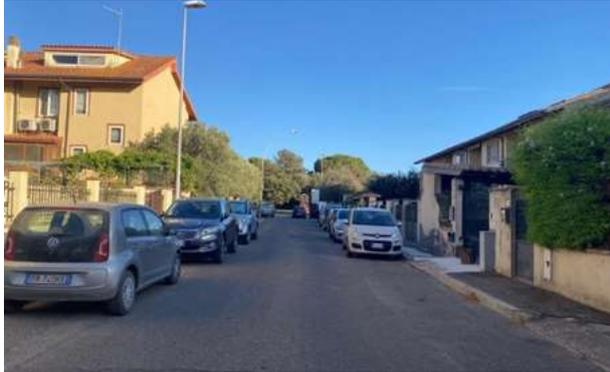
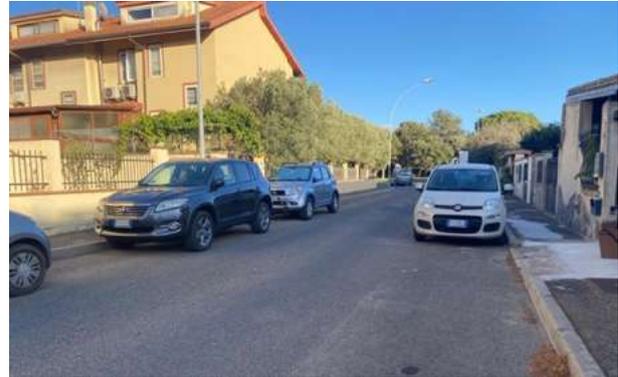
Codice – Nome via	U23	Via Pietro Sircana/ via Brigata Sassari
Zona – Orientamento	Donigala	Dalla Strada statale

DISLIVELLO	ACCENTUATO	LIEVE	VARIABILE	ASSENTE
				X

TIPOLOGIA PERCORSO	Marciapiede <90	Marciapiede >90	Carreggiata	Pista cicloped.
		X	X

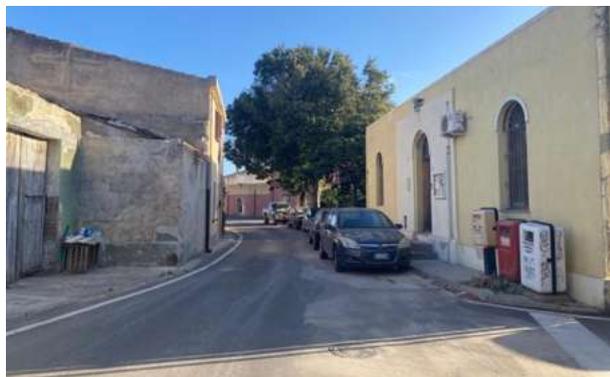
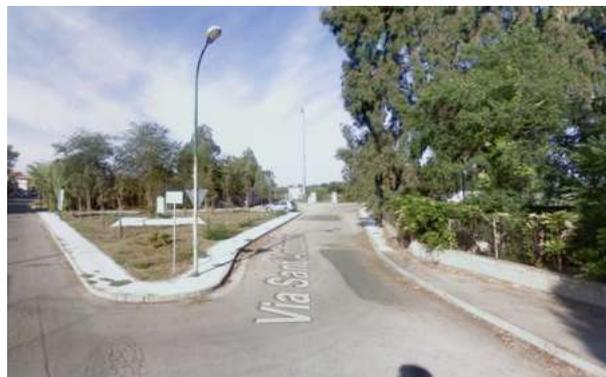
Codice – Nome via	U24	Via S. Antonino
Zona – Orientamento	Donigala	Dalla SS 292

DISLIVELLO	ACCENTUATO	LIEVE	VARIABILE	ASSENTE
				X

TIPOLOGIA PERCORSO	Marciapiede <90	Marciapiede >90	Carreggiata	Pista cicloped.
	X		X

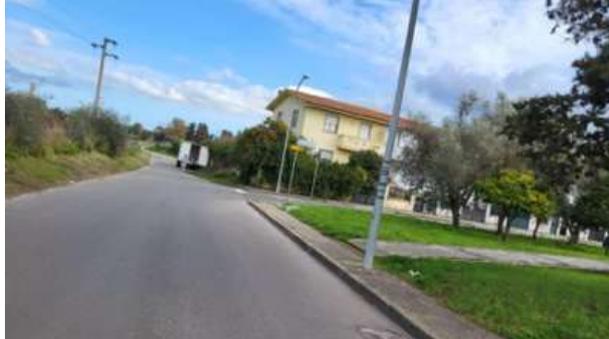
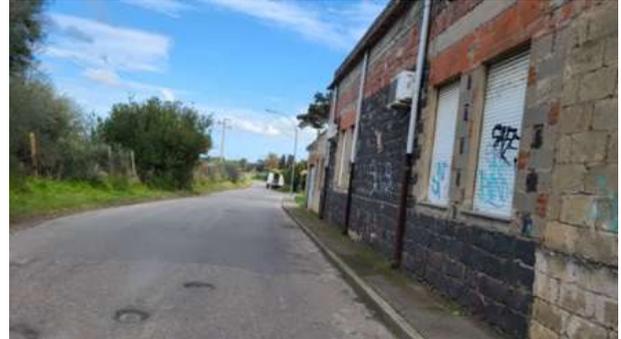
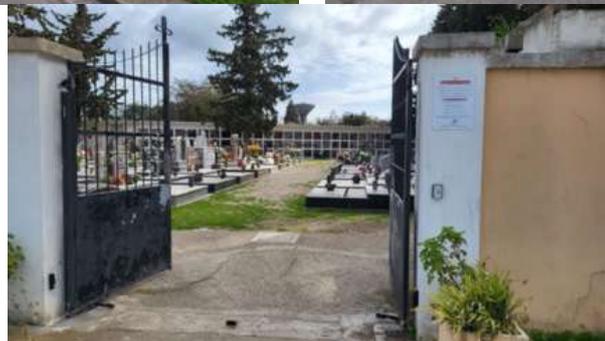
<i>Codice – Nome via</i>	U25a	Viale dei Cipressi
<i>Zona – Orientamento</i>	Donigala	Dalla Piazza

ACCENTUATO	LIEVE	VARIABILE	ASSENTE
			X

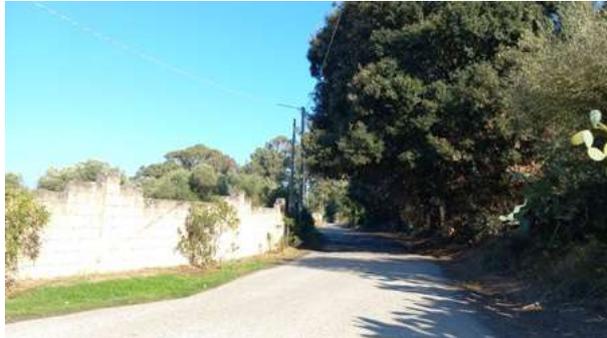
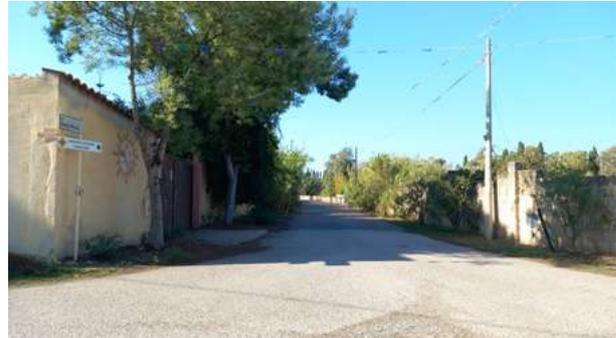
Codice – Nome via	U25b	Via Madeddu/ via San Antonino
Zona – Orientamento	Donigala	Dalla SS 292

ACCENTUATO	LIEVE	VARIABILE	ASSENTE
			X

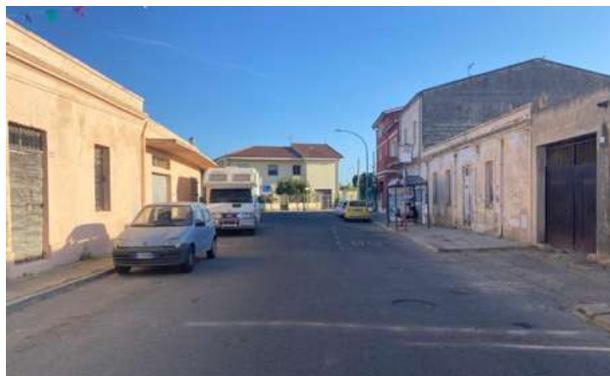
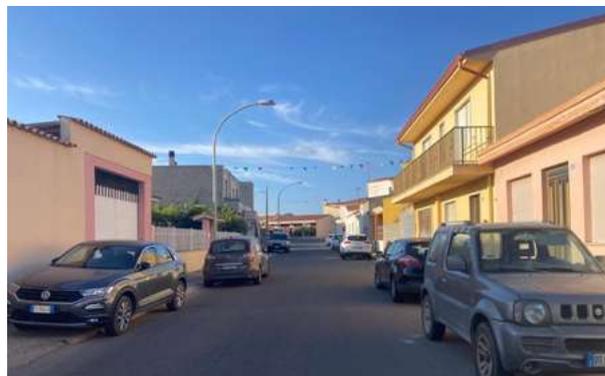
Codice – Nome via	U26	Via Pola
Zona – Orientamento	Donigala

DISLIVELLO	ACCENTUATO	LIEVE	VARIABILE	ASSENTE
				X

TIPOLOGIA PERCORSO	Marciapiede <90	Marciapiede >90	Carreggiata	Pista cicloped.
	X	X	X

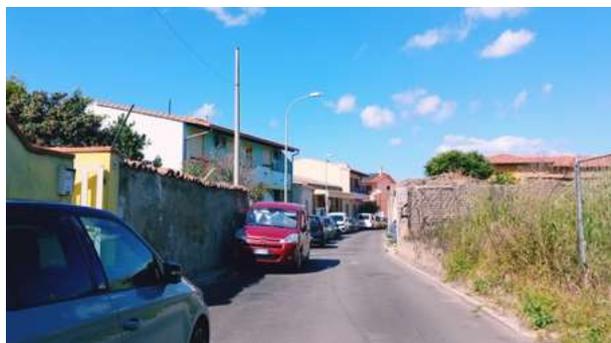
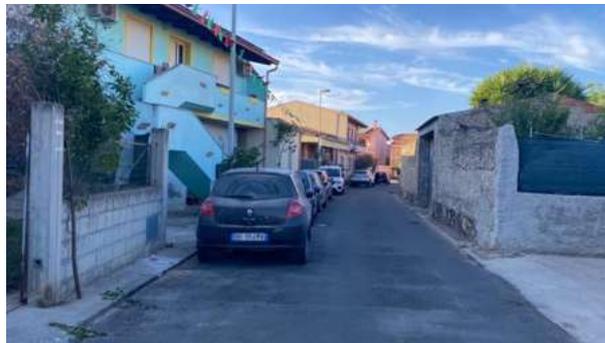
Codice – Nome via	U27	Via Perra
Zona – Orientamento	Nuraxinieddu	Da via S. Giacomo/ via Padova

DISLIVELLO	ACCENTUATO	LIEVE	VARIABILE	ASSENTE
				X

TIPOLOGIA PERCORSO	Marciapiede <90	Marciapiede >90	Carreggiata	Pista cicloped.
			X

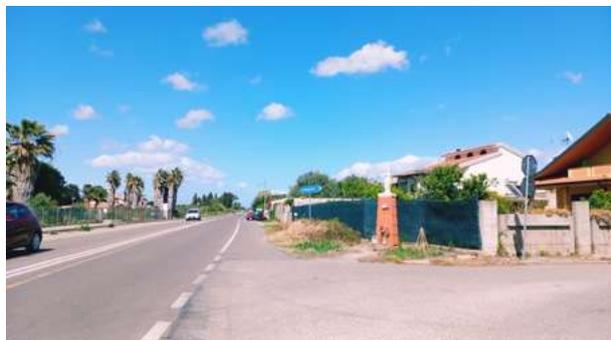
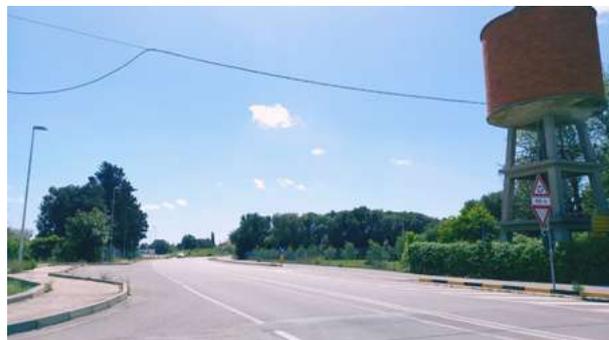
Codice – Nome via	U28	SS 292
Zona – Orientamento	Nuraxinieddu/ Massama	tratto da Oristano a Massama

ACCENTUATO	LIEVE	VARIABILE	ASSENTE
	X		X

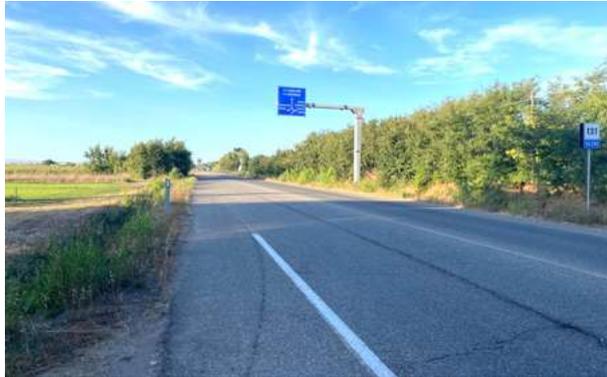
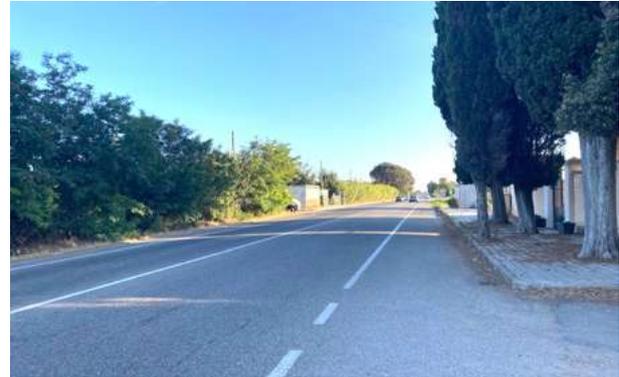
<i>Codice – Nome via</i>	U28b	SS 292 (tratto 2)
<i>Zona – Orientamento</i>	Massama	Da via Casalini alla rotonda

DISLIVELLO	<i>ACCENTUATO</i>	<i>LIEVE</i>	<i>VARIABILE</i>	<i>ASSENTE</i>
				X

TIPOLOGIA PERCORSO	<i>Marciapiede <90</i>	<i>Marciapiede >90</i>	<i>Carreggiata</i>	<i>Pista cicloped.</i>
			X

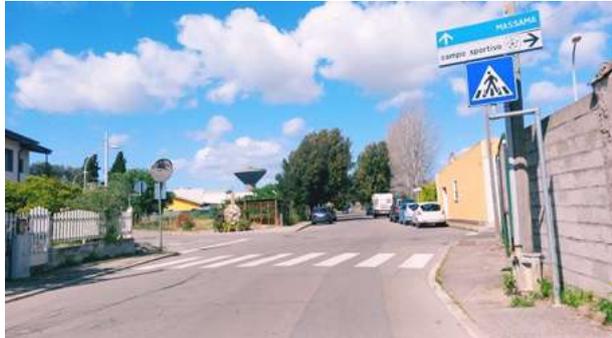
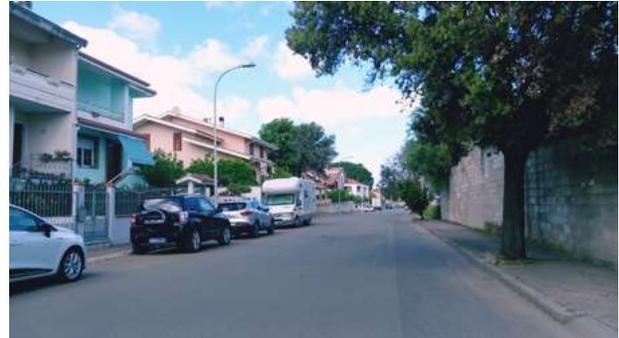
Codice – Nome via	U29	Via Bologna
Zona – Orientamento	Nuraxinieddu	Da via S. Giacomo a via Vittorio Emanuele

DISLIVELLO	ACCENTUATO	LIEVE	VARIABILE	ASSENTE
		X		X

TIPOLOGIA PERCORSO	Marciapiede <90	Marciapiede >90	Carreggiata	Pista cicloped.
	alberi	X	X

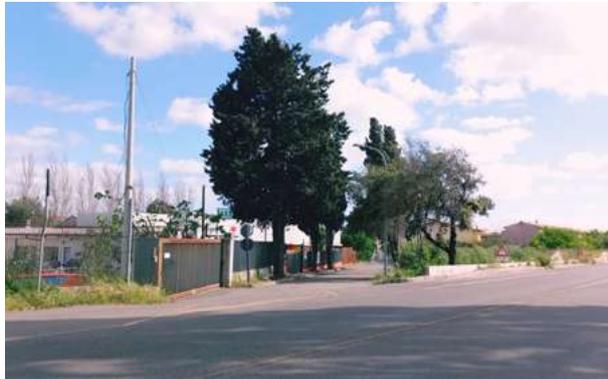
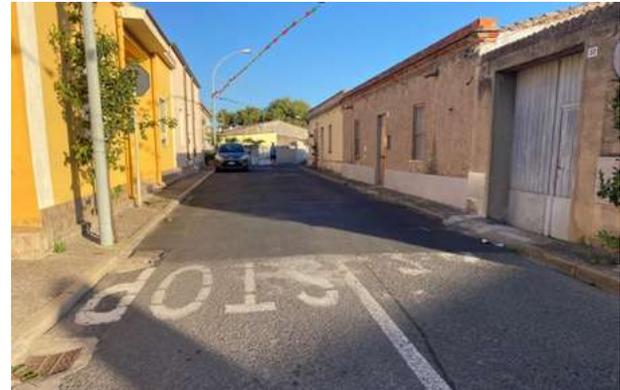
Codice – Nome via	U30	Via della Croce/ Via Cortis SP291
Zona – Orientamento	Nuraxinieddu	Dalla SS 292 a via Cortis/via Padova

DISLIVELLO	ACCENTUATO	LIEVE	VARIABILE	ASSENTE
		X		X

TIPOLOGIA PERCORSO	Marciapiede <90	Marciapiede >90	Carreggiata	Pista cicloped.
	X alberi		X

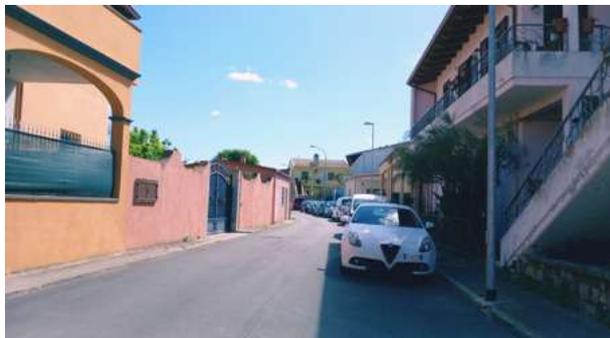
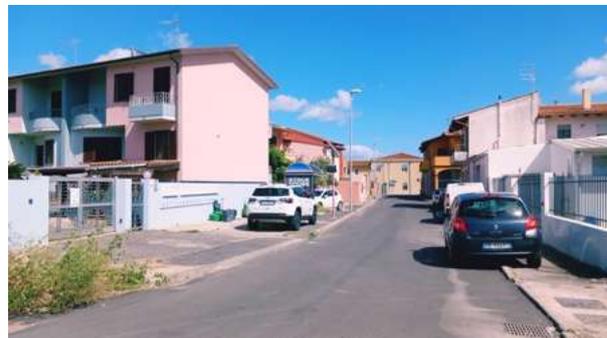
Codice – Nome via	U31	Via Padova
Zona – Orientamento	Nuraxinieddu

DISLIVELLO	ACCENTUATO	LIEVE	VARIABILE	ASSENTE
		X		X

TIPOLOGIA PERCORSO	Marciapiede <90	Marciapiede >90	Carreggiata	Pista cicloped.
		X	X Pavimentazione non idonea

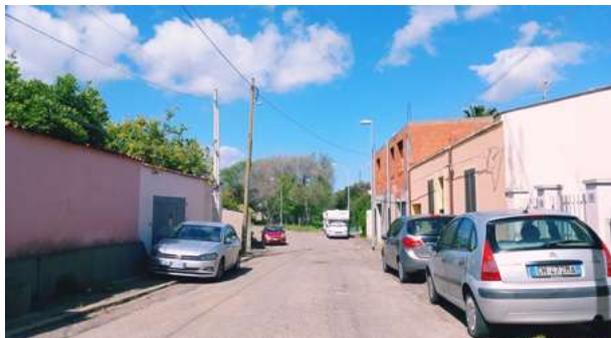
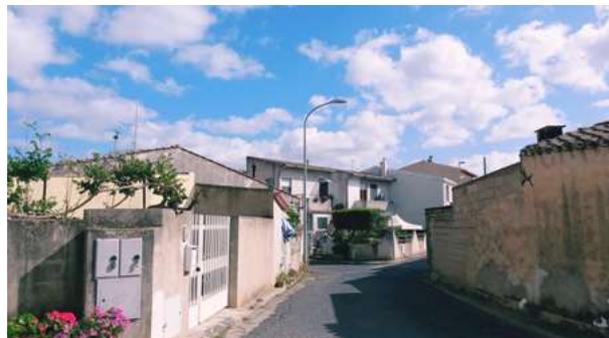
Codice – Nome via	U32	Via Cortis
Zona – Orientamento	Nuraxinieddu

DISLIVELLO	ACCENTUATO	LIEVE	VARIABILE	ASSENTE
		X	X	X

TIPOLOGIA PERCORSO	Marciapiede <90	Marciapiede >90	Carreggiata	Pista cicloped.
	X	X	X Pavimentazione non idonea

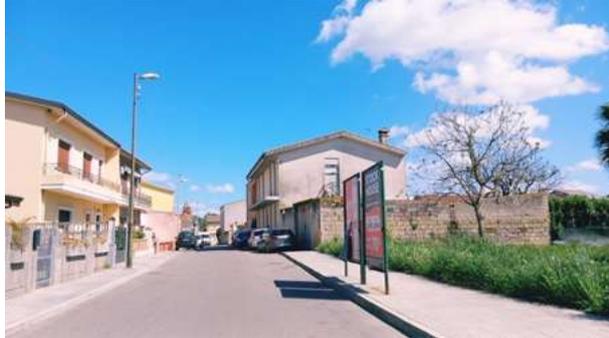
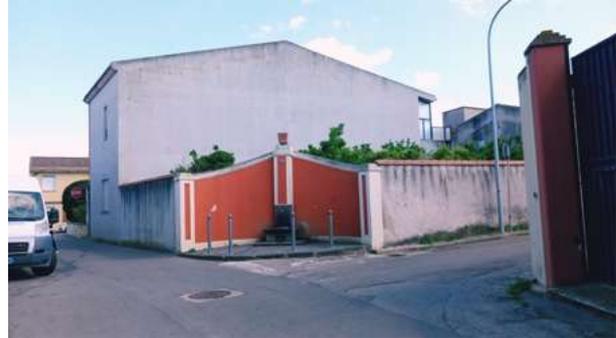
Codice – Nome via	U33	Via S. Giacomo/ Vico S. Giacomo
Zona – Orientamento	Nuraxineddu	Dalla SS292

DISLIVELLO	ACCENTUATO	LIEVE	VARIABILE	ASSENTE
		X		X

TIPOLOGIA PERCORSO	Marciapiede <90	Marciapiede >90	Carreggiata	Pista cicloped.
	lampione	X	X

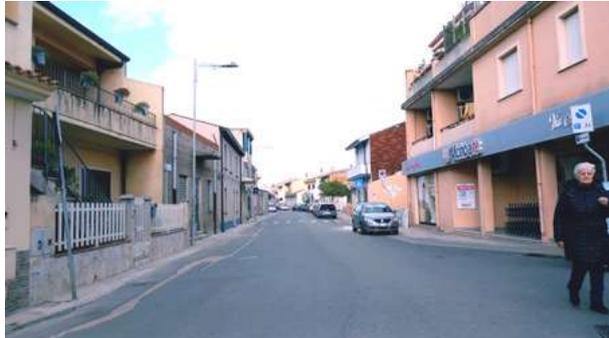
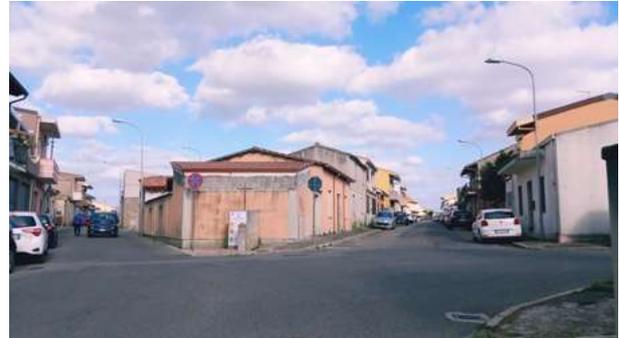
Codice – Nome via	U34	Via Prof. Ardua/ via S. Pietro/ via Paolo VI
Zona – Orientamento	SILI	Da via Martiri del Congo

DISLIVELLO	ACCENTUATO	LIEVE	VARIABILE	ASSENTE
	X fine via			X

TIPOLOGIA PERCORSO	Marciapiede <90	Marciapiede >90	Carreggiata	Pista cicloped.
	X	X	X

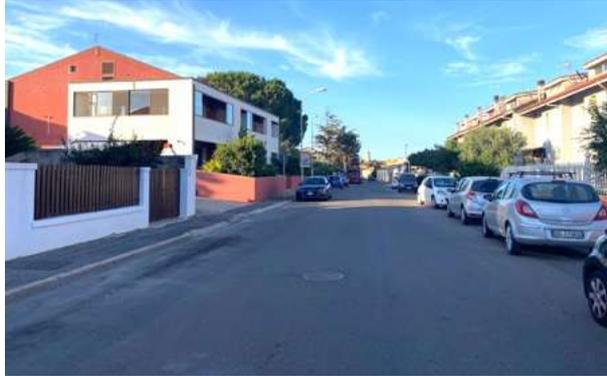
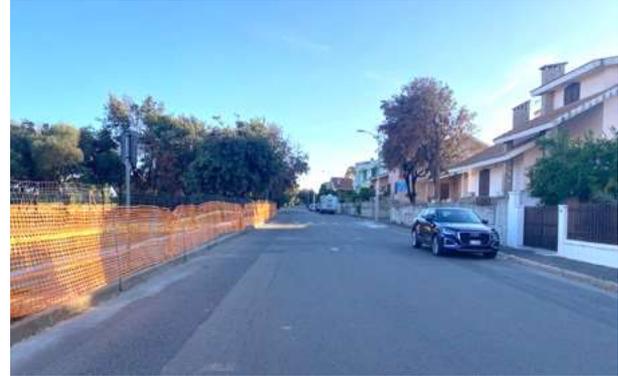
Codice – Nome via	U35	Via Carlo Emanuele
Zona – Orientamento	Massama	Da via Bologna alla chiesa/ Via Casalini

DISLIVELLO	ACCENTUATO	LIEVE	VARIABILE	ASSENTE
		dopo via Regina Elena		X

TIPOLOGIA PERCORSO	Marciapiede <90	Marciapiede >90	Carreggiata	Pista cicloped.
	alberi	X	X

Via Barbagia	X	NO	SI
Vie Bologna/ Campidano/ Cornus/ Logudoro/ Felice/ Costanza	X (12 scal)	NO	SI
Interruz. a SX	X	NO

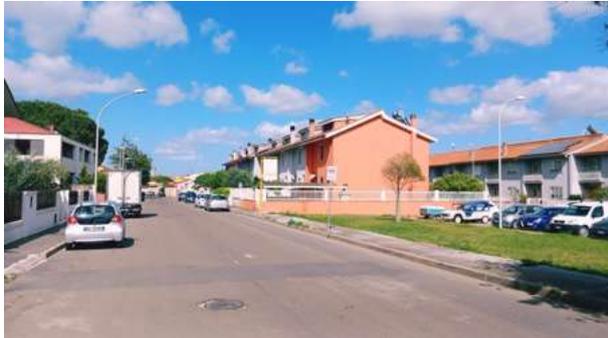
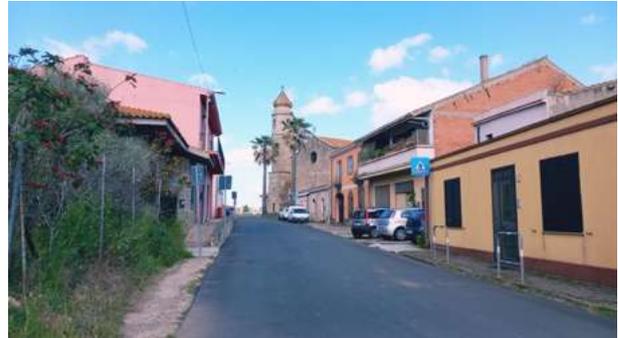
Codice – Nome via	U36	Via Carlo Felice
Zona – Orientamento	Massama	Da via Carlo Emanuele

DISLIVELLO	ACCENTUATO	LIEVE	VARIABILE	ASSENTE
		X		X

TIPOLOGIA PERCORSO	Marciapiede <90	Marciapiede >90	Carreggiata	Pista cicloped.
		X	X

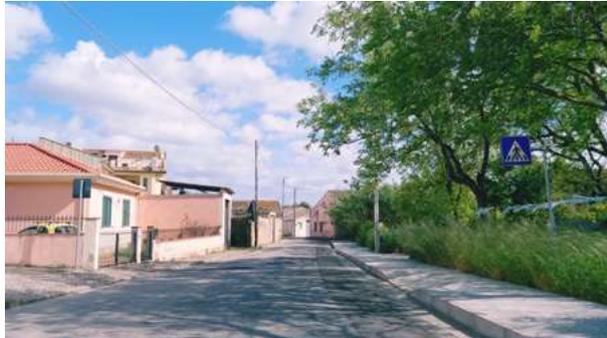
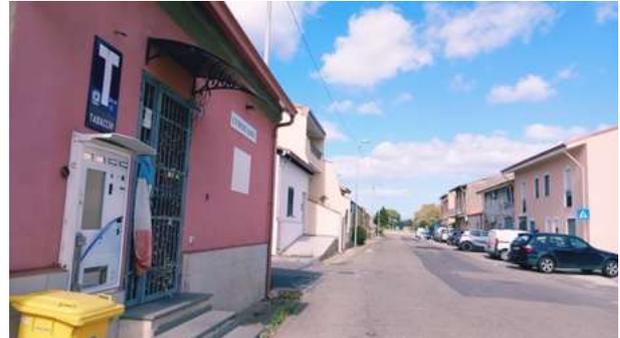
Codice – Nome via	U37	Via Casalini/SP9
Zona – Orientamento	Massama	Da via SS192 alla rotonda

DISLIVELLO	ACCENTUATO	LIEVE	VARIABILE	ASSENTE
		X inizio		X

TIPOLOGIA PERCORSO	Marciapiede <90	Marciapiede >90	Carreggiata	Pista cicloped.
	X	X	X

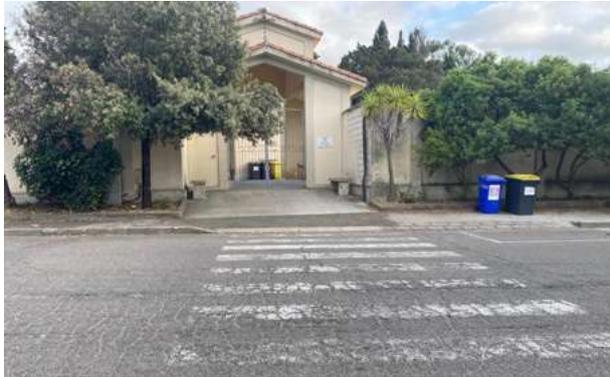
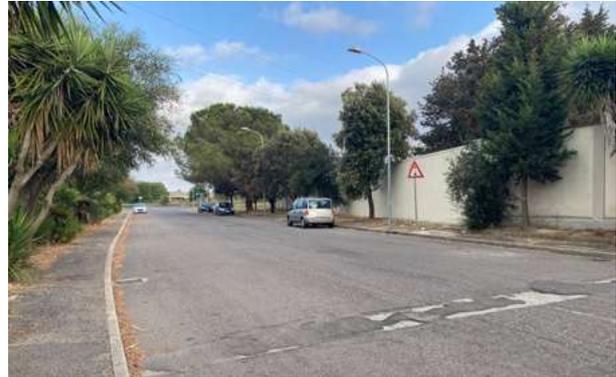
Codice – Nome via	U38	SP55 Via Ardua
Zona – Orientamento	SILI	Dalla SS388 (limite 50kmh)

DISLIVELLO	ACCENTUATO	LIEVE	VARIABILE	ASSENTE
				X

TIPOLOGIA PERCORSO	Marciapiede <90	Marciapiede >90	Carreggiata	Pista ciclop.
		X	X

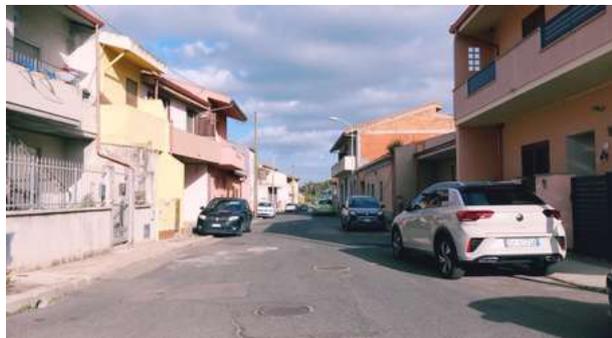
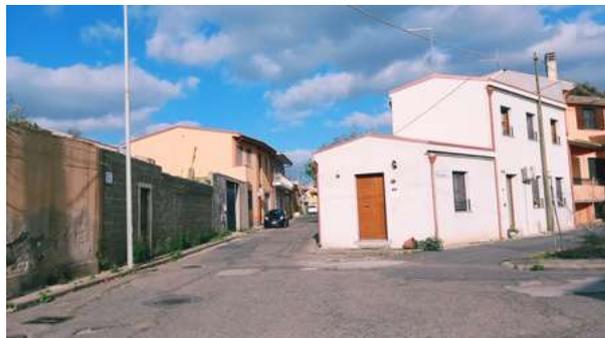
Codice – Nome via	U39	Via Simaxis
Zona – Orientamento	SILI'	Da via Ardua

DISLIVELLO	ACCENTUATO	LIEVE	VARIABILE	ASSENTE
	X	X		X

TIPOLOGIA PERCORSO	Marciapiede <90	Marciapiede >90	Carreggiata	Pista cicloped.
	X	X	X

- Velocità elevata automezzi. Intervento viabilistico: inserire limite 30/20 kmh nell'intera frazione.
- Vie laterali: auto in sosta e talvolta pendenza e/o degrado pav. carreggiata con dissesto asfaltatura.
- Via Martiri del Risorgimento: Presenza n.3 stalli riservati con pav. dissestato; marciapiede sul lato SX/DX e soste su entrambe i lati.
- Incrocio via Martiri del Congo: da qualificare con via Ardua.
- Via Ardua: presenza fontana .

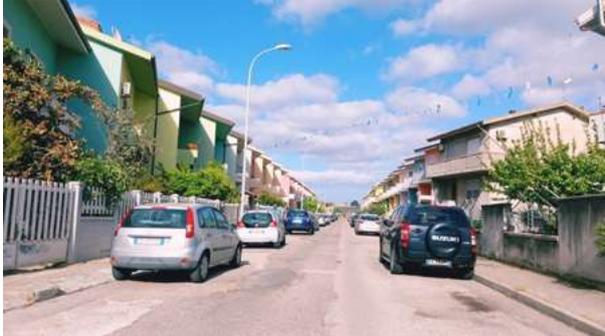
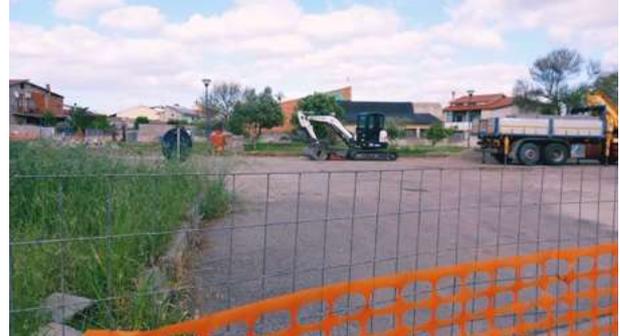
Codice – Nome via	U40	Via Papa Giovanni I
Zona – Orientamento	SILI'	Da via Martiri del Congo

DISLIVELLO	ACCENTUATO	LIEVE	VARIABILE	ASSENTE
	X inizio	X		X

TIPOLOGIA PERCORSO	Marciapiede <90	Marciapiede >90	Carreggiata	Pista cicloped.
	X	X	X

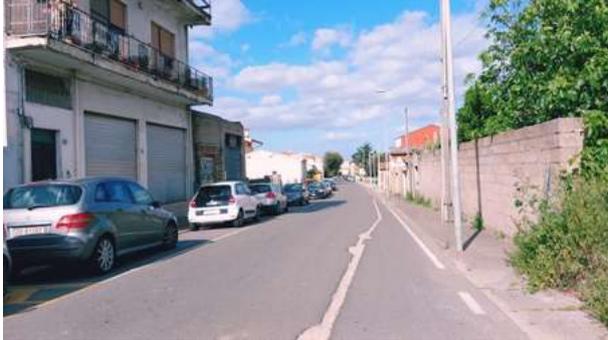
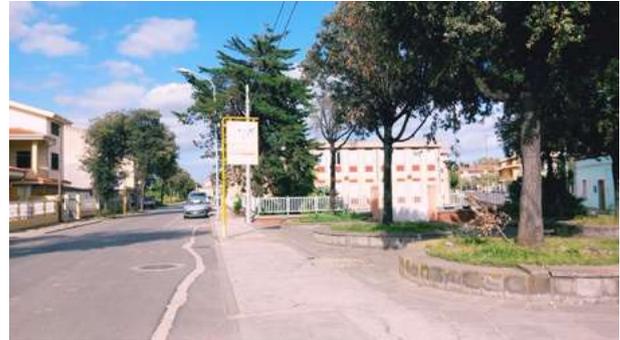
Codice – Nome via	U41	Via Martiri del Congo
Zona – Orientamento	SILI'	Dalla SP 55 a via prof. Ardua

DISLIVELLO	ACCENTUATO	LIEVE	VARIABILE	ASSENTE
	X inizio	X		X

TIPOLOGIA PERCORSO	Marciapiede <90	Marciapiede >90	Carreggiata	Pista cicloped.
	alberi	X	X

- Ambito da qualificare: incrocio vie Arborea/ Martiri del Congo/ Martiri del Risorgimento (troppo aperto e pericoloso con veicoli che corrono).
- Intervento parco in corso di realizzazione con ex asilo e riuso edificio per disabili mentali e associazioni.
- In corso di realizzazione: ciclopedonale da via Casu e frazione Sili.
