COMUNE di ORISTANO - OR

Piano per l'Eliminazione delle **B**arriere **A**rchitettoniche

2 - RILIEVO SPAZI PUBBLICI

RILIEVO E VALUTAZIONE ACCESSIBILITA' SPAZI PUBBLICI

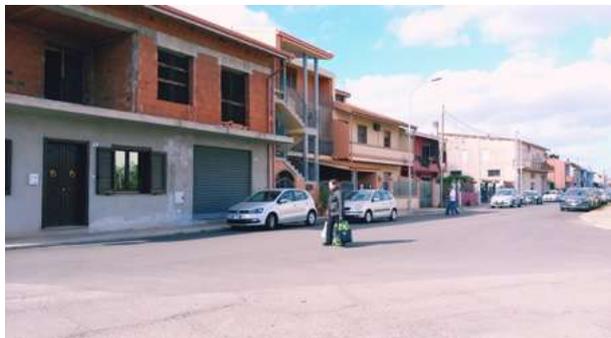
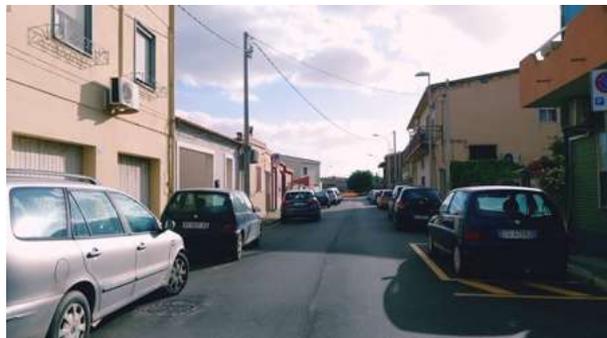
Codice – Nome via	U42	Via Martiri del Risorgimento/ via Sicilia
Zona – Orientamento	SILI'	Da via Arborea

DISLIVELLO	ACCENTUATO	LIEVE	VARIABILE	ASSENTE
				X

TIPOLOGIA PERCORSO	Marciapiede <90	Marciapiede >90	Carreggiata	Pista cicloped.
			X

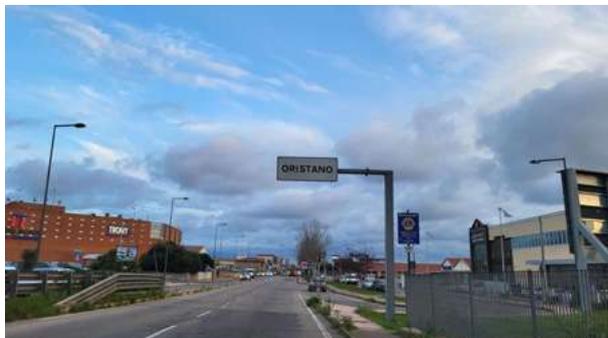
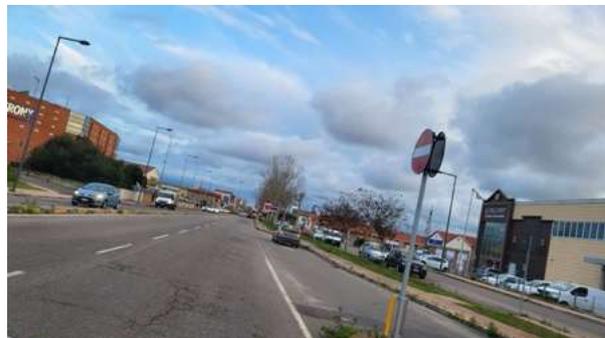
Codice – Nome via	U43a	Via Cagliari (tratto 1)
Zona – Orientamento	Oristano	Da Unieuro a via Tirso

DISLIVELLO	ACCENTUATO	LIEVE	VARIABILE	ASSENTE
				X

TIPOLOGIA PERCORSO	Marciapiede <90	Marciapiede >90	Carreggiata	Pista cicloped.
		X	X

ACCESSIBILITÀ PEDONALE	LATO Sinistro	LATO Destro
	X h. benzinaio X	X h. benzinaio X

ubicazione	Continuità pedonale	Orientamento (podotattili, paletto, semaforo acustico)	Sicurezza (segnaletica, lungh. Illuminazione, velocità auto)
Incroci			
Interruzioni nelle intersezioni	X	NO	SI
Via Tirso	X	NO	SI
Attraversamenti			
X 6 (con dissesto)	X	NO	NO (lunghi)

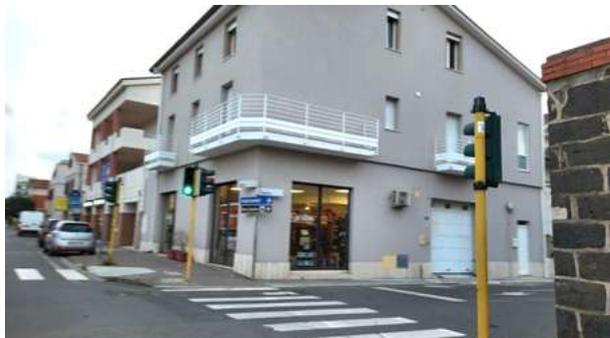
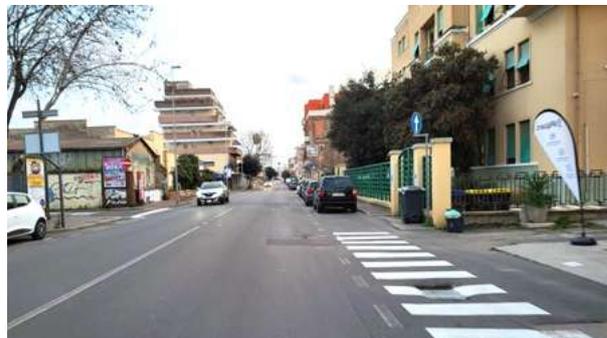
Codice – Nome via	U43b	Via Cagliari (tratto 2)
Zona – Orientamento	Oristano	Dal bivio di via Tirso a via Contini

TIPOLOGIA PERCORSO	Marciapiede <90	Marciapiede >90	Carreggiata	Pista cicloped.
	X	X	tratti X

DISSESTO/ SCONNESSIONI	Carreggiata	Marciapiede o pista
		X

Via Cagliari (tratto 1)	X	NO	SI
Laterale circolo bocciofilo e via Ciursa	X (4 scal)	NO	NO
Tharros con 4 semafori senza avvis. acustico	X	NO	SI
Interruzioni intersezioni laterali e benzinaio	X	NO	Incrocio da qualificare
Via Diaz	X	NO	NO da qualificare

h. Fermata 1	X	NO	NO lungo
Prima Incrocio via Diaz	X	NO	lungo
h. Fermata (SX)	X	NO	NO
H via Tharros x 2 cambio di pavimentazione	X	SI	SI semafori senza avvisatore acustico

H. via Croce	X	NO	SI
Dopo via Croce	X (2 scal)	NO	NO
Prima del benzinaio con semaforo Vedi scarso spazio rotazione	X	Solo da 1 lato podotattile e avviso acustico	SI
Dopo il semaforo benzinaio	X	NO	Troppo lungo

- Via Tazzoli: dissesto pav. marciapiedi X.
- Presente studio ortopedico e centro dentistico.
- Previsto intervento qualificazione impianto semaforico.

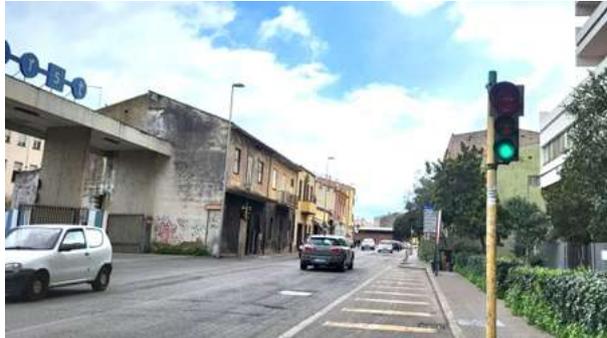
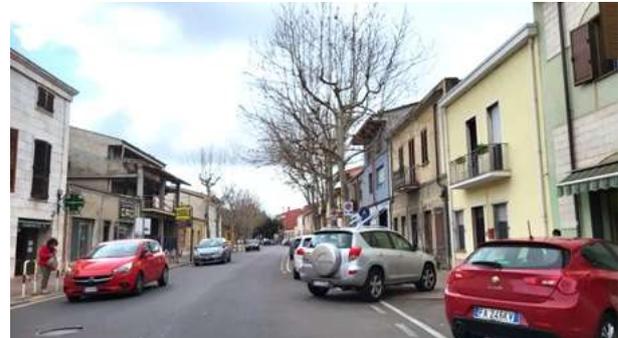
Codice – Nome via	U43c	Via Cagliari (tratto 3)
Zona – Orientamento	Oristano	Da via Contini a Piazza Manna

ACCENTUATO	LIEVE	VARIABILE	ASSENTE
	dopo via S. F d'Assisi		X

Marciapiede <90	Marciapiede >90	Carreggiata	Pista cicloped.
puntuale lato Sx prima Piazza Manno	X	X tratto Linee guida assenti

LATO Sinistro	LATO Destro
X	X
X	X h. via Satta dx fronte fermate interrutz dissesto per 25m X
H stazione bus x 20m X Perdita linee guida

Interruzioni laterali	X	NO	SI/NO
S. Francesco D'assisi con dissesto	X	NO	No pericoloso ampio

h. ARST stazione bus (dissesto)

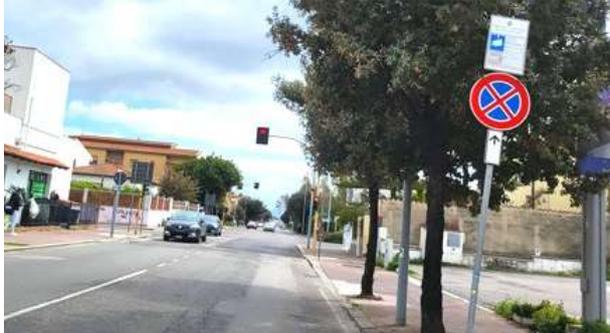
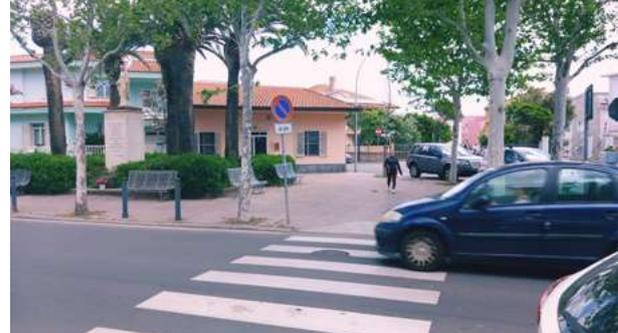
Codice – Nome via	U44	Via Cagliari (tratto 4)
Zona – Orientamento	Oristano	Da Piazza Manna

DISLIVELLO	ACCENTUATO	LIEVE	VARIABILE	ASSENTE
		X		X

TIPOLOGIA PERCORSO	Marciapiede <90	Marciapiede >90	Carreggiata	Pista cicloped.
	alberi pali	X	Da Via Messina

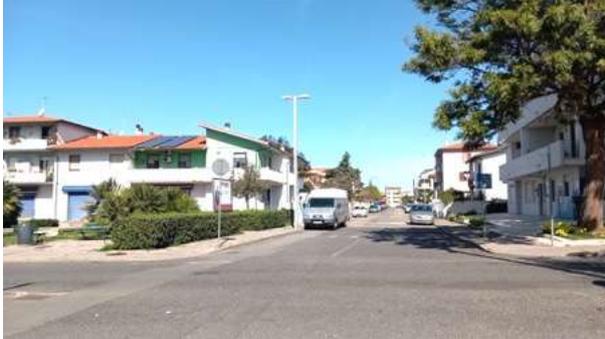
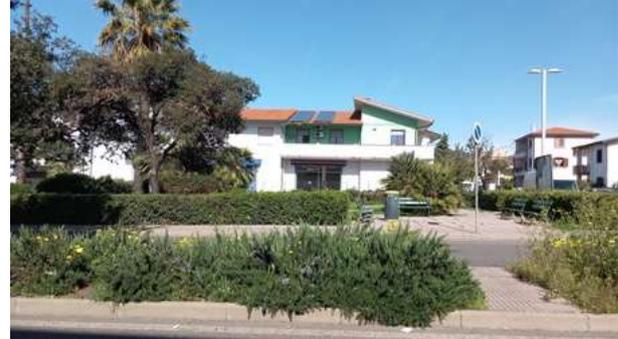
Codice – Nome via	U45	Via Messina (tratto 1)
Zona – Orientamento	Oristano	Da via S.to Lussurgu

DISLIVELLO	ACCENTUATO	LIEVE	VARIABILE	ASSENTE
		X		X

TIPOLOGIA PERCORSO	Marciapiede <90	Marciapiede >90	Carreggiata	Pista cicloped.
		X

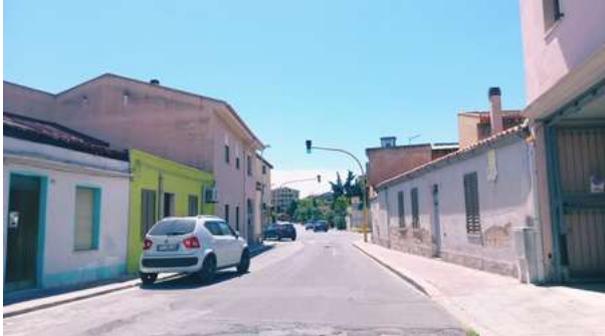
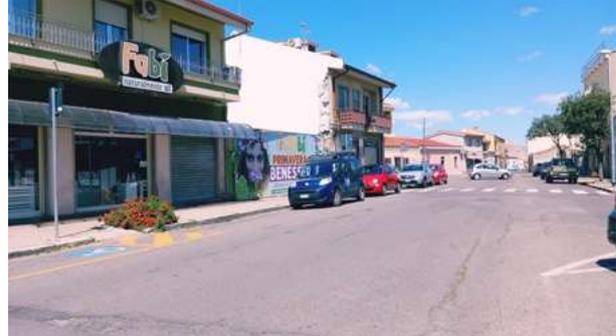
Codice – Nome via	U46a	Via Amsicora (tratto 1-2)
Zona – Orientamento	Oristano	Da via Aristana a Piazzale Sassari

DISLIVELLO	ACCENTUATO	LIEVE	VARIABILE	ASSENTE
				X

TIPOLOGIA PERCORSO	Marciapiede <90	Marciapiede >90	Carreggiata	Pista cicloped.
		X

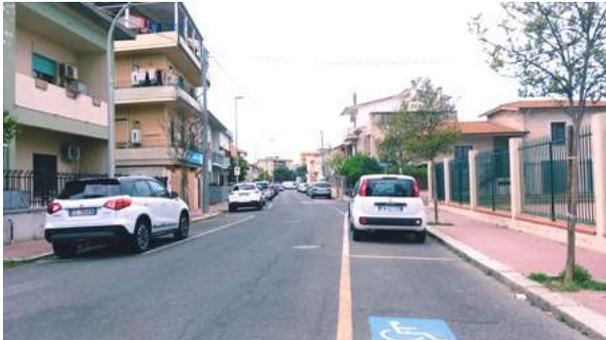
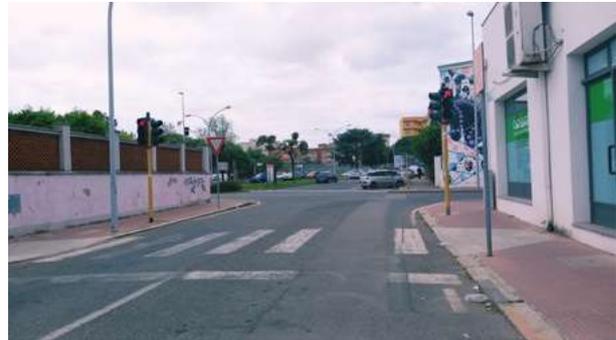
<i>Codice – Nome via</i>	U46b	Via Amsicora (tratto 3)
<i>Zona – Orientamento</i>	Oristano	Da via Indipendenza/ via Amsicora 1-2 a via S.to Lussurgiu

DISLIVELLO	ACCENTUATO	LIEVE	VARIABILE	ASSENTE
				X

TIPOLOGIA PERCORSO	Marciapiede <90	Marciapiede >90	Carreggiata	Pista cicloped.
		X

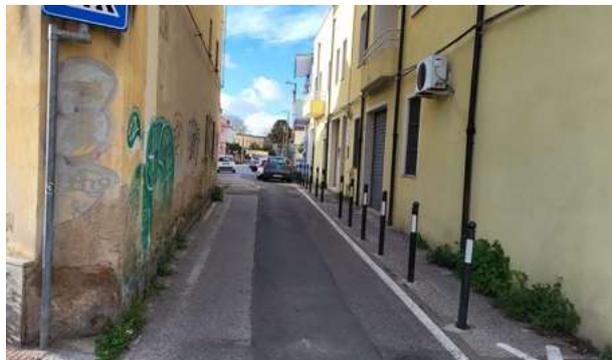
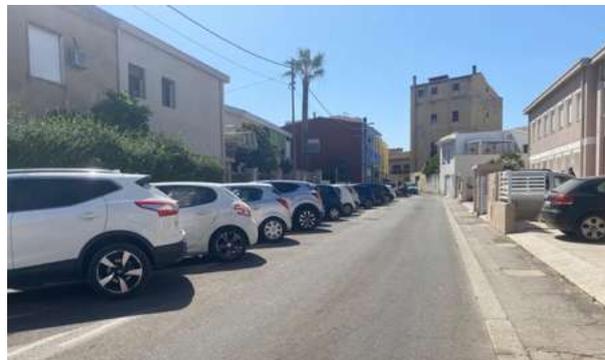
Codice – Nome via	U47	Via Grazia Deledda
Zona – Orientamento	Oristano	Da via Tharros

DISLIVELLO	ACCENTUATO	LIEVE	VARIABILE	ASSENTE
				X

TIPOLOGIA PERCORSO	Marciapiede <90	Marciapiede >90	Carreggiata	Pista cicloped.
	pali	X	X

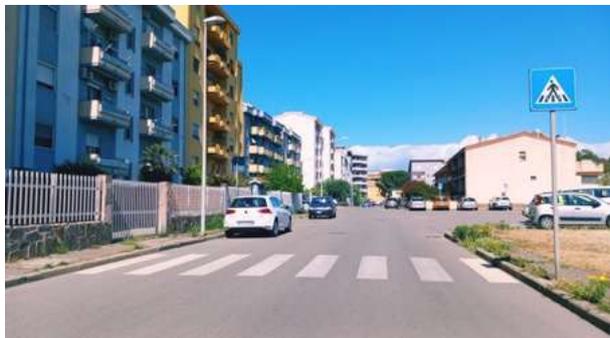
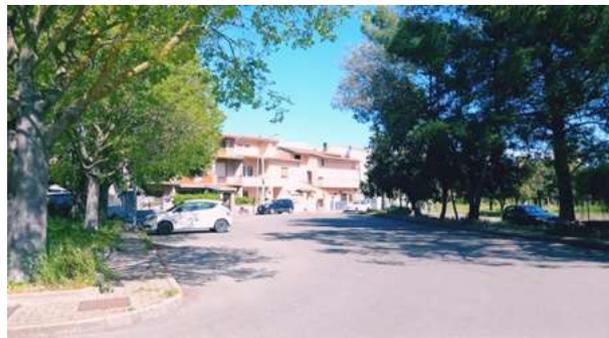
Codice – Nome via	U48	Via Libeccio
Zona – Orientamento	Oristano	Da via Monte Gonare

DISLIVELLO	ACCENTUATO	LIEVE	VARIABILE	ASSENTE
				X

TIPOLOGIA PERCORSO	Marciapiede <90	Marciapiede >90	Carreggiata	Pista cicloped.
	X	X	X

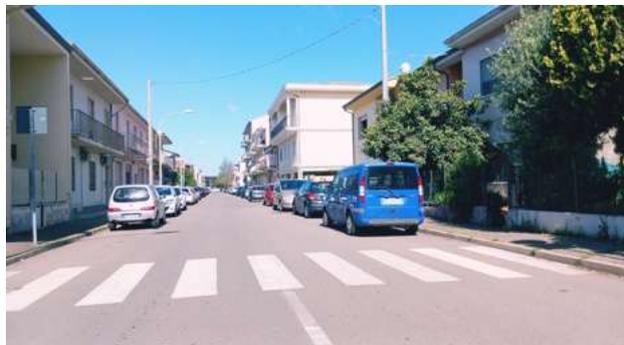
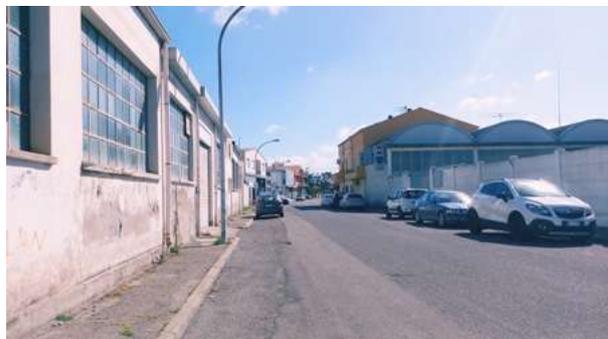
Codice – Nome via	U49	Via Campania
Zona – Orientamento	Oristano	Da via Cagliari

ACCENTUATO	LIEVE	VARIABILE	ASSENTE
			X

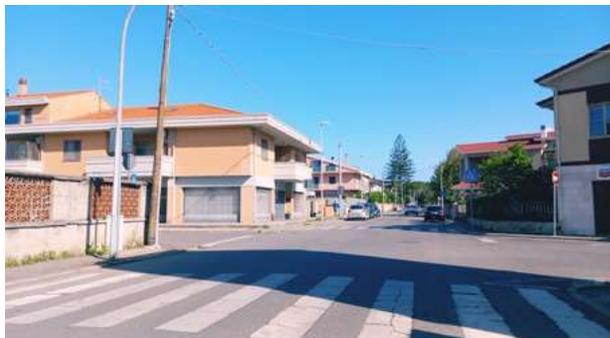
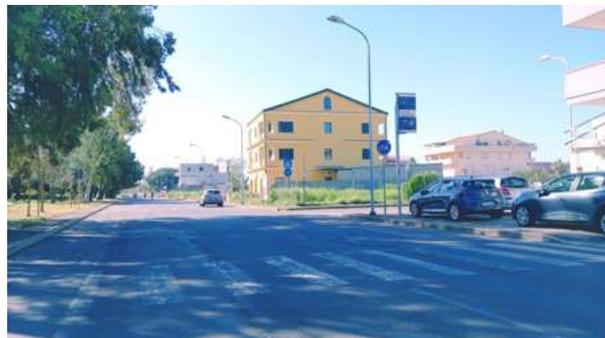
Codice – Nome via	U50	Viale Brianza
Zona – Orientamento	Oristano	Da via Lombardia

DISLIVELLO	ACCENTUATO	LIEVE	VARIABILE	ASSENTE
				X

TIPOLOGIA PERCORSO	Marciapiede <90	Marciapiede >90	Carreggiata Pavimentazione non idonea	Pista ciclabile SX/DX
	X	X

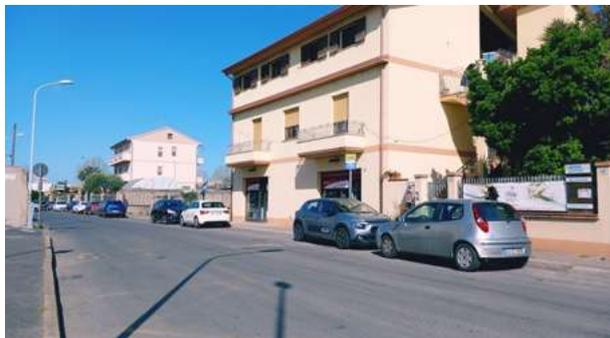
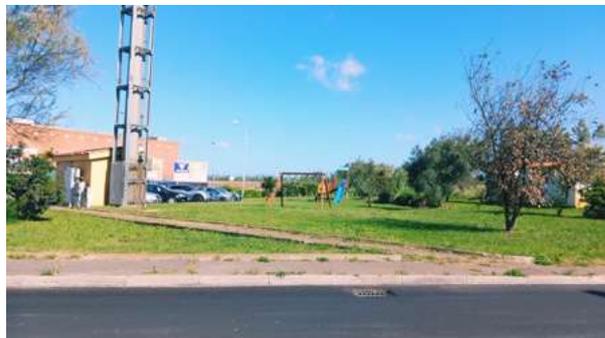
<i>Codice – Nome via</i>	U51	Via dei Maniscalchi
<i>Zona – Orientamento</i>	Oristano	Da via Brianza

DISLIVELLO	<i>ACCENTUATO</i>	<i>LIEVE</i>	<i>VARIABILE</i>	<i>ASSENTE</i>
				X

TIPOLOGIA PERCORSO	<i>Marciapiede <90</i>	<i>Marciapiede >90</i>	<i>Carreggiata Pavimentazione non idonea</i>	<i>Pista cicloped.</i>
		X

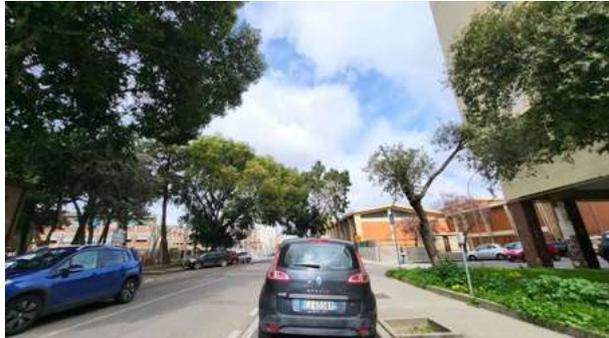
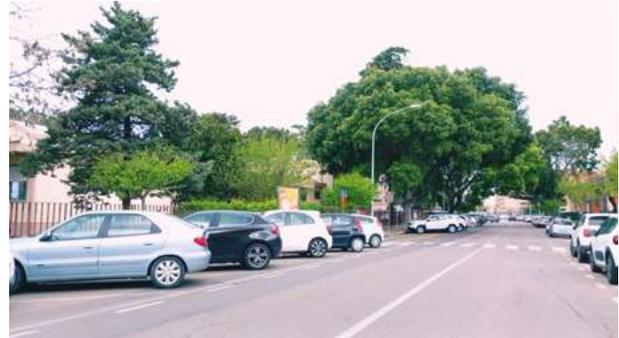
Codice – Nome via	U52	Via Gabriele D'Annunzio
Zona – Orientamento	Oristano	Da via Fondazione Rockefeller

DISLIVELLO	ACCENTUATO	LIEVE	VARIABILE	ASSENTE
				X

TIPOLOGIA PERCORSO	Marciapiede <90	Marciapiede >90	Carreggiata	Pista cicloped.
		X

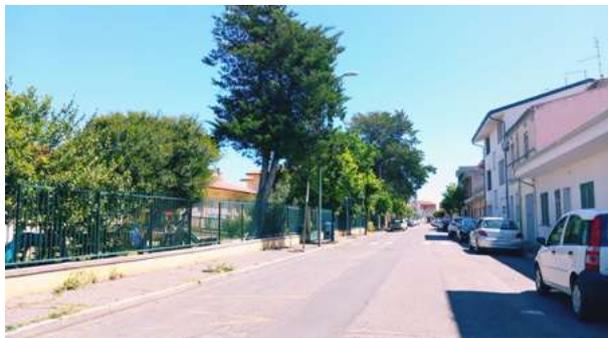
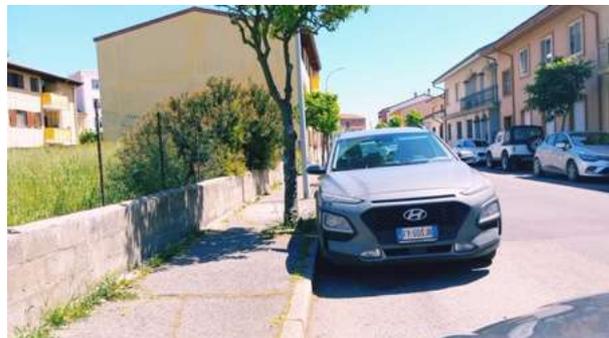
Codice – Nome via	U53	Via Lanusei
Zona – Orientamento	Oristano	Da via Tempio

DISLIVELLO	ACCENTUATO	LIEVE	VARIABILE	ASSENTE
				X

TIPOLOGIA PERCORSO	Marciapiede <90	Marciapiede >90	Carreggiata Pavimentazione sconnessa	Pista cicloped.
	X	X

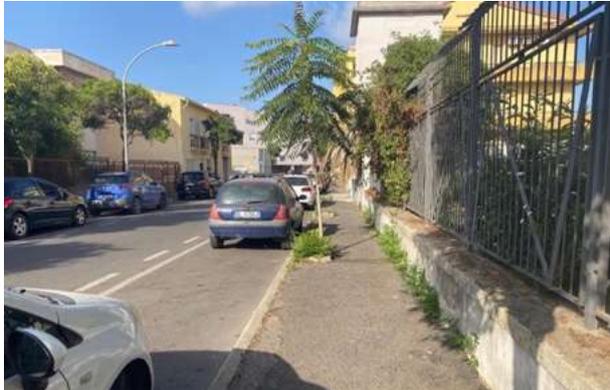
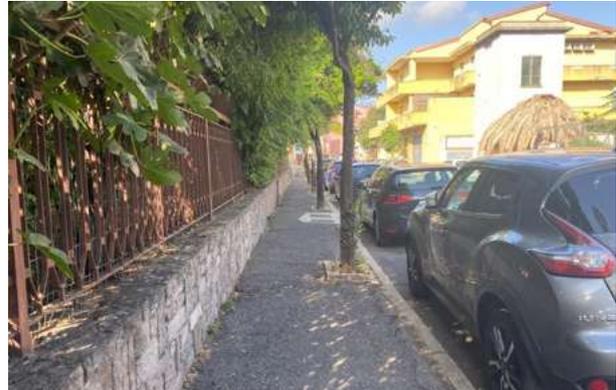
Codice – Nome via	U54	Via Enrico Costa
Zona – Orientamento	Oristano	Da viale Indipendenza

DISLIVELLO	ACCENTUATO	LIEVE	VARIABILE	ASSENTE
				X

TIPOLOGIA PERCORSO	Marciapiede <90	Marciapiede >90	Carreggiata	Pista cicloped.
	X alberi	X	Pavimentazione sconnessa

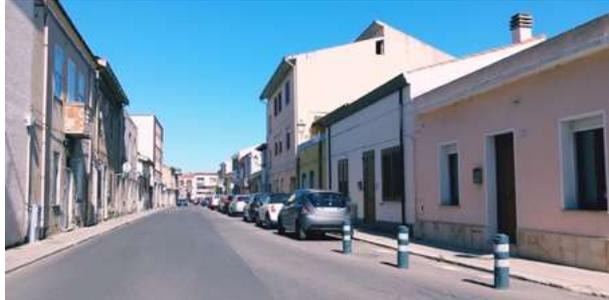
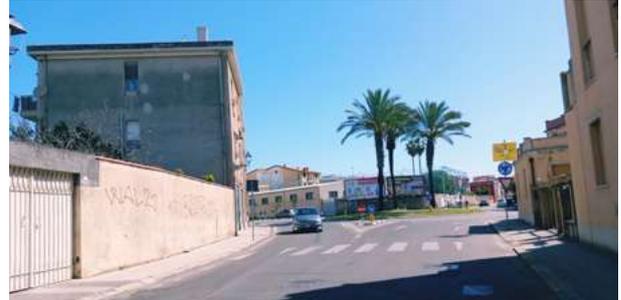
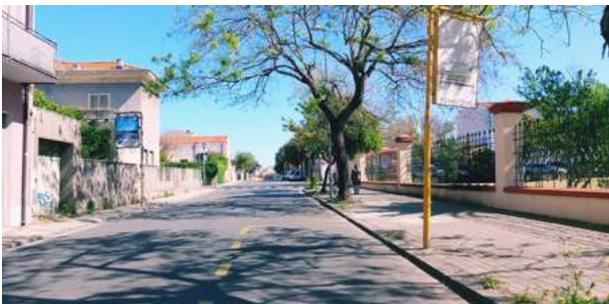
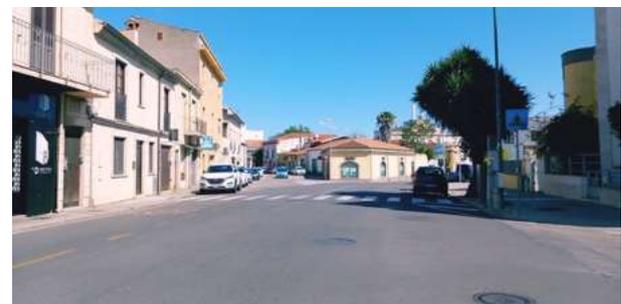
Codice – Nome via	U55	Via Solferino
Zona – Orientamento	Oristano	Da Piazza Manna/ via Cagliari a Piazza Mariano

DISLIVELLO	ACCENTUATO	LIEVE	VARIABILE	ASSENTE
		X dopo via Montenegro		X

TIPOLOGIA PERCORSO	Marciapiede <90	Marciapiede >90	Carreggiata	Pista cicloped.
	X	X

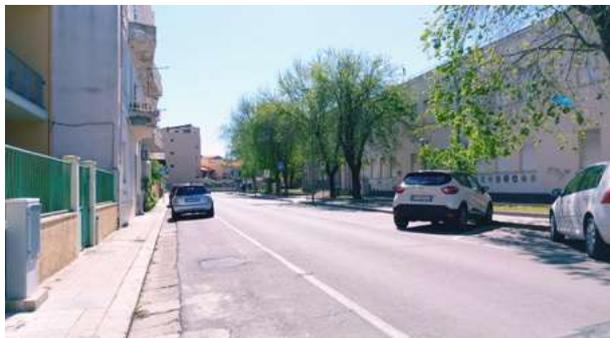
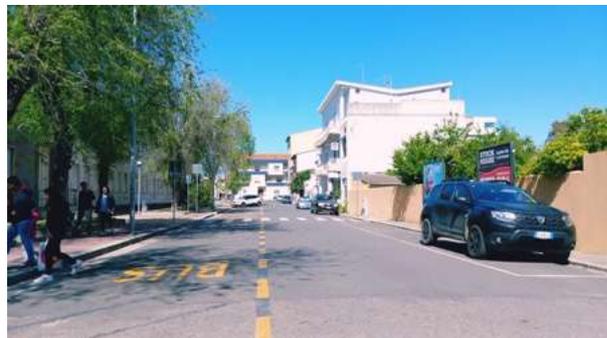
Codice – Nome via	U56	Via Bellini/ via Leoncavallo/ via Rossini
Zona – Orientamento	Oristano	Da via Sardegna a via Figoli

DISLIVELLO	ACCENTUATO	LIEVE	VARIABILE	ASSENTE
				X

TIPOLOGIA PERCORSO	Marciapiede <90	Marciapiede >90	Carreggiata	Pista cicloped.
	Palo via Bellini	X	Pavimentazione sconnessa via Rossini

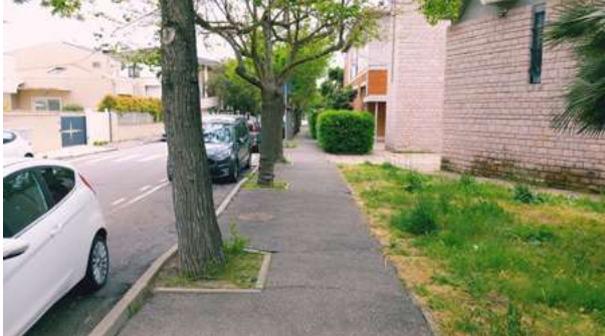
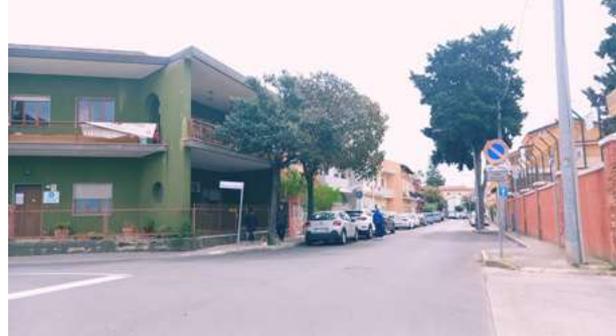
Codice – Nome via	U57	Via F.lli Cairoli
Zona – Orientamento	Oristano	Da via Manzoni/Passini rotonda

ACCENTUATO	LIEVE	VARIABILE	ASSENTE
			X

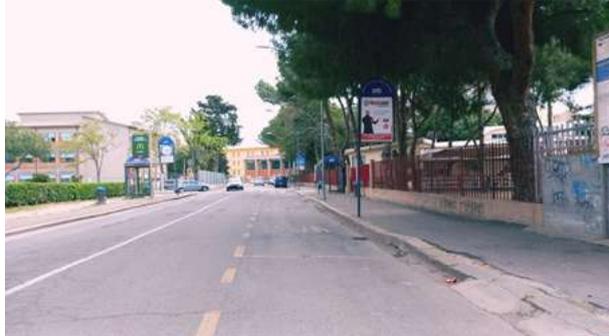
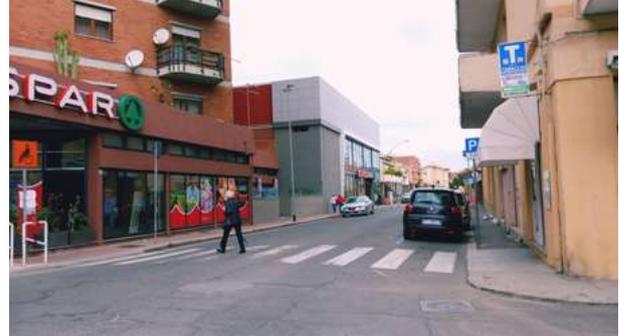
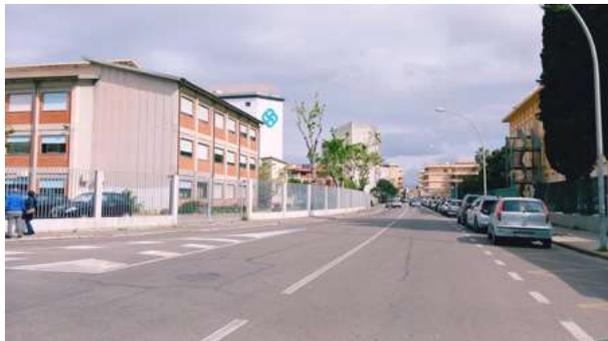
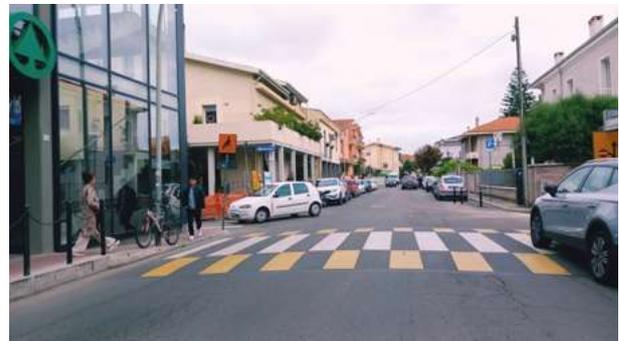
Codice – Nome via	U58	Via Armando Diaz
Zona – Orientamento	Oristano	Da Via Lussu a via Cagliari

DISLIVELLO	ACCENTUATO	LIEVE	VARIABILE	ASSENTE
				X

TIPOLOGIA PERCORSO	Marciapiede <90 dopo via Cavour	Marciapiede >90 X	Carreggiata X	Pista cicloped.
---------------------------	------------------------------------	----------------------	------------------	---------------------

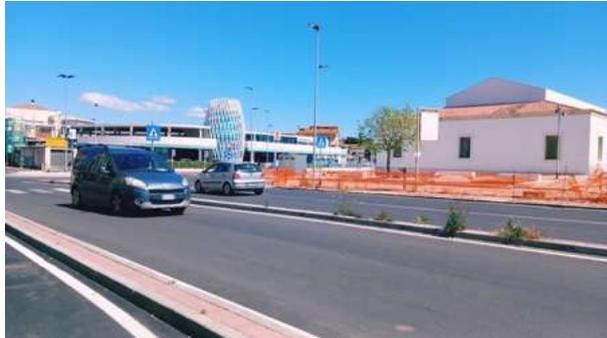
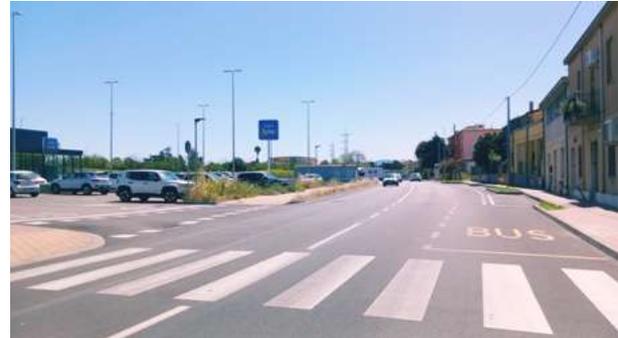
Codice – Nome via	U59	Via Guglielmo Marconi
Zona – Orientamento	Oristano	Da Piazza Pintus

DISLIVELLO	ACCENTUATO	LIEVE	VARIABILE	ASSENTE
	X	X		X

TIPOLOGIA PERCORSO	Marciapiede <90	Marciapiede >90	Carreggiata dopo via Cherchi	Pista cicloped. DX
		X

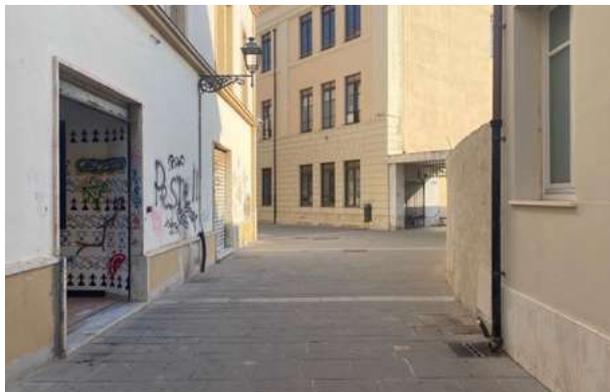
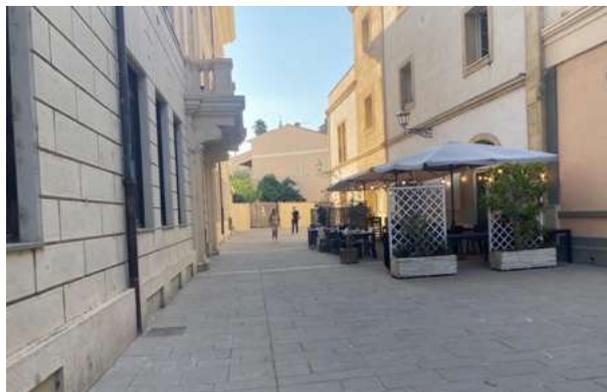
Codice – Nome via	U60	Vico Episcopio
Zona – Orientamento	Oristano

ACCENTUATO	LIEVE	VARIABILE	ASSENTE
			X

LATO Sinistro	LATO Destro
	X

- Via Diaz: fermate bus molto frequentate dagli studenti.
- Lavori in corso in piazza.

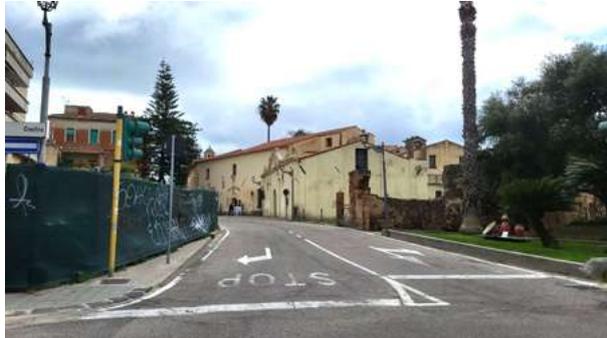
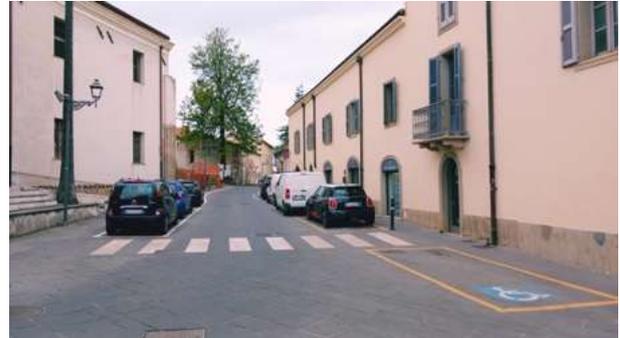
<i>Codice – Nome via</i>	U61	Via S. Antonio
<i>Zona – Orientamento</i>	Oristano	Da via Cagliari

DISSESTO/ SCONNESSIONI	<i>Carreggiata</i>	<i>Marciapiede o pista</i>
		X puntuale

ACCESSIBILITÀ PEDONALE		<i>LATO Sinistro</i>	<i>LATO Destro</i>
		X	X
	Dalla biblioteca	X	X
	Dopo 50m via De Castro	X	X

- Ambito da qualificare: incrocio con via Cagliari (carreggiata troppo ampia; delimitare ingresso all'area semi-pedonale).
- Corsia pedonale stretta (molte corsie pedonali risultano troppo strette e/o senza slarghi per il passaggio di una carrozzina).

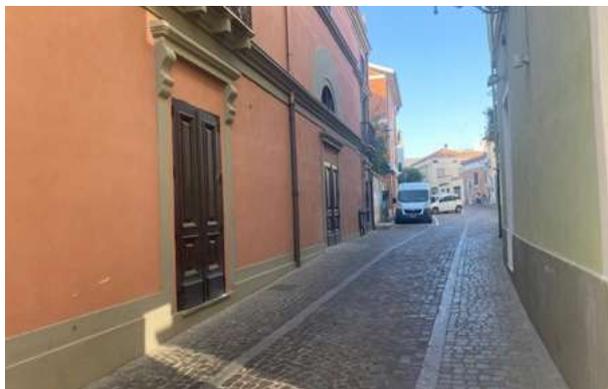
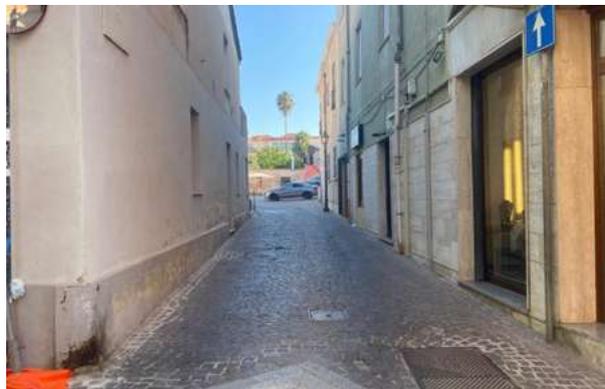
Codice – Nome via	U62	Via Garibaldi/ via Serneste/ via Parpaglia
Zona – Orientamento	Oristano	Da via Mazzini

DISLIVELLO	ACCENTUATO	LIEVE	VARIABILE	ASSENTE
		X accesso da via Garibaldi		X

- Accesso da via Garibaldi/ Vico Solferino: puntuale dissesto pav. e pendenza.
- Vico Solferino **X**: possibile intervento per migliorare il collegamento pedonale fino al parco in via Solferino, con ampliamento spazio pedonale e priorità pedonale su Vico Solferino con limite velocità 10kmh.
- Via Anjoy (dall'alto a via Garibaldi): parte 1 **X**; ultimo terzo senza percorso protetto e carreggiata dissestata **X**. Presenti n. 4 stalli riservati **X**.

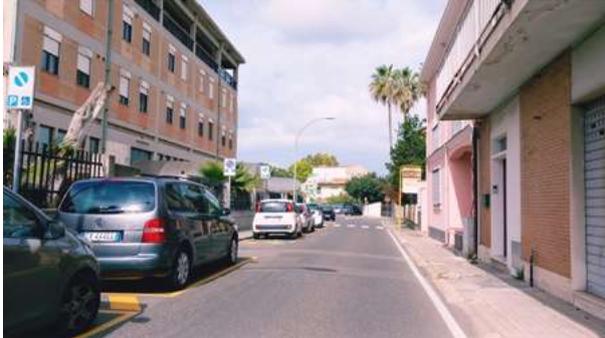
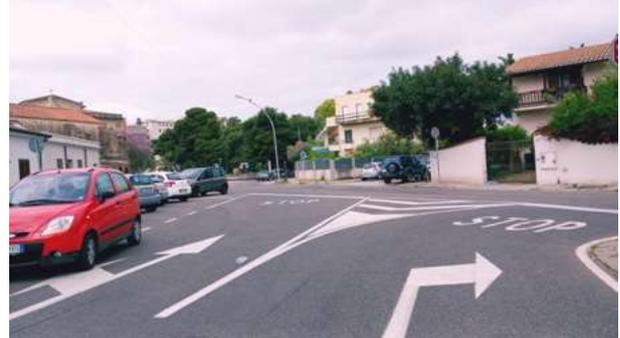
Codice – Nome via	U63a	Via Michele Pira (tratto 1)
Zona – Orientamento	Oristano	Da viale S. Martino

TIPOLOGIA PERCORSO	Marciapiede <90 lato DX	Marciapiede >90	Carreggiata	Pista cicloped.
		X	X

DISSESTO/ SCONNESSIONI	Carreggiata	Marciapiede o pista
		X

ACCESSIBILITÀ PEDONALE	LATO SX	LATO DX
	X	X metà
Dopo 80m	X	X con dissesto
Fine via	X	X ultimi 25m

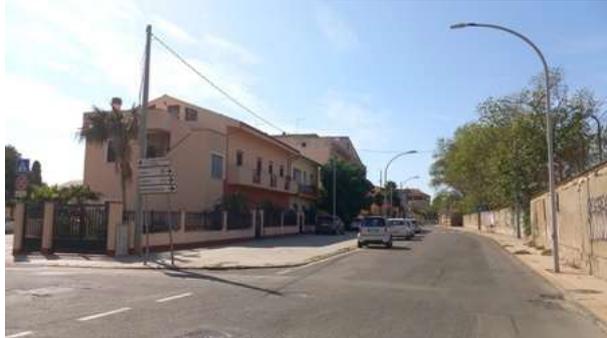
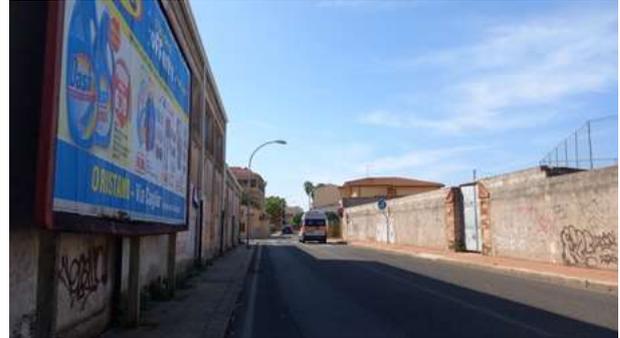
Codice – Nome via	U63b	Via Michele Pira (tratto 2)/ Via S. Ignazio
Zona – Orientamento	Oristano	Da vie S. Lussurgiu/ Gialetto/SP 56 a via del cimitero

DISLIVELLO	ACCENTUATO	LIEVE	VARIABILE	ASSENTE
				X

TIPOLOGIA PERCORSO	Marciapiede <90	Marciapiede >90	Carreggiata	Pista cicloped.
	X	X

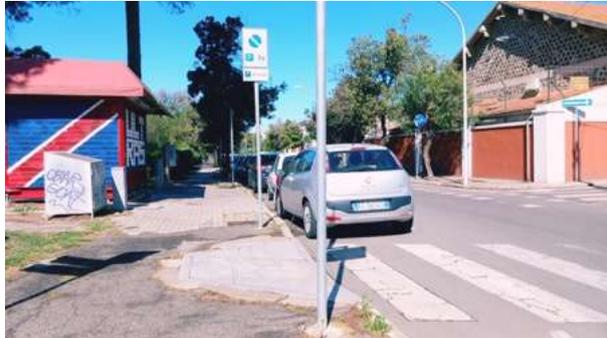
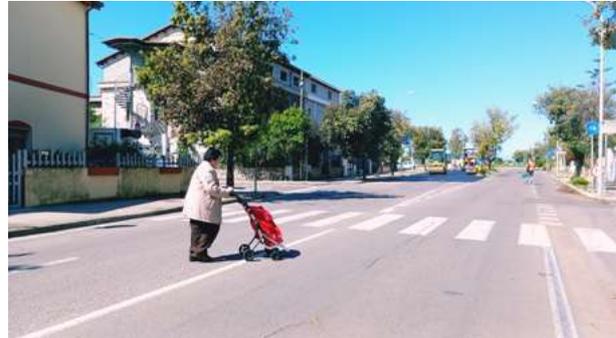
Codice – Nome via	U64	Viale Repubblica
Zona – Orientamento	Oristano	Da via Diaz

DISLIVELLO	ACCENTUATO	LIEVE	VARIABILE	ASSENTE
				X

TIPOLOGIA PERCORSO	Marciapiede <90	Marciapiede >90	Carreggiata	Pista cicloped.
	X e Passi carrai	X	X	DX

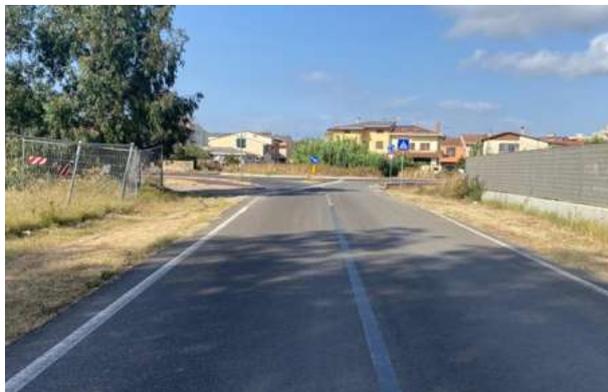
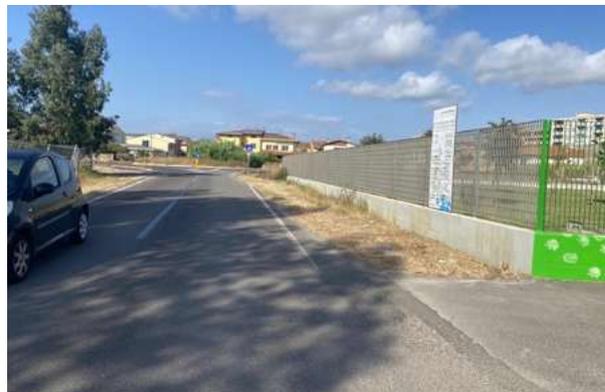
Codice – Nome via	U65	Via Giuseppe Morosini
Zona – Orientamento	Oristano	Da via della Libertà

DISLIVELLO	ACCENTUATO	LIEVE	VARIABILE	ASSENTE
				X

TIPOLOGIA PERCORSO	Marciapiede <90	Marciapiede >90	Carreggiata	Pista cicloped.
			X	X

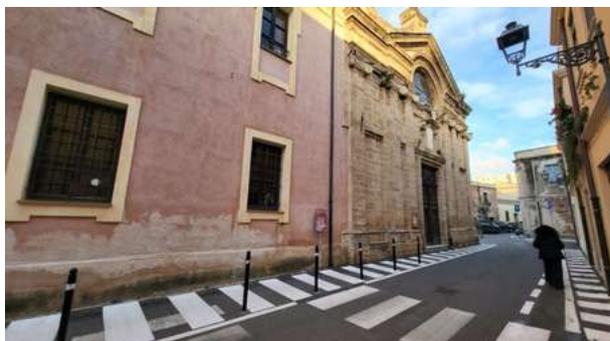
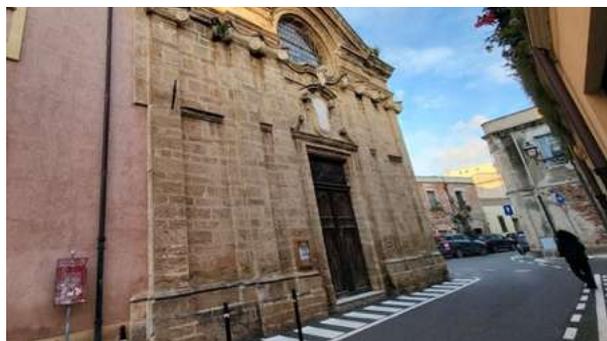
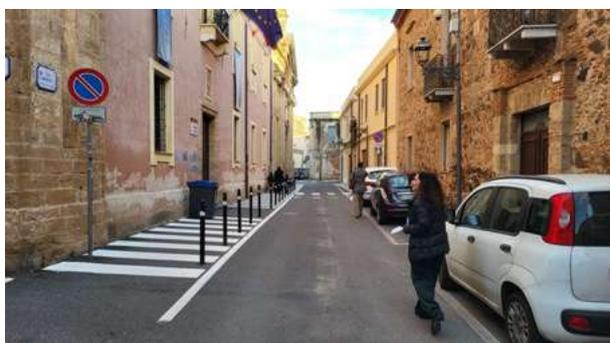
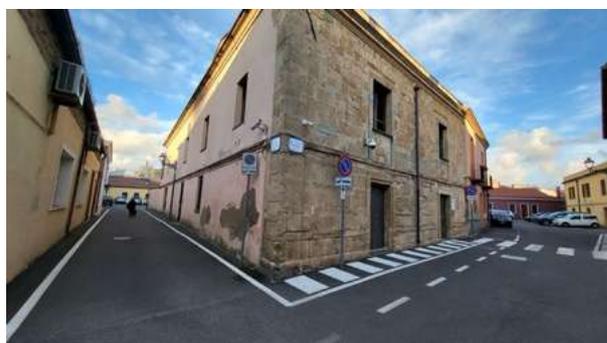
Codice – Nome via	U66	Via Carmine
Zona – Orientamento	Oristano

ACCENTUATO	LIEVE	VARIABILE	ASSENTE
			X

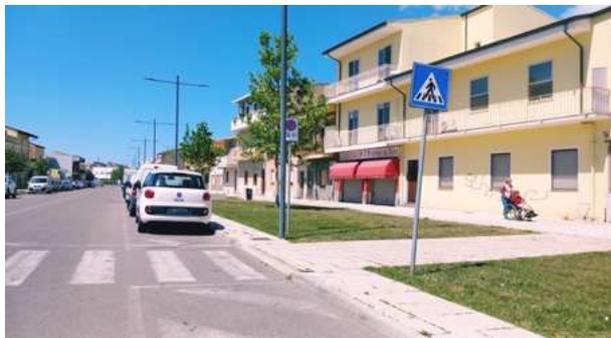
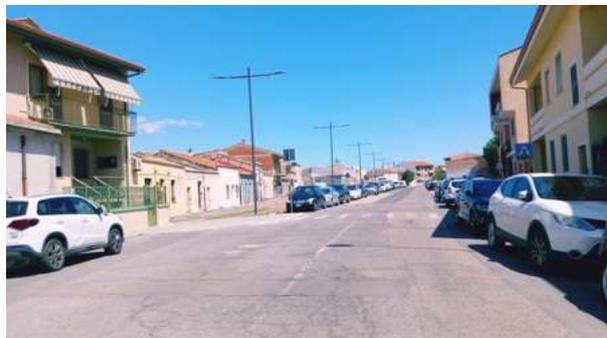
Codice – Nome via	U67	Via Arborea/ via Aristana
Zona – Orientamento	Oristano	Da via Las Palmas

DISLIVELLO	ACCENTUATO	LIEVE	VARIABILE	ASSENTE
				X

TIPOLOGIA PERCORSO	Marciapiede <90	Marciapiede >90	Carreggiata	Pista cicloped.
	fine Aristana	X	Pavimentazione sconnessa	X

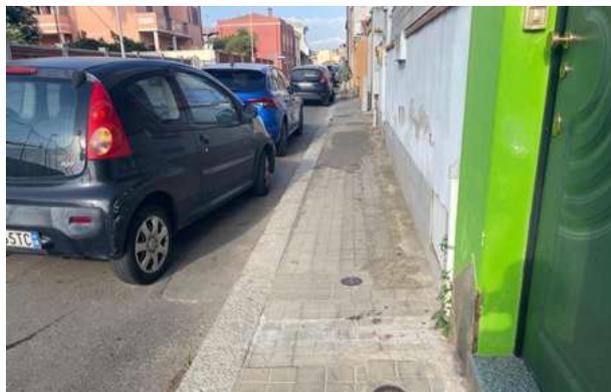
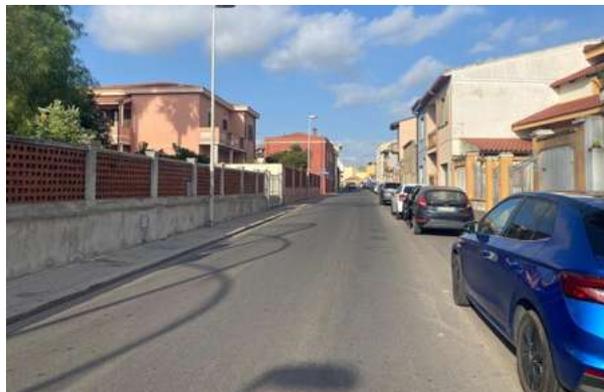
Codice – Nome via	U68	Via Othoca
Zona – Orientamento	Oristano	Da Piazza San Efisio a San Ignazio/Solferino

DISLIVELLO	ACCENTUATO	LIEVE	VARIABILE	ASSENTE
				X

TIPOLOGIA PERCORSO	Marciapiede <90	Marciapiede >90	Carreggiata	Pista cicloped.
	X	X	X

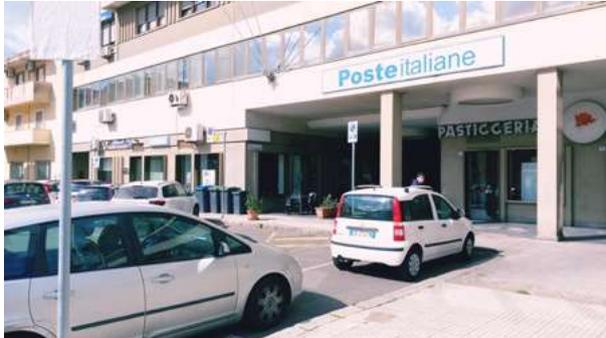
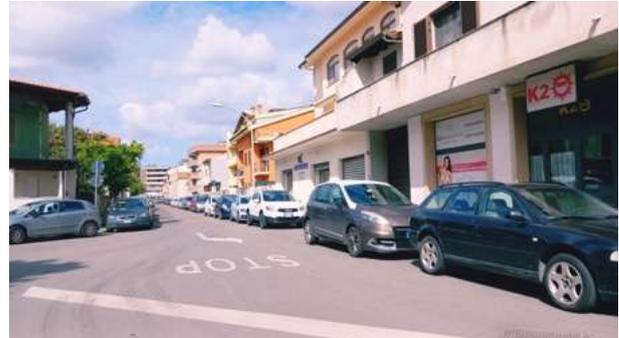
Codice – Nome via	U69	Via Luigi Canepa
Zona – Orientamento	Oristano	Da via Sardegna a via Cimarosa

DISLIVELLO	ACCENTUATO	LIEVE	VARIABILE	ASSENTE
				X

TIPOLOGIA PERCORSO	Marciapiede <90	Marciapiede >90	Carreggiata Pavimentazione non idonea	Pista cicloped.

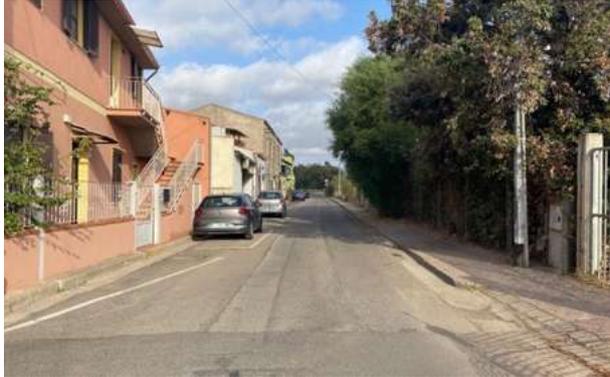
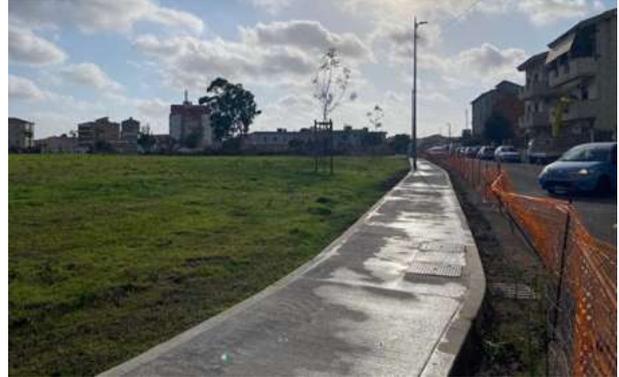
<i>Codice – Nome via</i>	U70	Via Baracca/Ghilarza
<i>Zona – Orientamento</i>	Oristano	Dalla ferrovia a via Ghilarza

DISLIVELLO	<i>ACCENTUATO</i>	<i>LIEVE</i>	<i>VARIABILE</i>	<i>ASSENTE</i>
				X

TIPOLOGIA PERCORSO	<i>Marciapiede <90</i>	<i>Marciapiede >90</i>	<i>Carreggiata</i>	<i>Pista cicloped.</i>
		X	X via Ghilarza

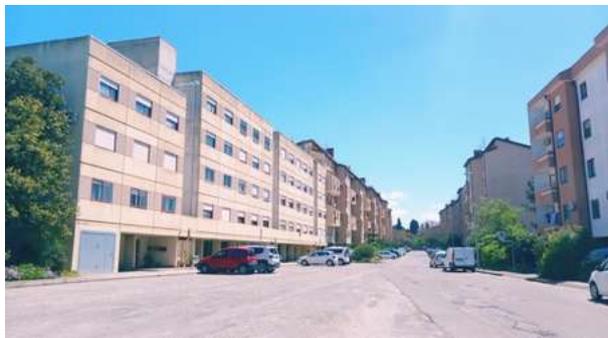
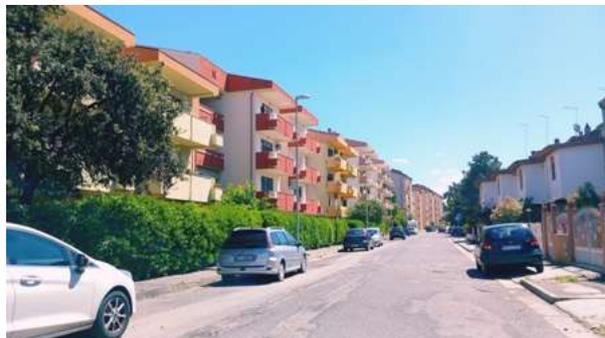
<i>Codice – Nome via</i>	U71	Via Raimondo Bonu
<i>Zona – Orientamento</i>	Oristano	Da via Fermi

DISLIVELLO	<i>ACCENTUATO</i>	<i>LIEVE</i>	<i>VARIABILE</i>	<i>ASSENTE</i>
				X

TIPOLOGIA PERCORSO	<i>Marciapiede <90</i>	<i>Marciapiede >90</i>	<i>Carreggiata</i>	<i>Pista cicloped.</i>
			X

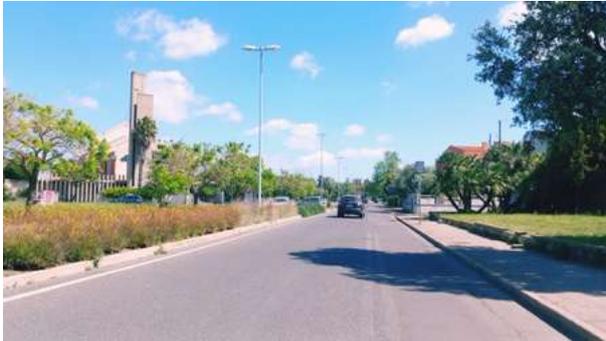
Codice – Nome via	U72	Via Enrico Fermi
Zona – Orientamento	Oristano	Da via Versilia a via Cogoni

DISLIVELLO	ACCENTUATO	LIEVE	VARIABILE	ASSENTE
				X

TIPOLOGIA PERCORSO	Marciapiede <90	Marciapiede >90	Carreggiata Pavimentazione non idonea	Pista ciclabile
		X		DX/SX

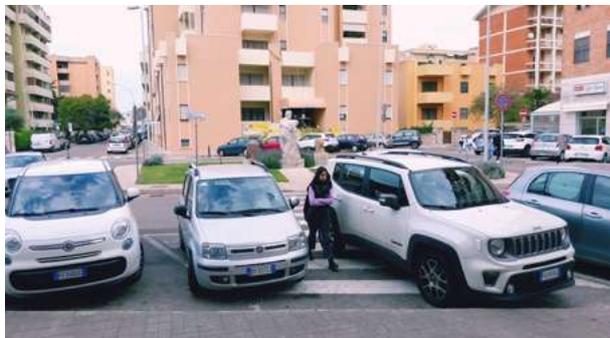
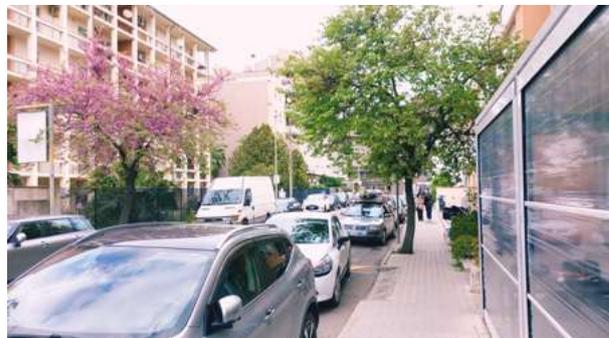
Codice – Nome via	U73	Via Brunelleschi (tratto 2)
Zona – Orientamento	Oristano	Da via Cavour/ via Beato Angelico alla piazza

DISLIVELLO	ACCENTUATO	LIEVE	VARIABILE	ASSENTE
				X

TIPOLOGIA PERCORSO	Marciapiede <90	Marciapiede >90	Carreggiata	Pista cicloped.
		X

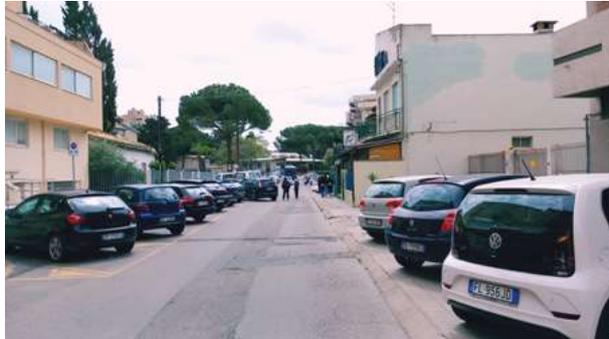
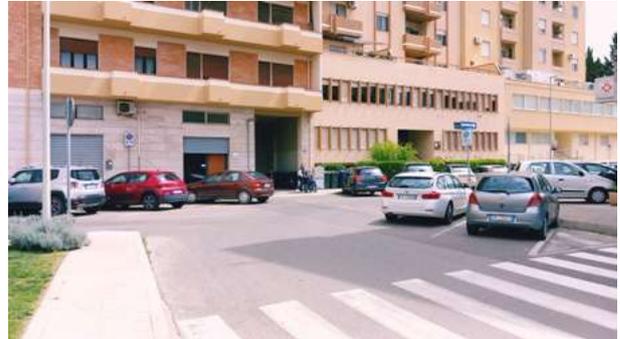
Codice – Nome via	U74	Via Tullio Busachi
Zona – Orientamento	Oristano	Da via Brunelleschi/ piazzale

DISLIVELLO	ACCENTUATO	LIEVE	VARIABILE	ASSENTE
				X

TIPOLOGIA PERCORSO	Marciapiede <90	Marciapiede >90	Carreggiata	Pista cicloped.
			X

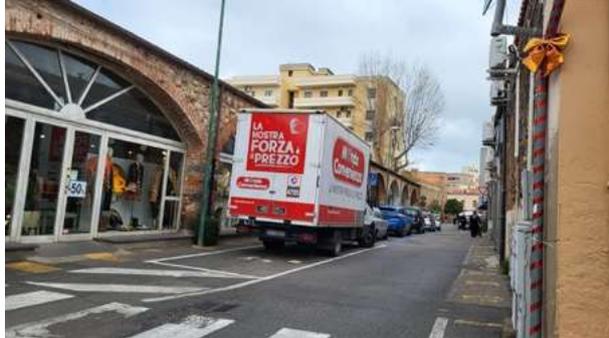
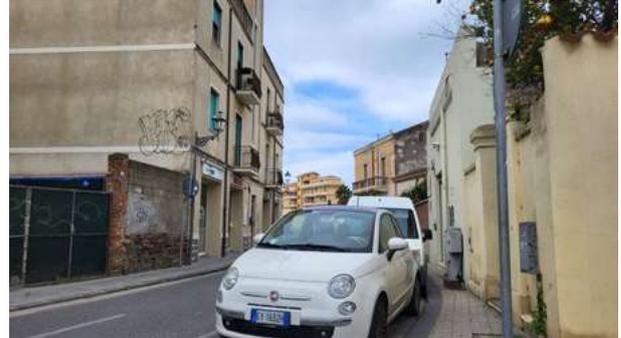
Codice – Nome via	U75-81	Via Diego Contini
Zona – Orientamento	Oristano	Da via Cagliari/via Croce a via Tharros

DISLIVELLO	ACCENTUATO	LIEVE	VARIABILE	ASSENTE
				X

TIPOLOGIA PERCORSO	Marciapiede <90	Marciapiede >90	Carreggiata	Pista cicloped.
	X a raso	X	corsia con paletti

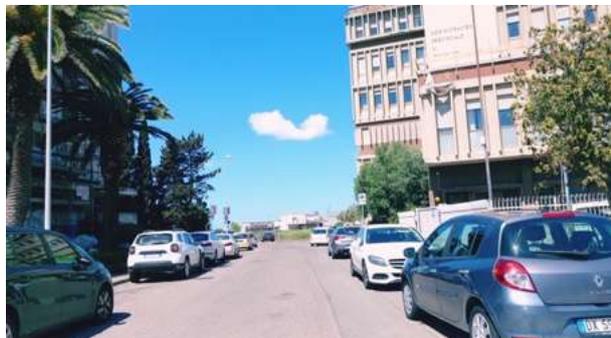
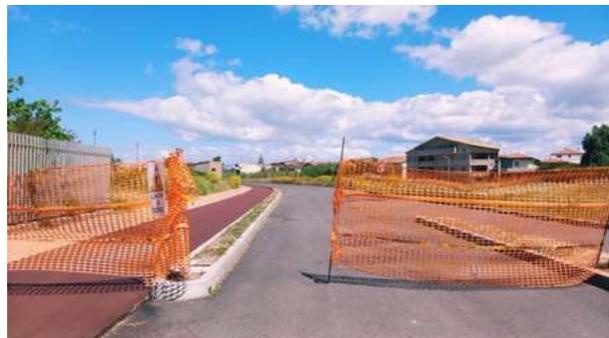
Codice – Nome via	U76	Via Enrico Carboni
Zona – Orientamento	Oristano	da piazza Maria Teresa Sechi

ACCENTUATO	LIEVE	VARIABILE	ASSENTE
			X

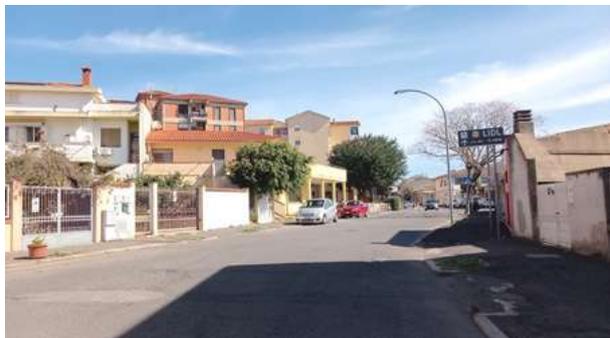
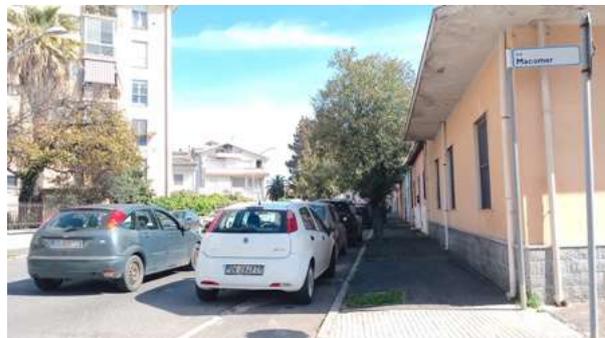
Codice – Nome via	U77	Via Carbonia
Zona – Orientamento	Oristano	Da via Santo Lussurgu

DISLIVELLO	ACCENTUATO	LIEVE	VARIABILE	ASSENTE
				X

TIPOLOGIA PERCORSO	Marciapiede <90	Marciapiede >90	Carreggiata Pavimentazione non idonea	Pista cicloped.
	X	X

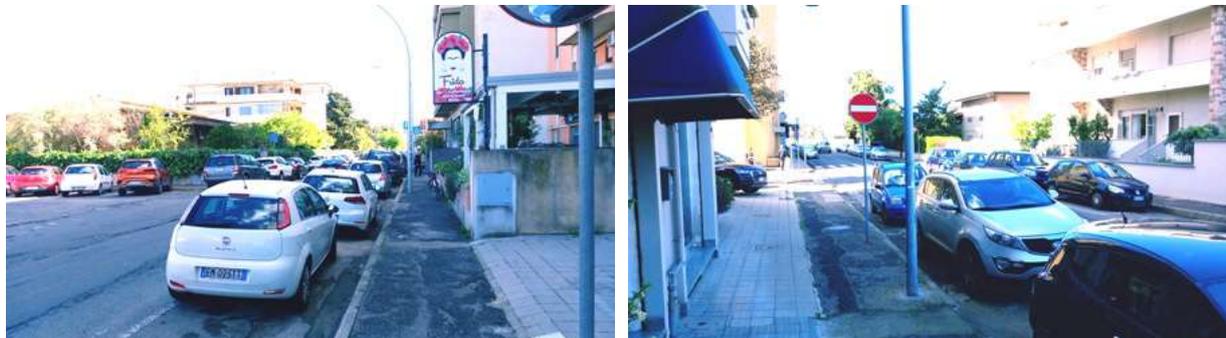
Codice – Nome via	U78	Via Carpaccio/ Piazza Parco della Resistenza
Zona – Orientamento	Oristano	Da via Mattei

DISLIVELLO	ACCENTUATO	LIEVE	VARIABILE	ASSENTE
				X

TIPOLOGIA PERCORSO	Marciapiede <90	Marciapiede >90	Carreggiata Pavimentazione non idonea	Pista cicloped.
		X

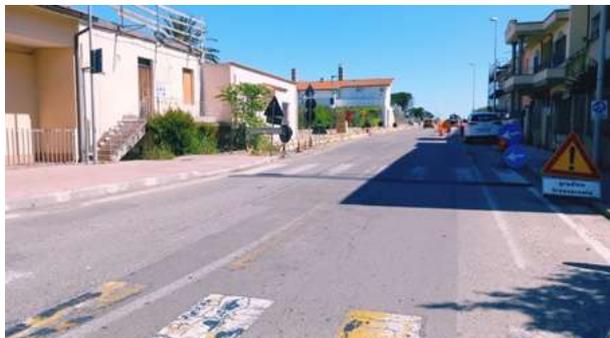
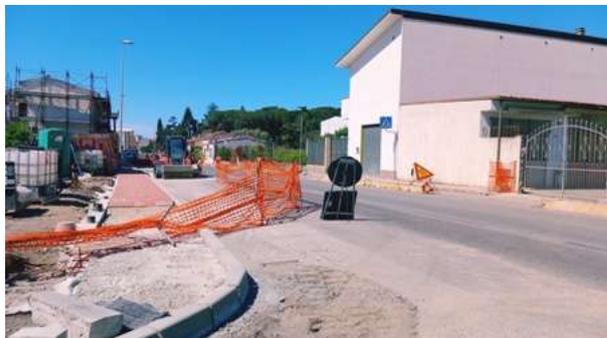
Codice – Nome via	U79	Via Battista Casu
Zona – Orientamento	Oristano	Dalla Piazza/ Via Ricovero

LATO Sinistro	LATO Destro
	X	X
Dopo 200m pendenza	XX	XX
Dopo rotonda di via Anglona	X lavori in corso X stretto	X
Dopo 70m	Lavori in corso	Lavori in corso

Piazza Pintus e lavori in corso	X	NO	SI
Via Sanzio	X	NO	SI
Via Umbria	X	NO	SI
Rotonda h. via Anglona	X	NO	SI

Inizio via	X (1 scal)	NO	SI
H. via Anglona e pendenza	X (1 scal)	NO	NO
	X (2 scal)	NO

- Inserire linee guida-podotattile nella rotonda h. via Anglona.
- Lavori in corso per collegamento SP55 con frazione di Sili.

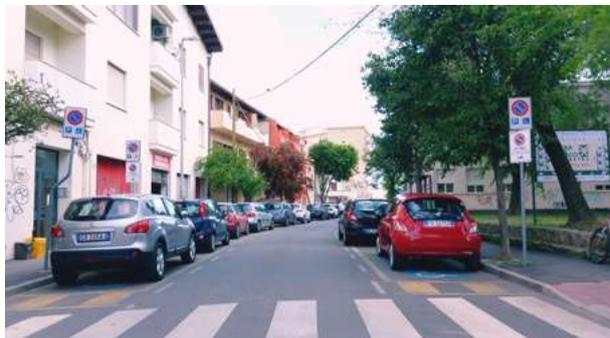
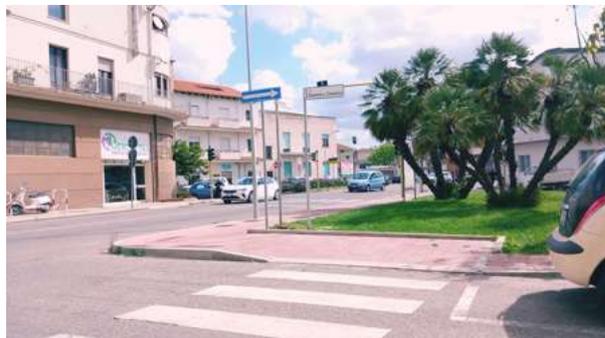
Codice – Nome via	U80	Via Cimarosa
Zona – Orientamento	Oristano	Da via Puccini

ACCESSIBILITÀ PEDONALE		LATO Sinistro	LATO Destro
		X	XX puntuale restringimento alberi
	Dopo via Canepa	X	X ma H parcheggio inclinazione x 5m
	20m prima di via Rossini	X	X
	Dopo via Rossini	1 m X poi X

Via Puccini	X	NO	SI
Via Canepa	X (2 scal)	NO	NO ampio
Via Rossini/Cimarosa	X (4 scal)	NO	NO strisce
H. Semaforo/Sardegna/Lazio		NO	SI

h. Parco	X	NO	SI
2. Scuola	X	NO	SI
Semaforo prima via Sardegna	X (1 scal)	NO avvisatore	SI

- Lato SX di Vico Cimarosa: ; presente uno stallo che si ricollega su via Sardegna.
