COMUNE di ORISTANO - OR

Piano per l'Eliminazione delle **B**arriere **A**rchitettoniche

2 - RILIEVO SPAZI PUBBLICI

RILIEVO E VALUTAZIONE ACCESSIBILITA' SPAZI PUBBLICI

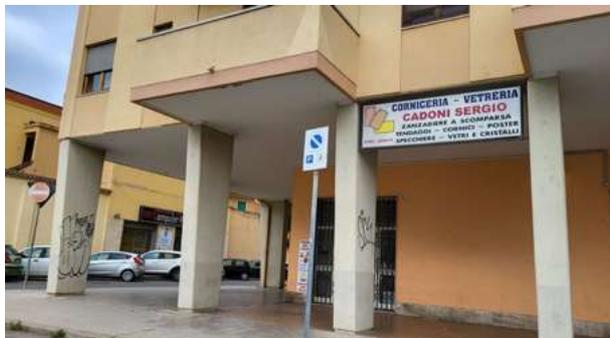
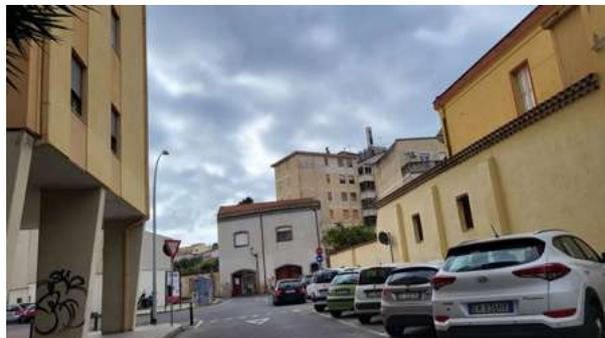
Codice – Nome via	U82	Via Benedetto Croce
Zona – Orientamento	Oristano	Da via Cagliari a via Contini

DISSESTO/ SCONNESSIONI	Carreggiata	Marciapiede o pista
		X puntuale all'inizio Area parcheggi Piazza Davide Cova con dissesto

Via Cagliari	X	NO	SI
Via Contini	X	NO	SI
Piazza Cova / interruzioni e dissesto	X	NO	SI

ASSENTE	Accessibile	Parz. Access.	Non Access.
		n.1 X	n.2 X dissesto

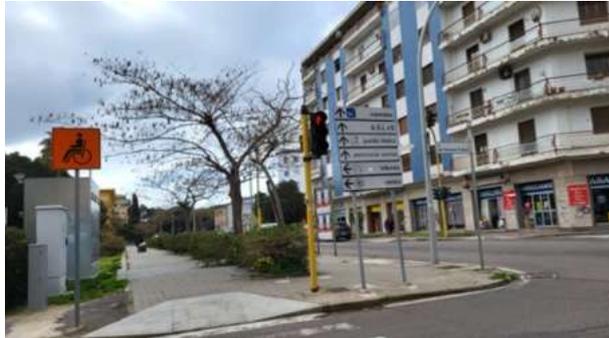
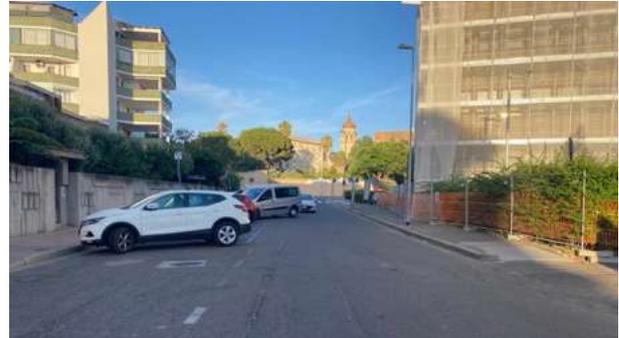
Codice – Nome via	U83	Via S. Francesco d'Assisi
Zona – Orientamento	Oristano	Da via Cagliari a via Diaz

DISLIVELLO	ACCENTUATO	LIEVE	VARIABILE	ASSENTE
				X

TIPOLOGIA PERCORSO	Marciapiede <90	Marciapiede >90	Carreggiata	Pista cicloped.
		X

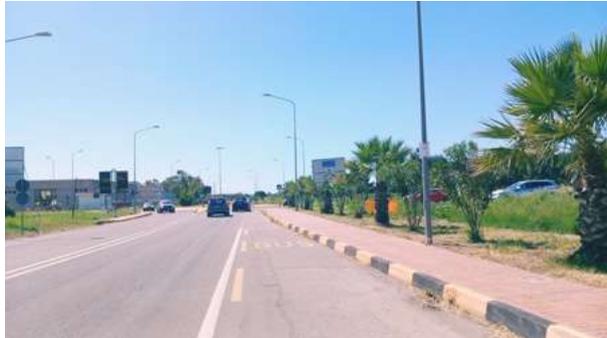
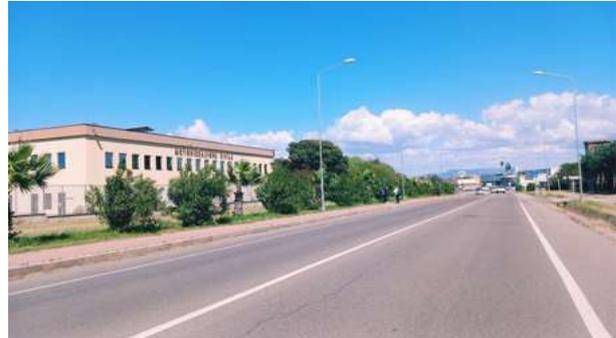
Codice – Nome via	U84	Via del Porto
Zona – Orientamento	Oristano	Da via Madrid a via Cagliari

DISLIVELLO	ACCENTUATO	LIEVE	VARIABILE	ASSENTE
				X

TIPOLOGIA PERCORSO	Marciapiede <90	Marciapiede >90	Carreggiata	Pista cicloped.
		X

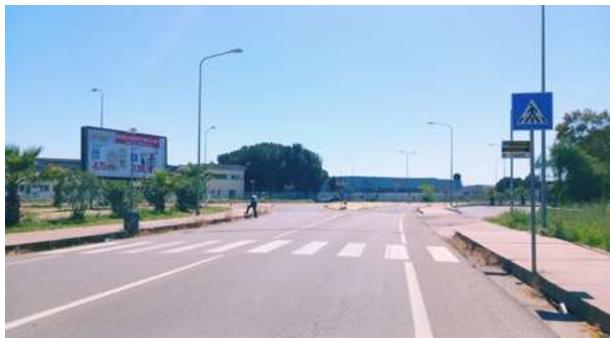
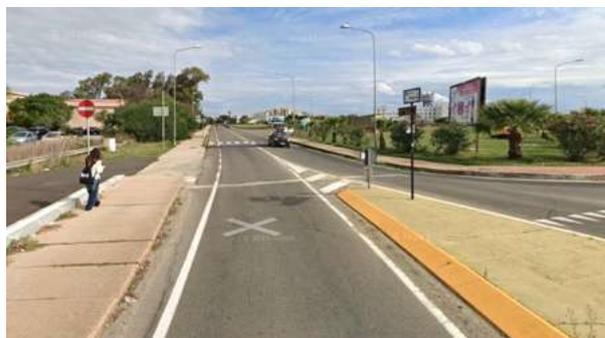
Codice – Nome via	U85	Via Madrid/ Via Copenhagen
Zona – Orientamento	Oristano	Da via Petri

DISLIVELLO	ACCENTUATO	LIEVE	VARIABILE	ASSENTE
				X

TIPOLOGIA PERCORSO	Marciapiede <90	Marciapiede >90	Carreggiata	Pista cicloped.
		X

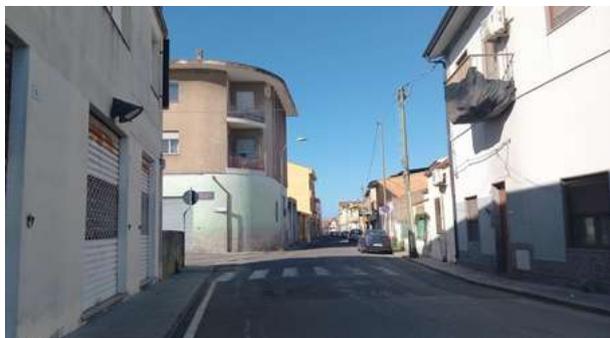
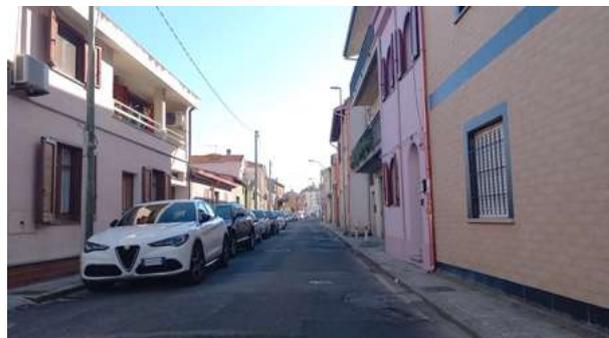
Codice – Nome via	U86	Via Torbeno Falliti/ via Nuoro
Zona – Orientamento	Oristano	Dalla Stazione FS

DISLIVELLO	ACCENTUATO	LIEVE	VARIABILE	ASSENTE
				X

TIPOLOGIA PERCORSO	Marciapiede <90	Marciapiede >90	Carreggiata	Pista cicloped.
	X	tratto finale

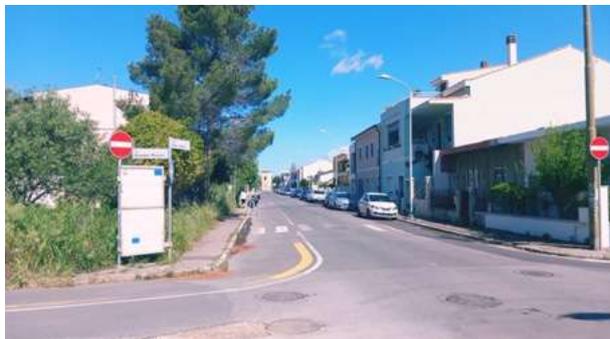
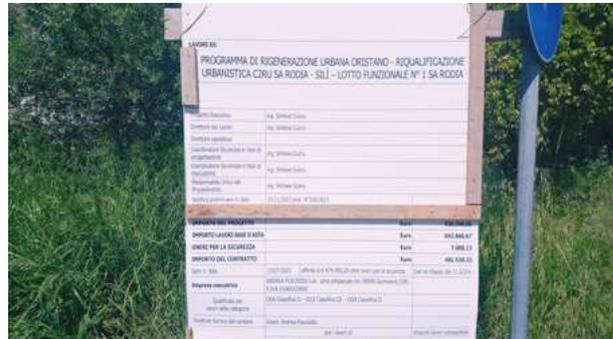
<i>Codice – Nome via</i>	U87	Via della Libertà
<i>Zona – Orientamento</i>	Oristano	Da viale Repubblica

DISLIVELLO	<i>ACCENTUATO</i>	<i>LIEVE</i>	<i>VARIABILE</i>	<i>ASSENTE</i>
				X

TIPOLOGIA PERCORSO	<i>Marciapiede <90</i>	<i>Marciapiede >90</i>	<i>Carreggiata</i>	<i>Pista ciclabile.</i>
		dissesto		X

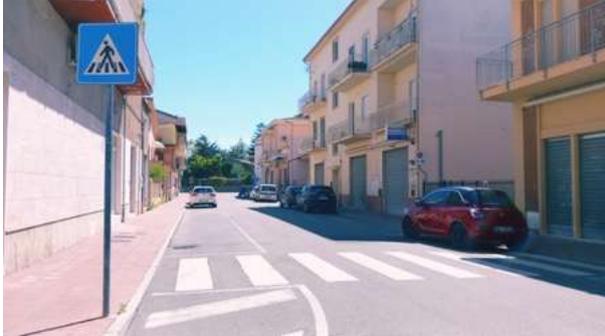
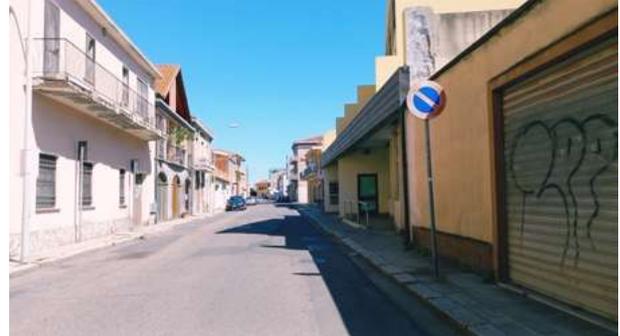
Codice – Nome via	U88a	Via Figoli (tratto 1)
Zona – Orientamento	Oristano	Da via Ricovero a via Bellini

DISLIVELLO	ACCENTUATO	LIEVE	VARIABILE	ASSENTE
				X

TIPOLOGIA PERCORSO	Marciapiede <90	Marciapiede >90	Carreggiata	Pista cicloped.
	X pali	X

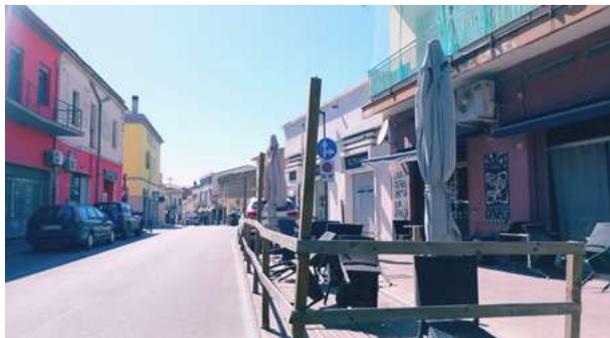
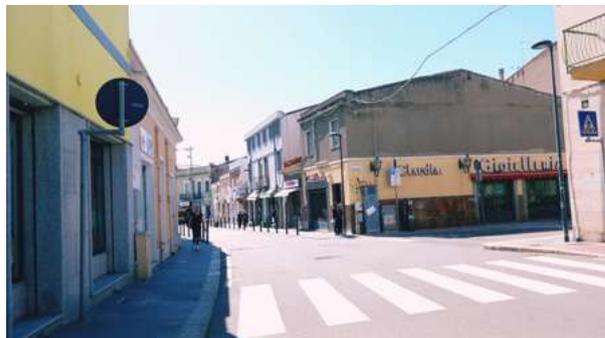
Codice – Nome via	U88b	Via Figoli (tratto 2)
Zona – Orientamento	Oristano	Da via Bellini a via Mazzini

DISLIVELLO	ACCENTUATO	LIEVE	VARIABILE	ASSENTE
				X

TIPOLOGIA PERCORSO	Marciapiede <90	Marciapiede >90	Carreggiata	Pista cicloped.
		paletti va via versi

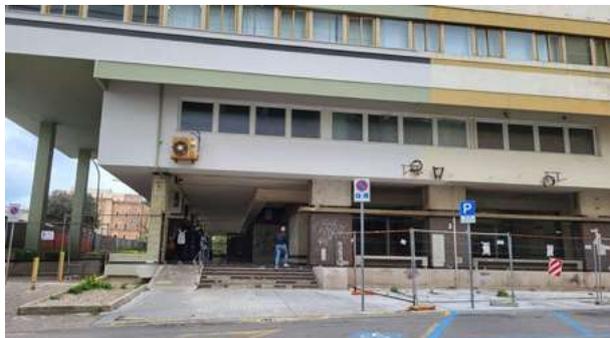
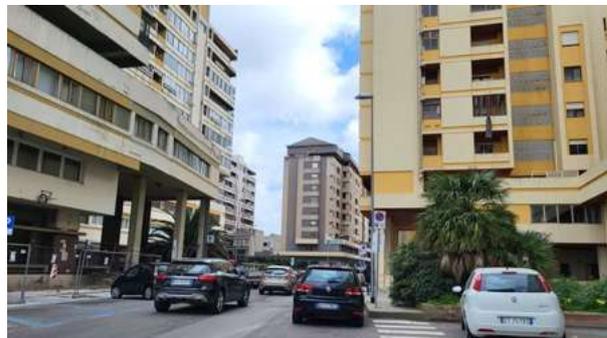
Codice – Nome via	U89	Via Ugo Foscolo/ via Giosuè Carducci
Zona – Orientamento	Oristano	Da via Cagliari

DISLIVELLO	ACCENTUATO	LIEVE	VARIABILE	ASSENTE
	X	X Foscolo		X

TIPOLOGIA PERCORSO	Marciapiede <90	Marciapiede >90	Carreggiata	Pista cicloped.
		X

- Via Foscolo: interruzioni puntuali .
- Guardia medica e Aziende USL5 Oristano: ; attraversamento pedonale .
- Area con degrado e cantieri in corso che interrompono la percorribilità.
- N.2 gallerie con negozi e servizi (SX); scivolo troppo ripido per accedere ai negozi.
- Studio dentistico: (accesso e porta).

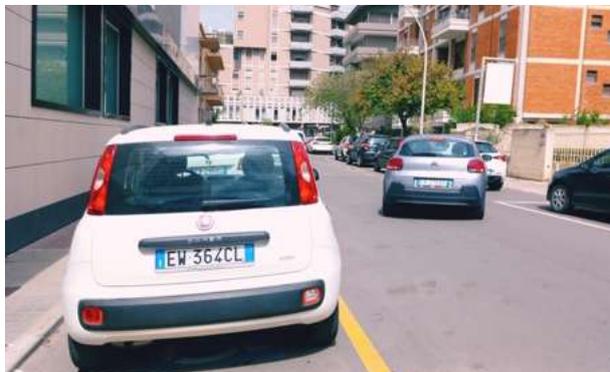
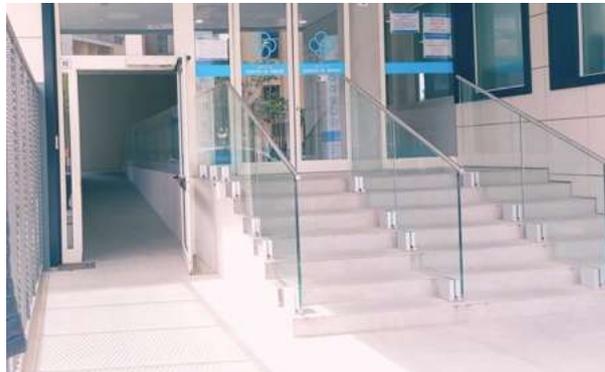
Codice – Nome via	U90	Via Giotto
Zona – Orientamento	Oristano	Da via Diaz

DISLIVELLO	ACCENTUATO	LIEVE	VARIABILE	ASSENTE
				X

TIPOLOGIA PERCORSO	Marciapiede <90	Marciapiede >90	Carreggiata	Pista cicloped.
		X

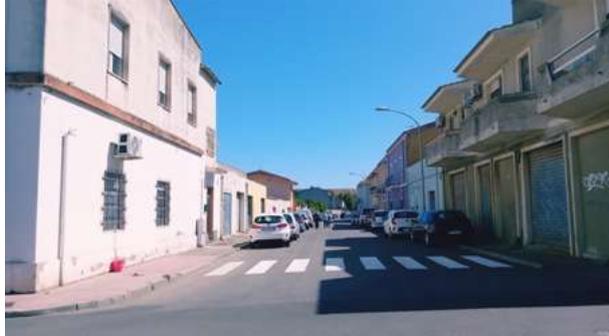
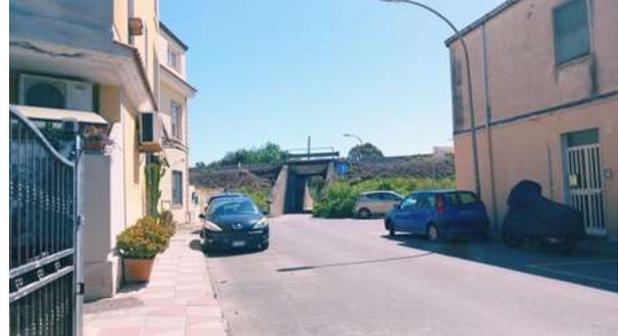
Codice – Nome via	U91	Via Galilei/ via Da Vinci / via Buonarroti
Zona – Orientamento	Oristano	Dalla Piazza al sottopasso stretto FS X

DISLIVELLO	ACCENTUATO	LIEVE	VARIABILE	ASSENTE
				X

TIPOLOGIA PERCORSO	Marciapiede <90	Marciapiede >90	Carreggiata	Pista cicloped.
	X	X	X

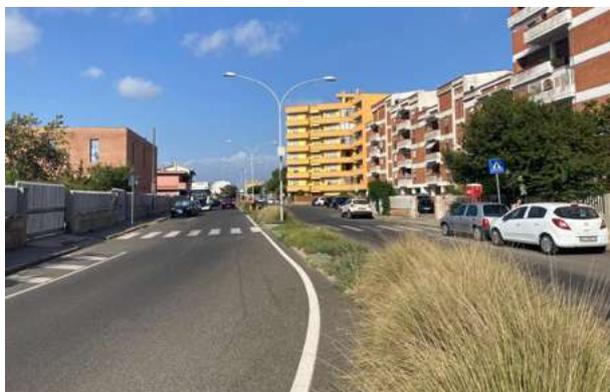
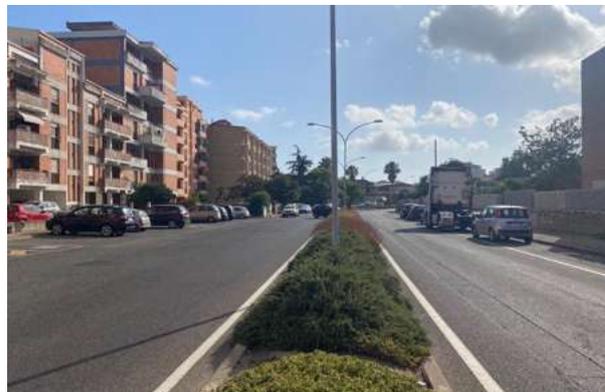
Codice – Nome via	U92	Via Gennargentu
Zona – Orientamento	Oristano	Da via Cagliari a via Monte Gonare

DISLIVELLO	ACCENTUATO	LIEVE	VARIABILE	ASSENTE
				X

TIPOLOGIA PERCORSO	Marciapiede <90	Marciapiede >90	Carreggiata	Pista cicloped.
	X	X	X

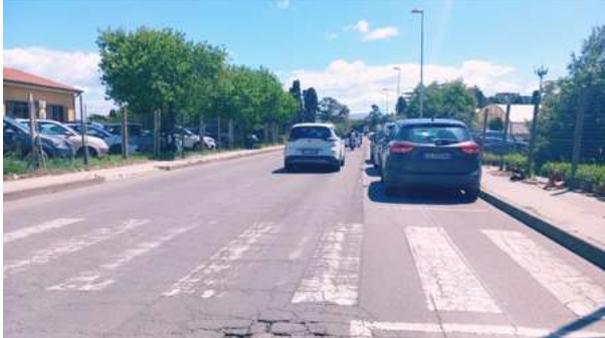
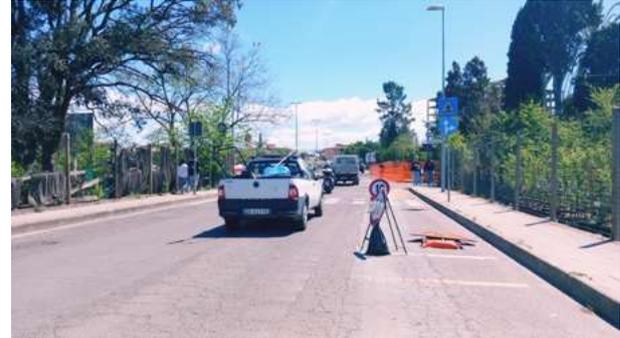
Codice – Nome via	U93	Via gen. Ibba
Zona – Orientamento	Oristano	Dall'area park via Pau a via Petri/ Viale Cimitero

ACCENTUATO	LIEVE	VARIABILE	ASSENTE
			X

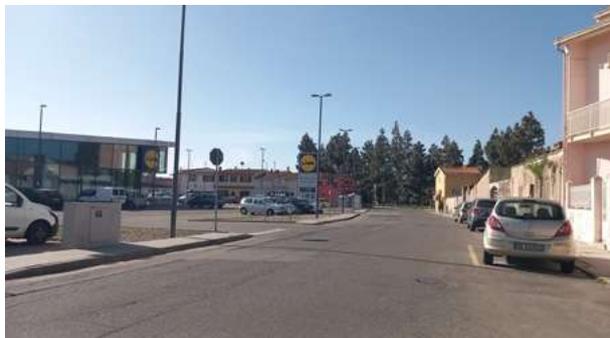
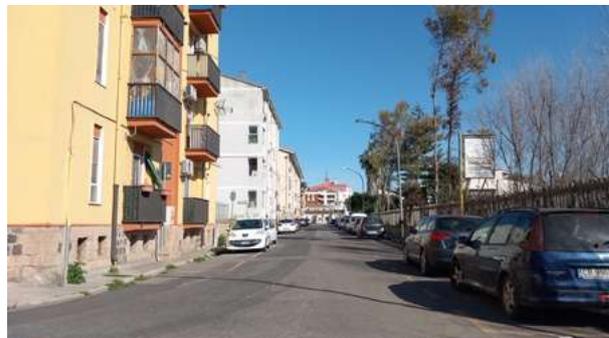
Codice – Nome via	U94	Via Iglesias/ via Nuoro
Zona – Orientamento	Oristano	Da via Palmas

DISLIVELLO	ACCENTUATO	LIEVE	VARIABILE	ASSENTE
				X

TIPOLOGIA PERCORSO	Marciapiede <90	Marciapiede >90	Carreggiata	Pista cicloped.
	X		X

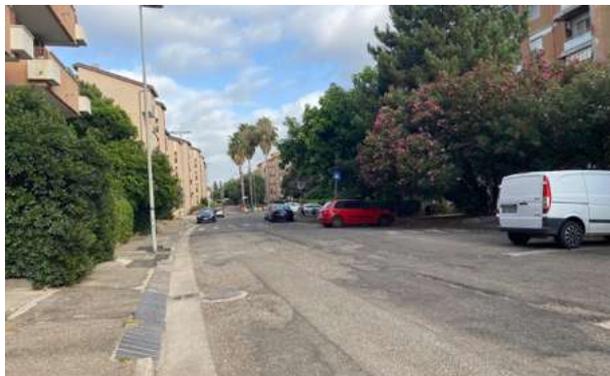
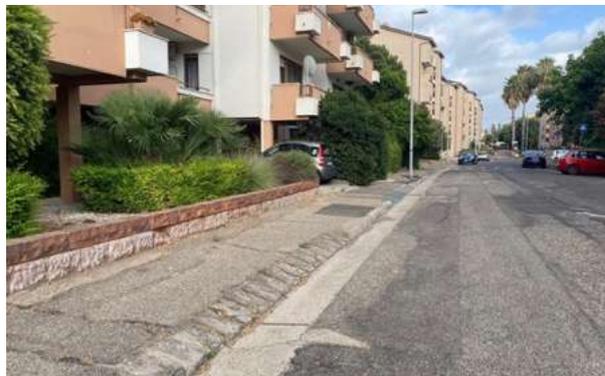
Codice – Nome via	U95	Via Massimiliano Kolbe
Zona – Orientamento	Oristano	Da via Fermi

DISLIVELLO	ACCENTUATO	LIEVE	VARIABILE	ASSENTE
				X

TIPOLOGIA PERCORSO	Marciapiede <90	Marciapiede >90	Carreggiata Pavimentazione non idonea	Pista cicloped.
		X

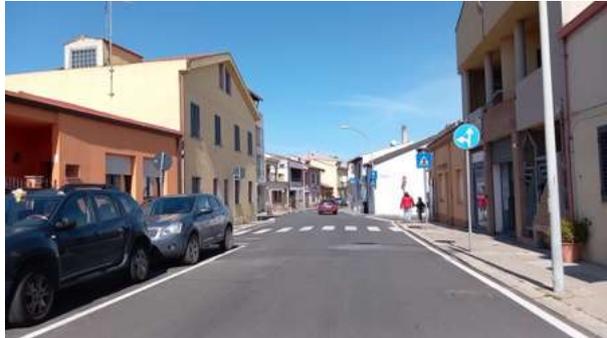
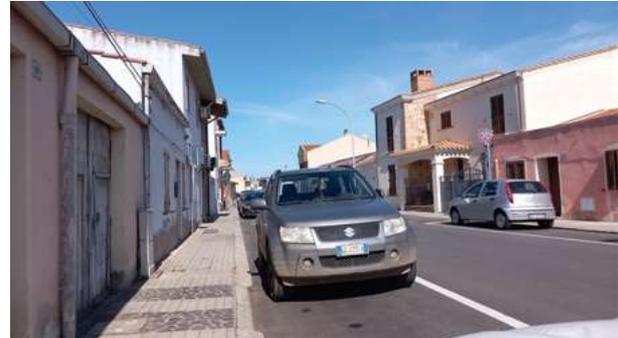
Codice – Nome via	U96a	Via Las Palmas (tratto 1)
Zona – Orientamento	Oristano	Da via Tempio alla Piazza via Iglesias

DISLIVELLO	ACCENTUATO	LIEVE	VARIABILE	ASSENTE
				X

TIPOLOGIA PERCORSO	Marciapiede <90	Marciapiede >90	Carreggiata	Pista cicloped.
	X	X

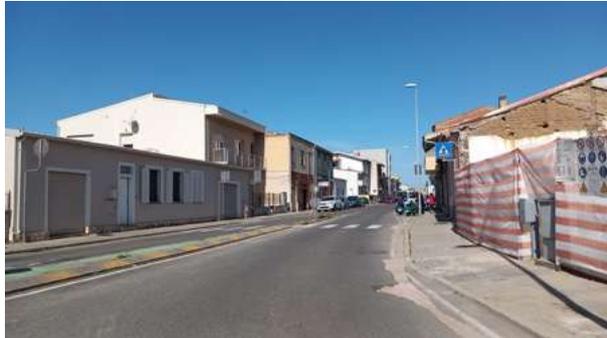
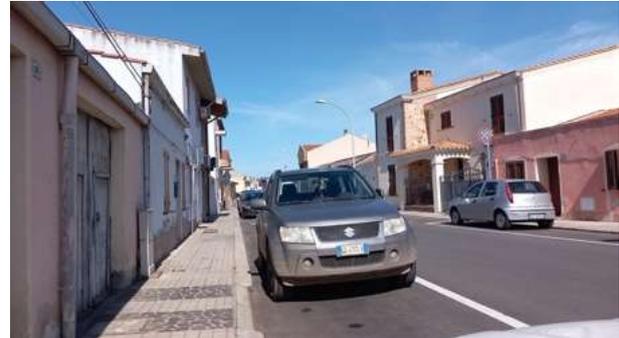
Codice – Nome via	U96b	Via Las Palmas (tratto 2)
Zona – Orientamento	Oristano	Da via Iglesias

ACCENTUATO	LIEVE	VARIABILE	ASSENTE
	X		X

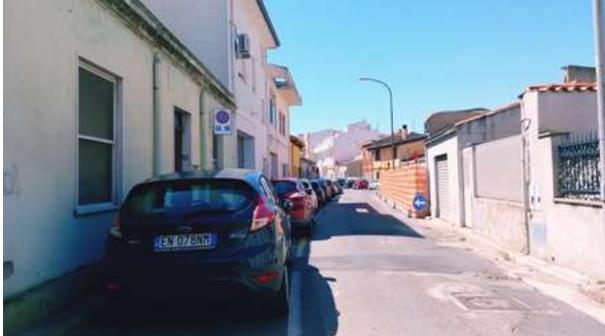
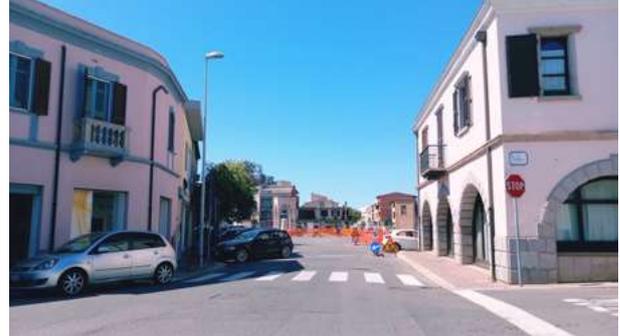
Codice – Nome via	U97	Via Lepanto
Zona – Orientamento	Oristano	Da via Sassari

DISLIVELLO	ACCENTUATO	LIEVE	VARIABILE	ASSENTE
		X		X

TIPOLOGIA PERCORSO	Marciapiede <90	Marciapiede >90	Carreggiata	Pista cicloped.
	X		X

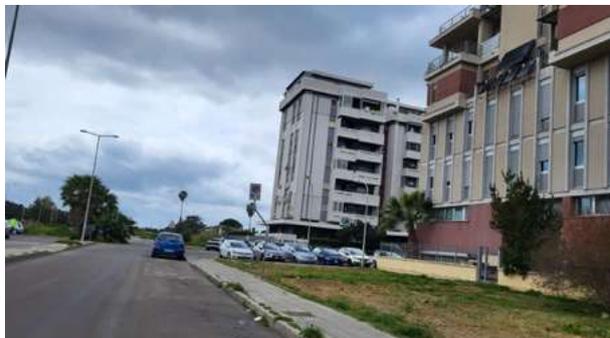
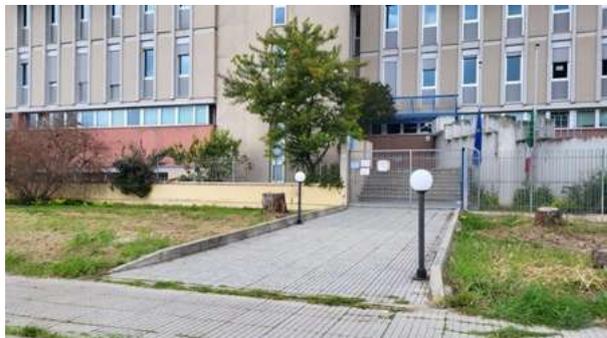
<i>Codice – Nome via</i>	U98	Via Emilio Lussu
<i>Zona – Orientamento</i>	Oristano	Da via Mattei

- Dissesto puntuale pavimentazione.
- Fine via: vegetazione erbosa sul marciapiede.
- Ciclopedonale che collega la via con lavori in corso.

Inserire limite 20	X	Continuità ciclopedonale verso scuole e via Libertà	X
Servizi		Area Parcheggio	X
Residenziale	X	Presenza alberatura e/o elementi di arredo

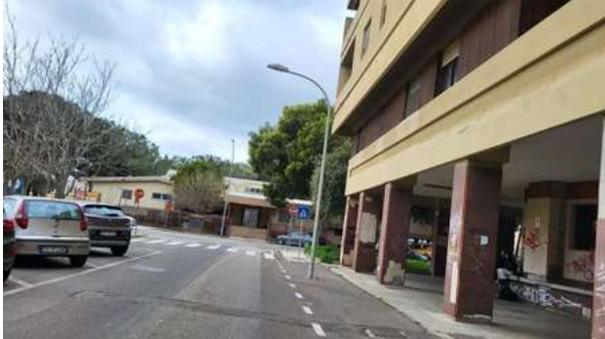
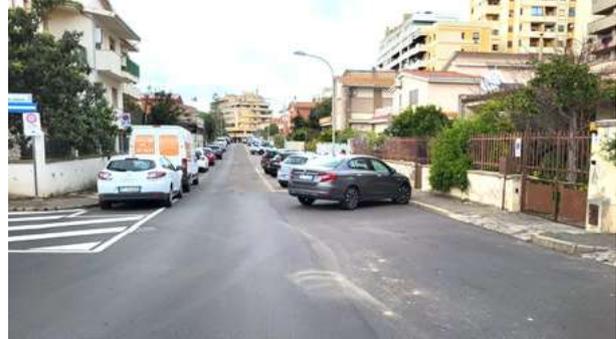
Codice – Nome via	U99	Via Manzoni/ via Goberti/ via Alighieri
Zona – Orientamento	Oristano	Da via S. Martino

DISSESTO/ SCONNESSIONI	Carreggiata	Marciapiede o pista
	X	X

ASSENTE	Accessibile	Parz. Access.	Non Access.
			n.3 X no raccordo

Inserire limite 30	X	Via Manzoni: riqualificazione aree verdi	X
Residenziale	X	Presenza alberatura e/o elementi di arredo

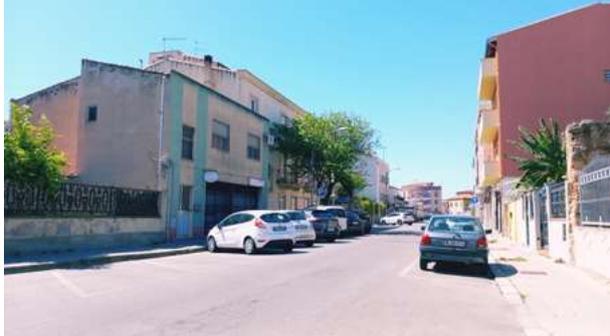
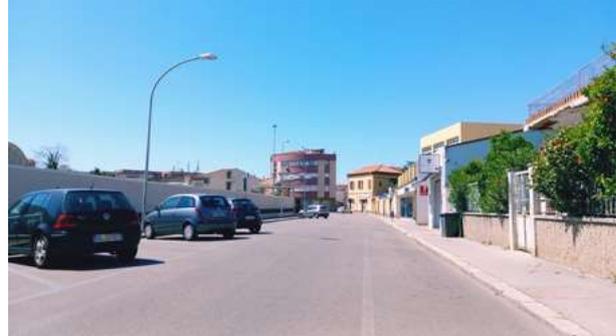
Codice – Nome via	U100	Via Mariano IV D'Arborea
Zona – Orientamento	Oristano	Dalla Piazza Mariano

ACCESSIBILITÀ PEDONALE		LATO Sinistro	LATO Destro
		X	XX
	Dopo la posta	X	XX

h. Piazza	X	NO	SI
h. via Mameli	X (1 scal)	NO	SI
SX accesso park scambiatore x 5m X	X	NO	SI
Via Figoli	X	NO	SI

Inizio via	X (4 scal)	NO	SI
Posta	X (2 scal)	NO	SI
h. via Figoli	X	NO	NO lungo

Posta	X	Negozi e area commerciale	X
Inserire limite 30	X	Supermercato	
Servizi scuola	X	Area Parcheggio scambiatore	X
Residenziale	X	Presenza alberatura e/o elementi di arredo

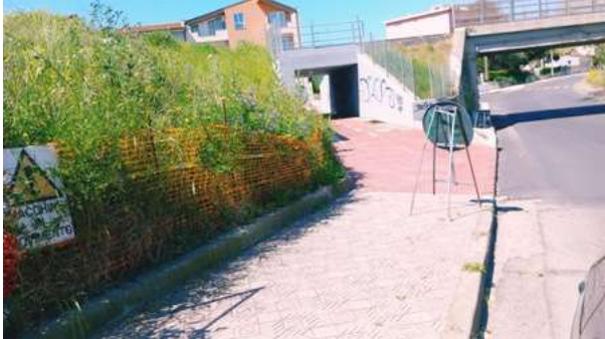
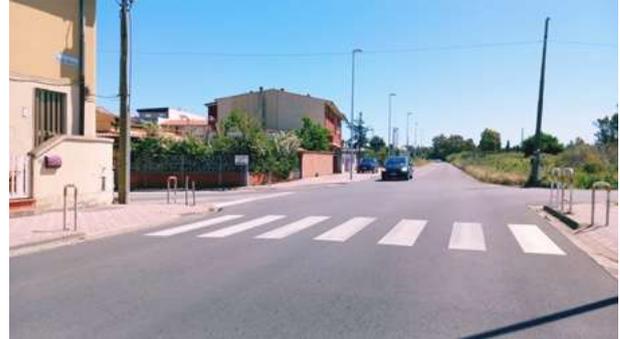
Codice – Nome via	U101	Via Renato Marroccu
Zona – Orientamento	Oristano	Da via Baracca

ACCENTUATO	LIEVE	VARIABILE	ASSENTE
X tunnel	X		X

LATO Sinistro	LATO Destro
	Prima campagna ✗	30m prima ✗ ; prima ancora ✗
Da via Ghilarza	XX	✗
30m prima e dopo sottopasso	X 6m ✗ ; poi ✗ continuità con Eurospin	XX

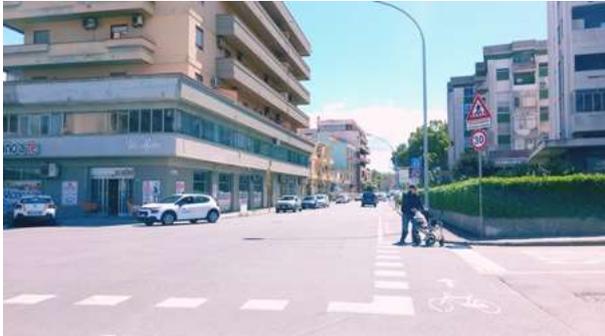
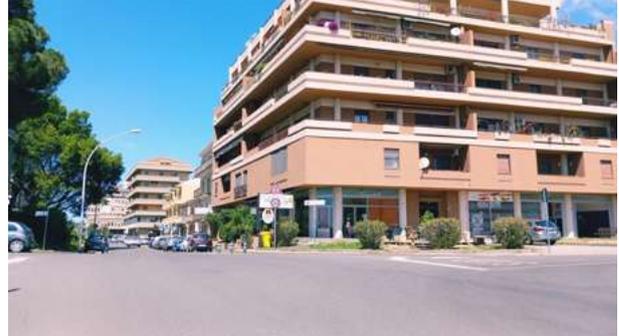
Codice – Nome via	U102a	Via Enrico Mattei (tratto 1)
Zona – Orientamento	Oristano	Da via Lussu a Piazza Maria Teresa Sechi

ACCENTUATO	LIEVE	VARIABILE	ASSENTE
	X		X

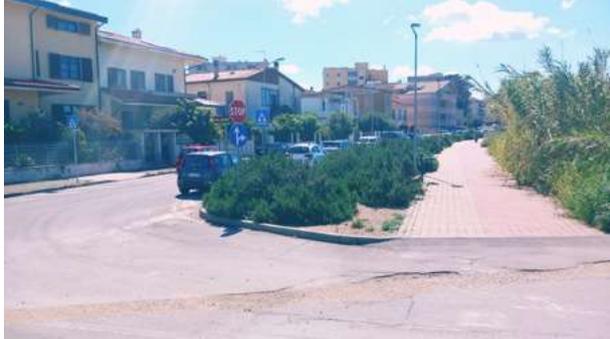
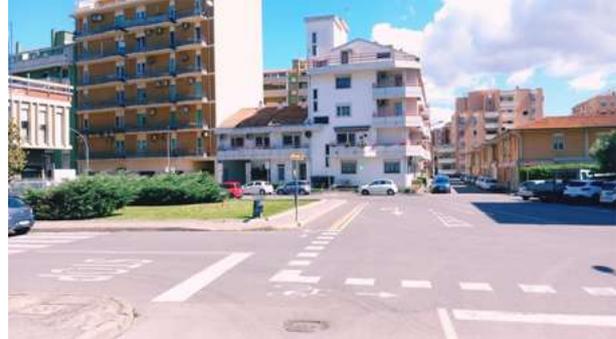
<i>Codice – Nome via</i>	U102b	Via Enrico Mattei (tratto 2)
<i>Zona – Orientamento</i>	Oristano	Da via Morosini a P.zza Maria Teresa Secchi

DISLIVELLO	ACCENTUATO	LIEVE	VARIABILE	ASSENTE
				X

TIPOLOGIA PERCORSO	Marciapiede <90	Marciapiede >90	Carreggiata	Pista ciclabile
		X

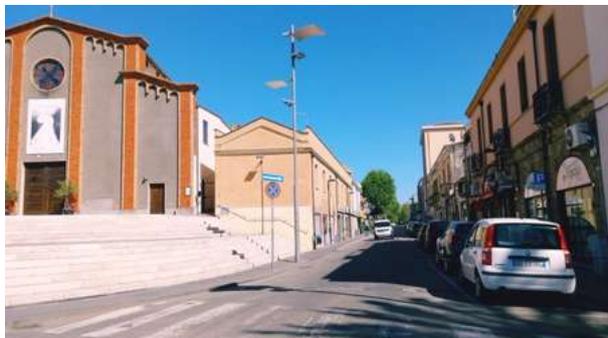
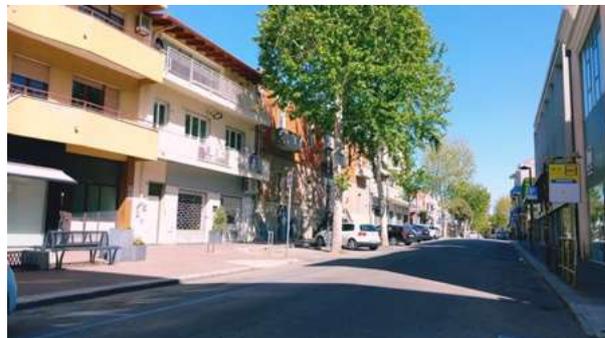
Codice – Nome via	U103	Via Giuseppe Mazzini
Zona – Orientamento	Oristano	Da Piazza Roma a Piazza Mariano (lavori in corso)

DISLIVELLO	ACCENTUATO	LIEVE	VARIABILE	ASSENTE
				X

TIPOLOGIA PERCORSO	Marciapiede <90	Marciapiede >90	Carreggiata	Pista ciclabile
		X

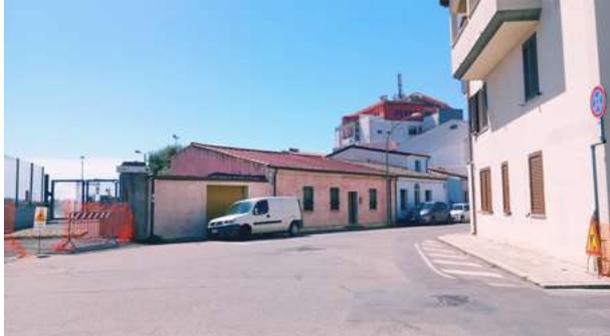
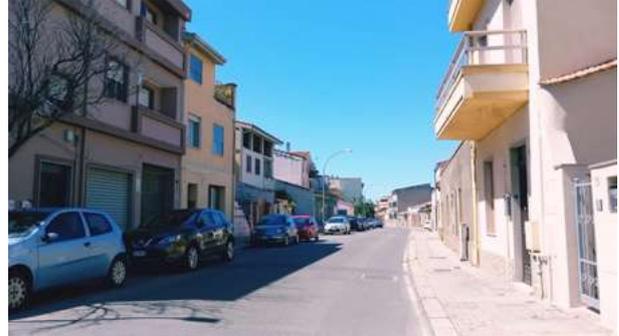
Codice – Nome via	U104a	Via Meucci/ via Sassari (tratto 1)
Zona – Orientamento	Oristano	Da via Marconi a via Sassari/ via Vitt. Veneto

DISLIVELLO	ACCENTUATO	LIEVE	VARIABILE	ASSENTE
	X	X		X

TIPOLOGIA PERCORSO	Marciapiede <90	Marciapiede >90	Carreggiata	Pista ciclabile
	X	X	X

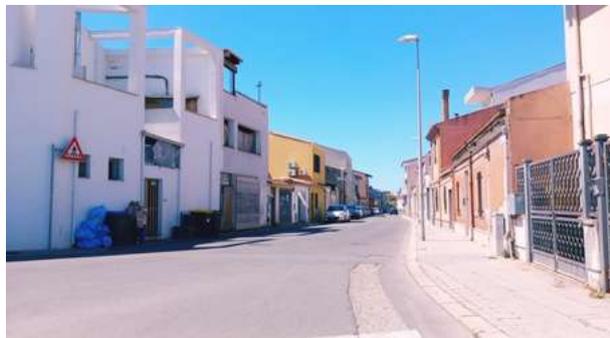
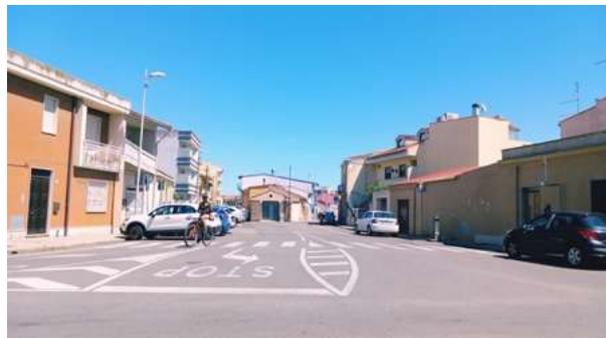
Codice – Nome via	U104b	Via Antonio Meucci/ via Sassari (tratto 2)
Zona – Orientamento	Oristano	Da via Vittorio Veneto a via Othoca

DISLIVELLO	ACCENTUATO	LIEVE	VARIABILE	ASSENTE
				X

TIPOLOGIA PERCORSO	Marciapiede <90	Marciapiede >90	Carreggiata	Pista ciclabile
	X	X	X

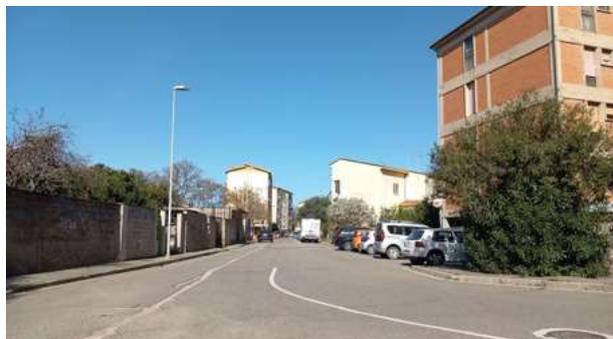
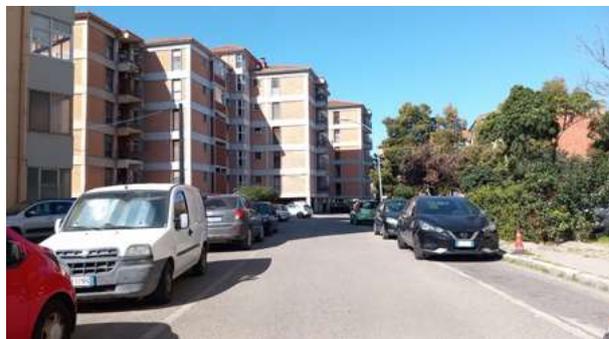
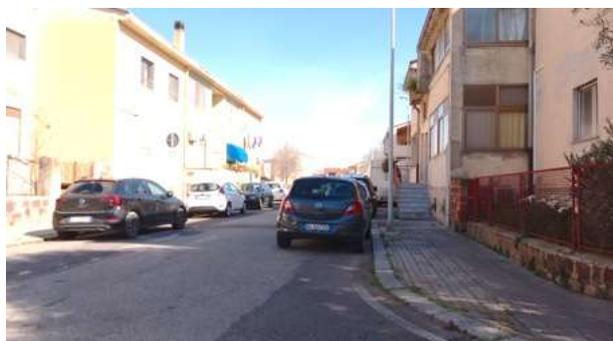
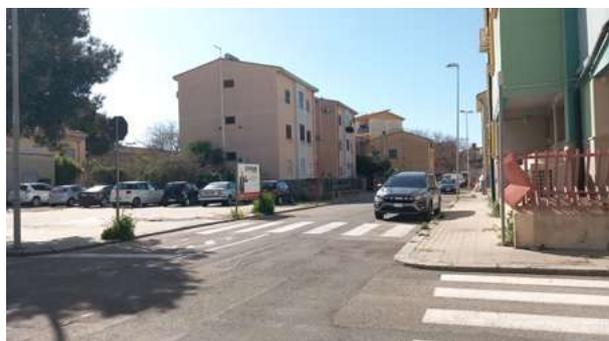
Codice – Nome via	U105	Via Milis/ via Dorgali
Zona – Orientamento	Oristano

ACCENTUATO	LIEVE	VARIABILE	ASSENTE
			X

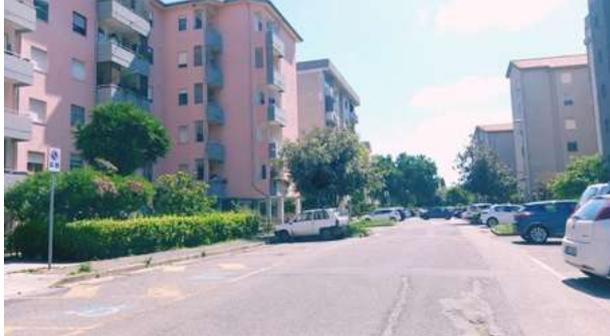
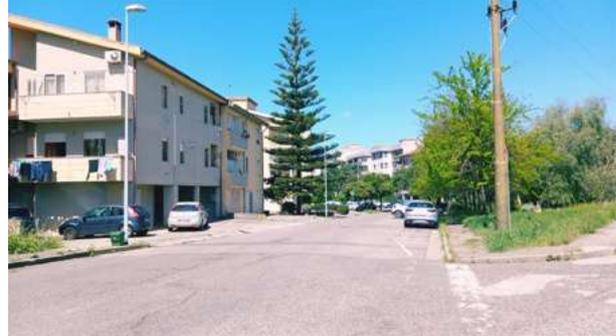
Codice – Nome via	U106	Via Mons. Cogoni
Zona – Orientamento	Oristano	Da via Fermi a via Angloni/ via Sarrabus

DISLIVELLO	ACCENTUATO	LIEVE	VARIABILE	ASSENTE
				X

TIPOLOGIA PERCORSO	Marciapiede <90	Marciapiede >90	Carreggiata	Pista ciclabile
	X	X	X

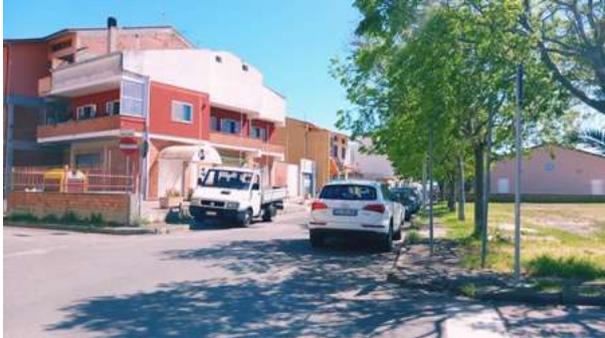
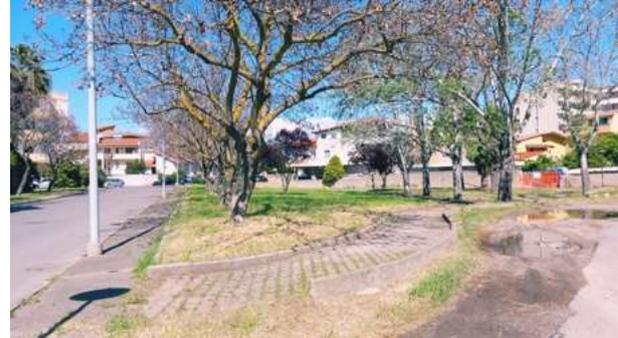
Codice – Nome via	U107	Via Monte Arci
Zona – Orientamento	Oristano

DISLIVELLO	ACCENTUATO	LIEVE	VARIABILE	ASSENTE
				X

TIPOLOGIA PERCORSO	Marciapiede <90	Marciapiede >90	Carreggiata	Pista ciclabile
		X	X

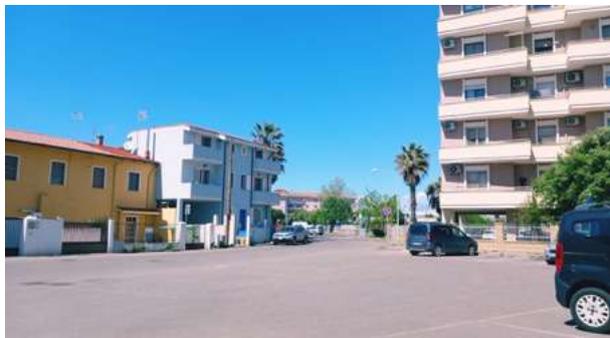
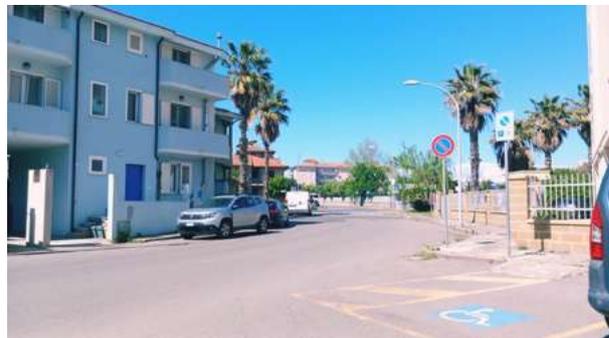
<i>cCodice – Nome via</i>	U108	Via Monte Gonare/ Vico Gennargentu
<i>Zona – Orientamento</i>	Oristano	Da via Libeccio

DISLIVELLO	ACCENTUATO	LIEVE	VARIABILE	ASSENTE
				X

TIPOLOGIA PERCORSO	Marciapiede <90	Marciapiede >90	Carreggiata	Pista ciclabile
		X	X

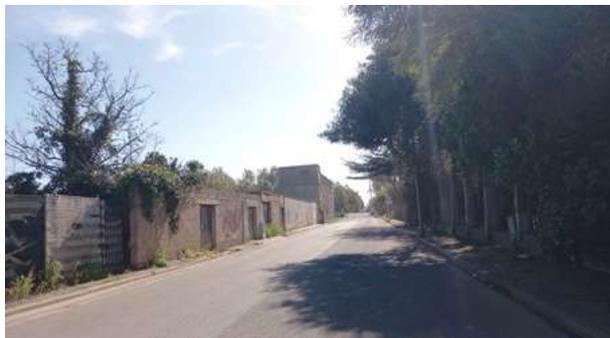
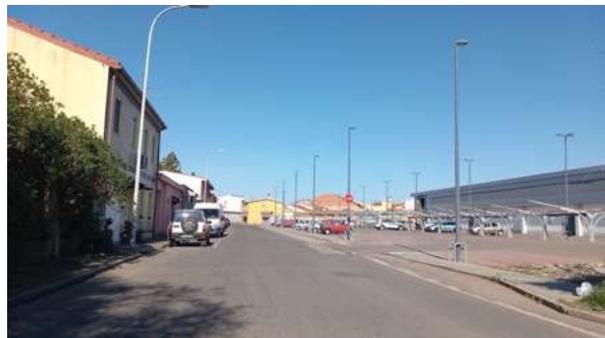
<i>Codice – Nome via</i>	U109	Via Ozieri
<i>Zona – Orientamento</i>	Oristano	Da via Palmas

DISLIVELLO	<i>ACCENTUATO</i>	<i>LIEVE</i>	<i>VARIABILE</i>	<i>ASSENTE</i>
		X fine via binari fs		X

TIPOLOGIA PERCORSO	<i>Marciapiede <90</i>	<i>Marciapiede >90</i>	<i>Carreggiata</i>	<i>Pista ciclabile</i>
	X	X	asfalto granuloso

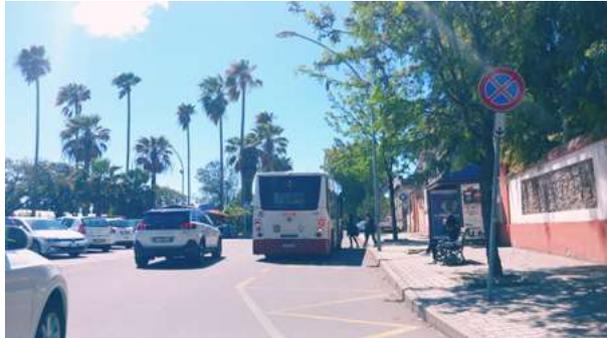
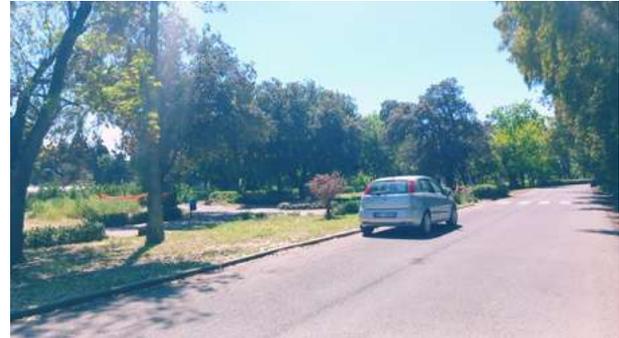
Codice – Nome via	U110	Via Giovanni Pau
Zona – Orientamento	Oristano	Da via Fondazione Rockefeller

DISLIVELLO	ACCENTUATO	LIEVE	VARIABILE	ASSENTE
		inizio		X

TIPOLOGIA PERCORSO	Marciapiede <90	Marciapiede >90	Carreggiata	Pista ciclabile
		X	Percorso non protetto fino alla piazza

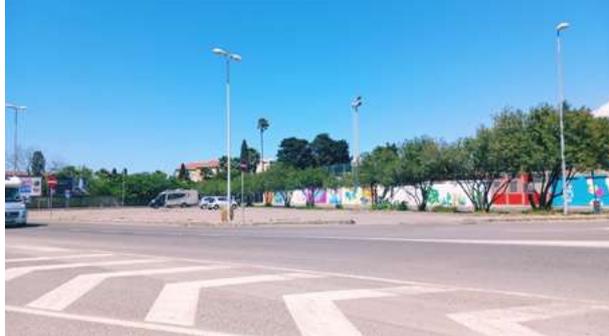
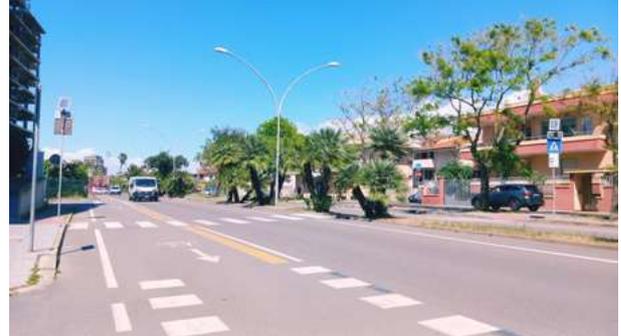
Codice – Nome via	U111	Via Dorando Petri/ via d'Arborea
Zona – Orientamento	Oristano	Da via Ibba a via Madrid

DISLIVELLO	ACCENTUATO	LIEVE	VARIABILE	ASSENTE
				X

TIPOLOGIA PERCORSO	Marciapiede <90	Marciapiede >90	Carreggiata	Pista ciclabile
	pali	X		X DX/SX

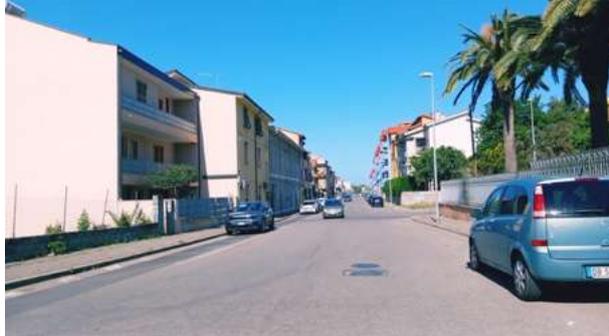
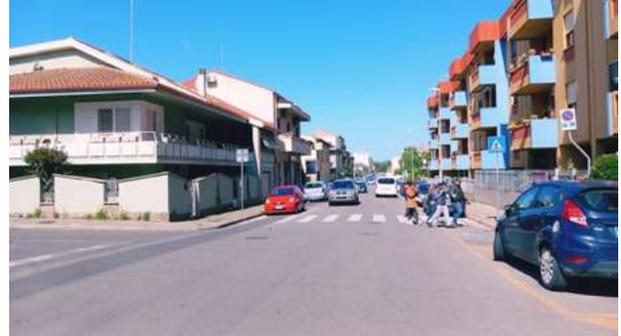
Codice – Nome via	U112	Via Versilia/ via Felice Prinetti (tratto)
Zona – Orientamento	Oristano	Da via Basilicata

DISLIVELLO	ACCENTUATO	LIEVE	VARIABILE	ASSENTE
	Prinetti X	X h. Sila		X

TIPOLOGIA PERCORSO	Marciapiede <90	Marciapiede >90	Carreggiata Pavimentazione non idonea	Pista ciclabile
	X	X

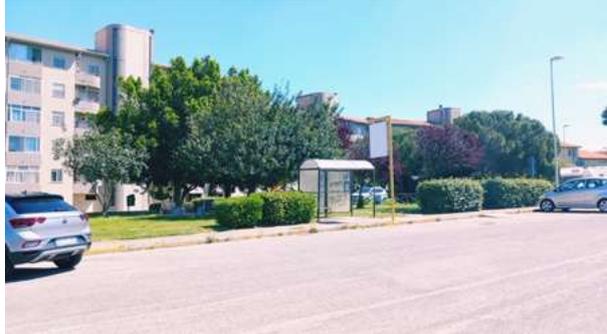
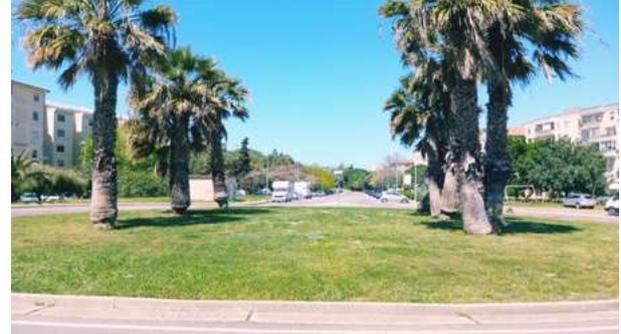
Codice – Nome via	U113	Via Salvatore Quasimodo
Zona – Orientamento	Oristano	Da via Fermi fino alla rotonda a via de Felice

DISLIVELLO	ACCENTUATO	LIEVE	VARIABILE	ASSENTE
		X tratto 2		X

TIPOLOGIA PERCORSO	Marciapiede stretto	Marciapiede <90	Marciapiede >90	Pavimentazione non idonea	Banchina	Carreggiata	Pista cicloped.	Pista ciclabile
				X		X

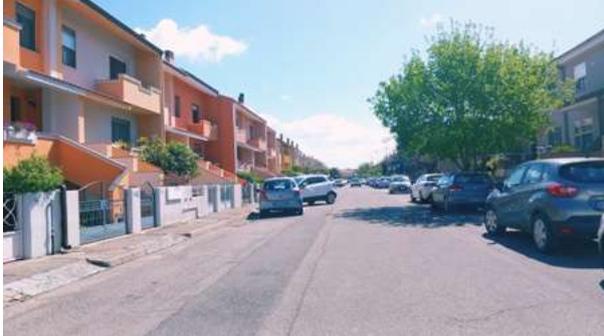
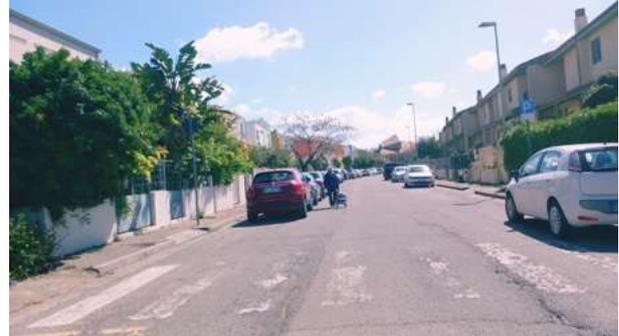
Codice – Nome via	U114	Via Giovanni Verga/ via Luigi Pirandello
Zona – Orientamento	Oristano	Da via Brianza a via Fermi

DISLIVELLO	ACCENTUATO	LIEVE	VARIABILE	ASSENTE
				X

TIPOLOGIA PERCORSO	Marciapiede <90	Marciapiede >90	Carreggiata Pavimentazione non idonea	Pista ciclabile
	X	X

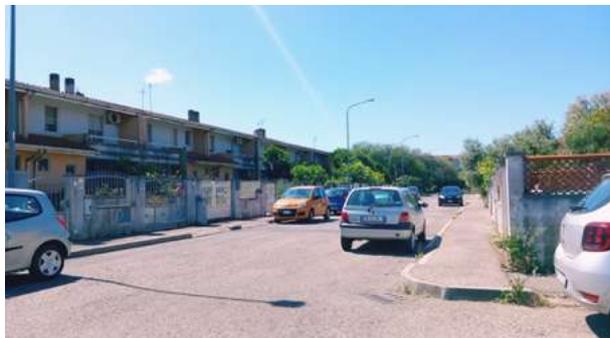
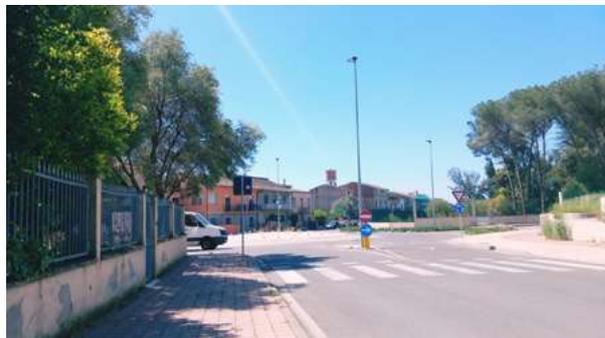
<i>Codice – Nome via</i>	U115	Via Sarrabus/ via Anglona
<i>Zona – Orientamento</i>	Oristano	Da via Sarrabus a via Casu

Carreggiata	Marciapiede o pista
X Sarrabus	X puntuali buche (lato DX)

Inizio via Sarrabus via chiusa e Trexenta
Da via Cogoni
20m prima di via Casu

Via Cogoni	X (1 scal)	NO	No troppo ampio
Via Melogu	X (2 scal)	NO	SI
Via Casu	X	NO	SI

- Ingresso area parco con rampa da via Casu.
- Prevista la realizzazione orti urbani per n.38 lotti di cui: n.15 agli anziani; n.20 alle famiglie; n.1 a scuole; ludoteche, centri di aggregazione; n.2 ad associazioni.

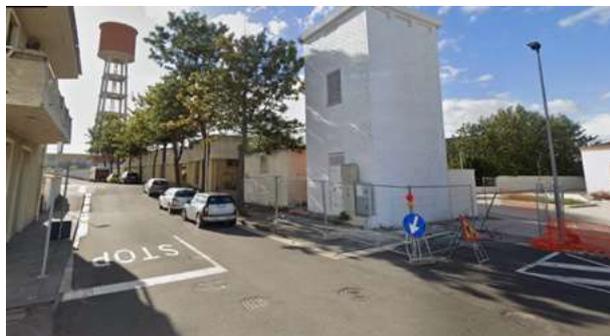
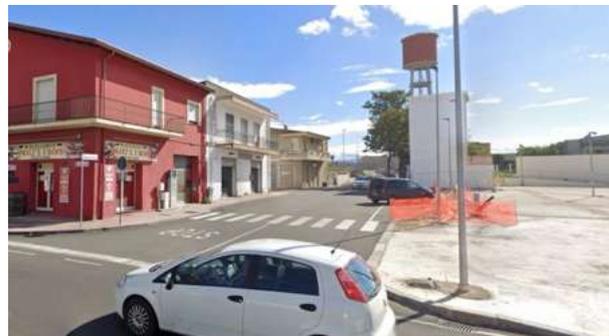
Codice – Nome via	U116	Via Raffaello Sanzio
Zona – Orientamento	Oristano	Da via Casu

DISSESTO/ SCONNESSIONI	Carreggiata	Marciapiede o pista
		X dopo curva

ACCESSIBILITÀ PEDONALE	LATO Sinistro	LATO Destro	
	Fino a via Galilei	X	X Piazza con lavori
	Dopo via Galilei girando lato DX via Buonarroti	X 10m poi pendenza XX	X 10m poi pendenza XX
	lavori in corso	X

ubicazione	Continuità pedonale	Orientamento (podotattili, paletto, semaforo acustico)	Sicurezza (segnaletica, lung. Illuminazione, velocità auto)
Incroci			
Via Casu	X	NO	SI
Via Buonarroti	X	NO	SI
Attraversamenti			
Via Buonarroti	X (1 scal)	NO	SI

- Via Galilei con marciapiedi vecchi.
- Via Casu, proseguimento marciapiede e ciclabile verso Sili.

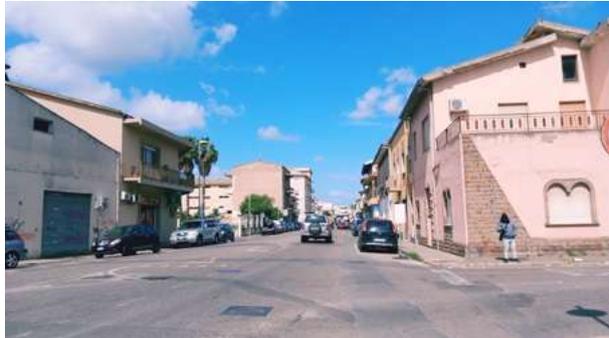
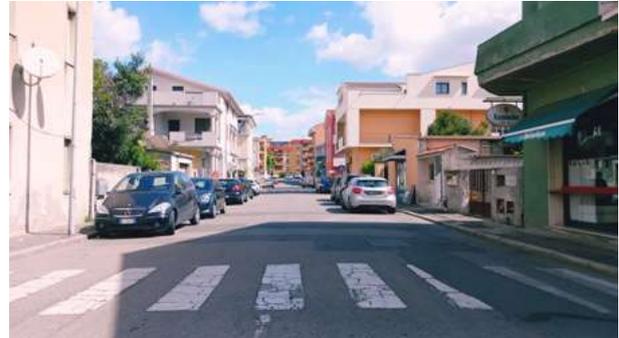
Codice – Nome via	U117	Via Sardegna
Zona – Orientamento	Oristano	Da via Casu a via Ricovero

DISSESTO/ SCONNESSIONI	Carreggiata	Marciapiede o pista
	X lato DX (ultimo tratto)	X

ACCESSIBILITÀ PEDONALE	LATO Sinistro	LATO Destro
Da via Cilento	X	X
Dopo Palestrina	X	X (2 m puntuale dissesto X)
Dopo Sila	X	X
Da Doria	X	X
Da Cimarosa	XXX	X
Da Vico/ Sardegna	XX	
Da Via Donizetti	XX	X
Dopo Via Canepa	X	X

ubicazione	Continuità pedonale	Orientamento (podotattili, paletto, semaforo acustico)	Sicurezza (segnaletica, lung. Illuminazione, velocità auto)
Incroci			
Via Casu	X	NO	SI
Via Cilento	X	NO	No strisce
Vie Maria de Candia e Palestrina	X (4 scal)	NO

Inizio supermercato	✓	NO	SI
H. vie Palestrina/ Mascagni/ Sila	✗ (5 scal)	NO	NO lungo
Farmacia	✗ (2 scal)	NO	SI
Dopo via Cimarosa semaforo		NO	SI
H. Semaforo via Cimarosa	✗ (1 scal)	Si podottatile con avvisatore	Si
Dopo vie Cimarosa/ Carnia (semaforo)	✗	NO avvisatore	storto
Vico Sardegna	✗ (2 scal)	NO	NO
Rialzato h. via Donizetti	✗ (2 scal)	NO	NO (auto corrono)
H. via Piemonte fermata	✗ (1 scal)	NO	NO
h. via Canepa e dopo	✗ (3 scal)	NO	NO
Via Calabria	✗ (1 scal)	NO	
Via Tirso semaforo ✓ e via Satta	✓	NO	SI lungo

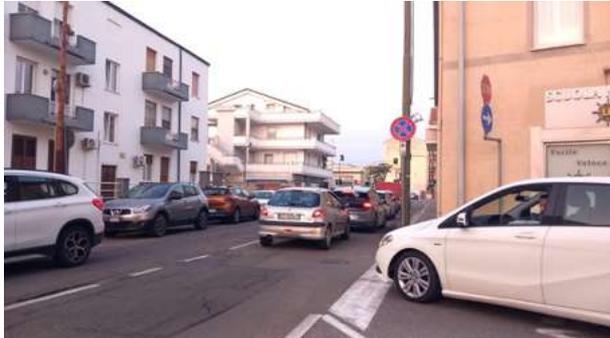
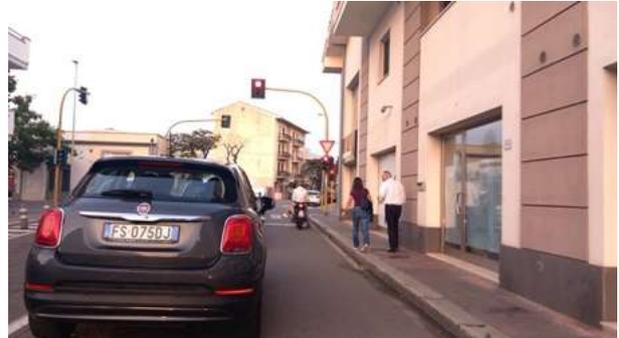
Codice – Nome via	U118	Via Sebastiano Satta
Zona – Orientamento	Oristano	Da via Cagliari a via Tirso

DISLIVELLO	ACCENTUATO	LIEVE	VARIABILE	ASSENTE
				X

TIPOLOGIA PERCORSO	Marciapiede <90 puntuale	Marciapiede >90	Carreggiata	Pista ciclabile
		X	X

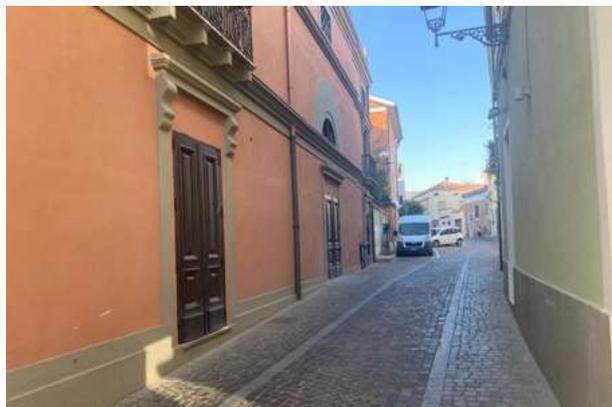
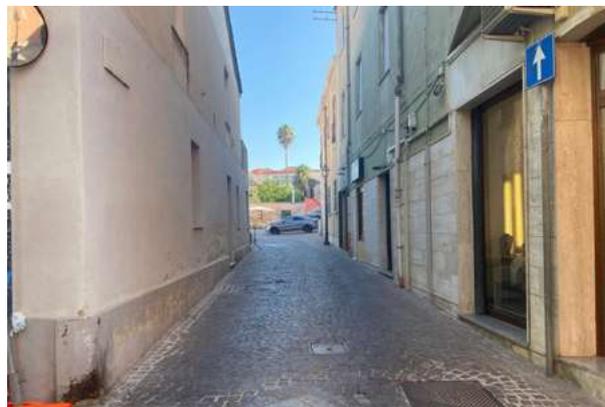
<i>Codice – Nome via</i>	U119	Via Serneste/ via Parpaglia/ via Santa Chiara/ via Garibaldi
<i>Zona – Orientamento</i>	Oristano area storico	Da via Sta Chiara/Garibaldi

ACCENTUATO	LIEVE	VARIABILE	ASSENTE
			X

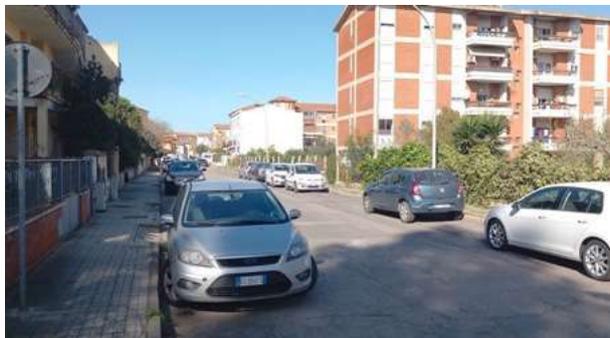
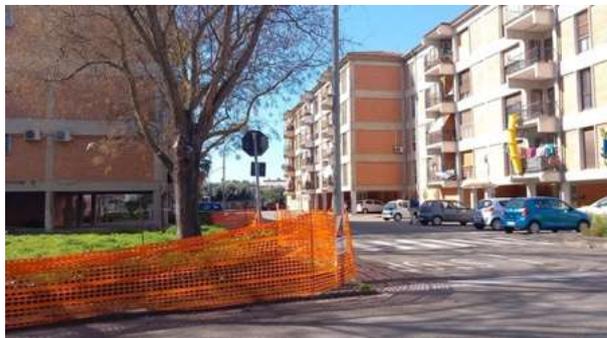
Codice – Nome via	U120	Via Sorgono/ via Milis
Zona – Orientamento	Oristano	Dalla Piazza

DISLIVELLO	ACCENTUATO	LIEVE	VARIABILE	ASSENTE
				X

TIPOLOGIA PERCORSO	Marciapiede <90	Marciapiede >90	Carreggiata	Pista ciclabile
	X	X

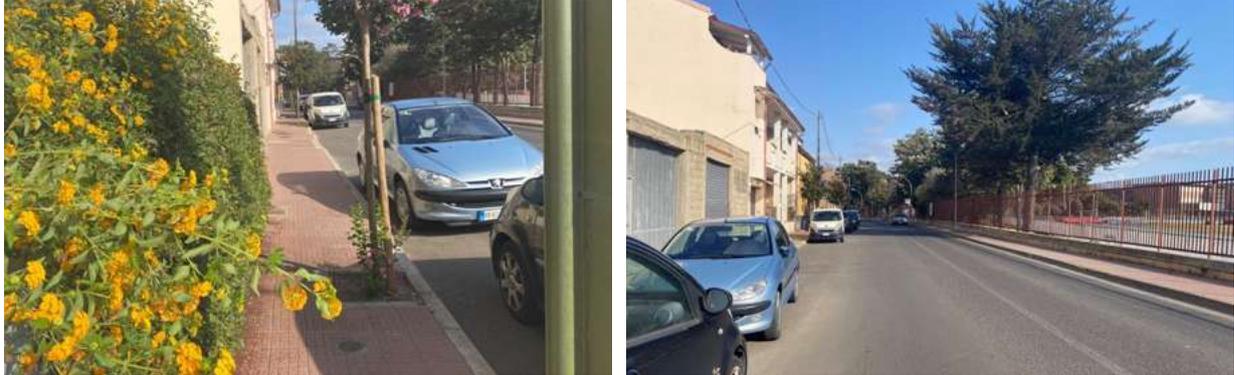
Codice – Nome via	U121	Via Santo Lussurgiu
Zona – Orientamento	Oristano	Da via Torino/Amsicora a via Messina

DISLIVELLO	ACCENTUATO	LIEVE	VARIABILE	ASSENTE
				X

TIPOLOGIA PERCORSO	Marciapiede <90	Marciapiede >90	Carreggiata	Pista ciclabile
		X	X
