COMUNE di ORISTANO - OR

Piano per l'Eliminazione delle **B**arriere **A**rchitettoniche

2 - RILIEVO SPAZI PUBBLICI

RILIEVO E VALUTAZIONE ACCESSIBILITA' SPAZI PUBBLICI

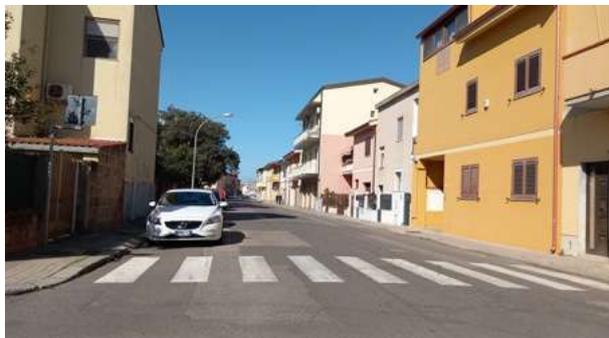
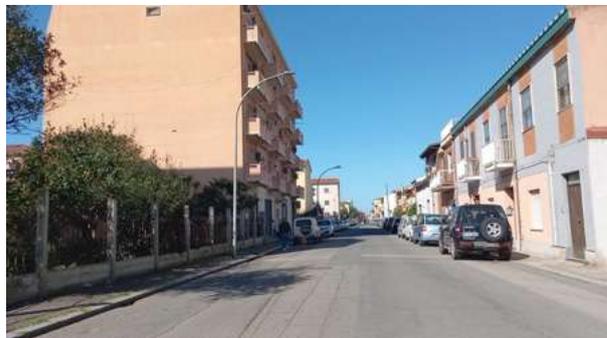
Codice – Nome via	U122	Via Tempio
Zona – Orientamento	Oristano	Da via Palmas Piazza a via Amsicora

DISLIVELLO	ACCENTUATO	LIEVE	VARIABILE	ASSENTE
				X

TIPOLOGIA PERCORSO	Marciapiede <90	Marciapiede >90	Carreggiata	Pista ciclabile
	X e dissesto	X	X

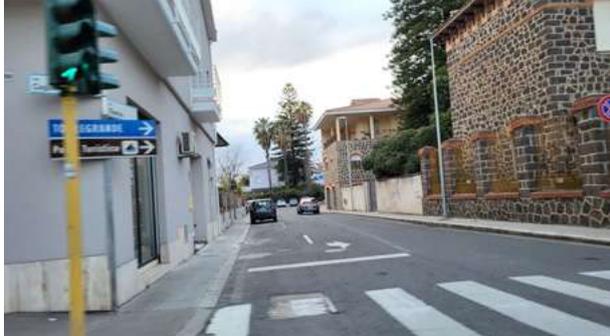
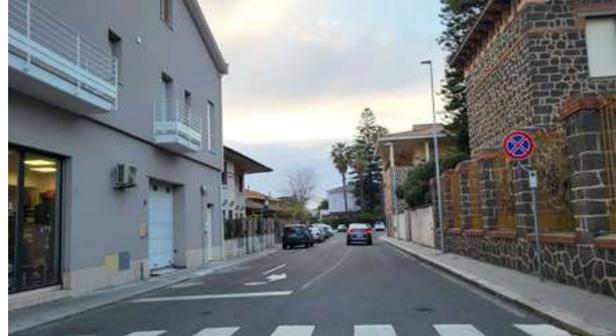
Codice – Nome via	U123	Via Tharros
Zona – Orientamento	Oristano	Da via Contini

DISLIVELLO	ACCENTUATO	LIEVE	VARIABILE	ASSENTE
				X

TIPOLOGIA PERCORSO	Marciapiede <90	Marciapiede >90	Carreggiata Pavimentazione	Pista ciclabile
	X	X

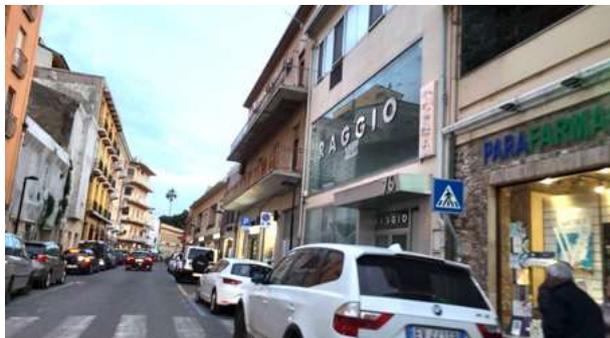
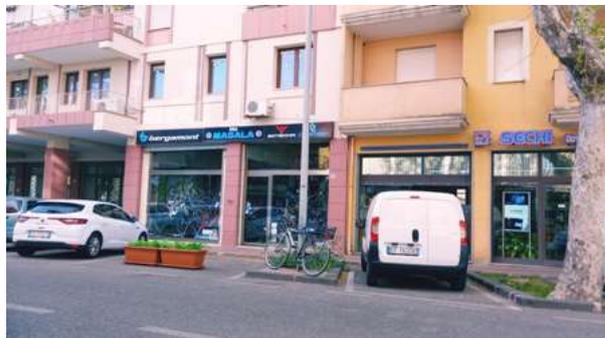
Codice – Nome via	U124	Via Tirso
Zona – Orientamento	Oristano	Da via Cagliari a Piazza Roma

DISLIVELLO	ACCENTUATO	LIEVE	VARIABILE	ASSENTE
				X

TIPOLOGIA PERCORSO	Marciapiede <90	Marciapiede >90	Carreggiata	Pista ciclabile
		X

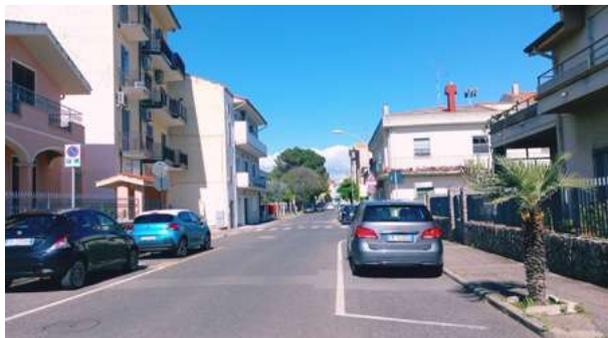
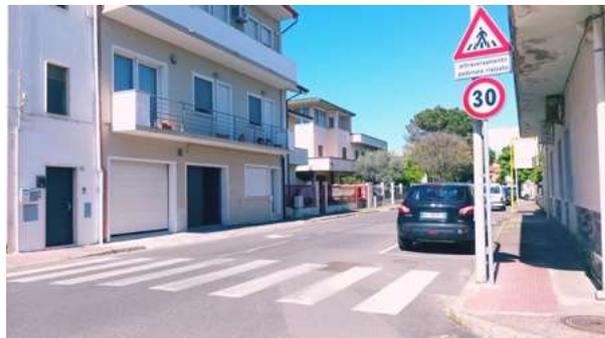
Codice – Nome via	U125	Via Torino
Zona – Orientamento	Oristano	Da via Cagliari

DISLIVELLO	ACCENTUATO	LIEVE	VARIABILE	ASSENTE
				X

TIPOLOGIA PERCORSO	Marciapiede stretto	Marciapiede <90	Marciapiede >90	Pavimentazione	Banchina	Carreggiata	Pista cicloped.	Pista ciclabile
						X

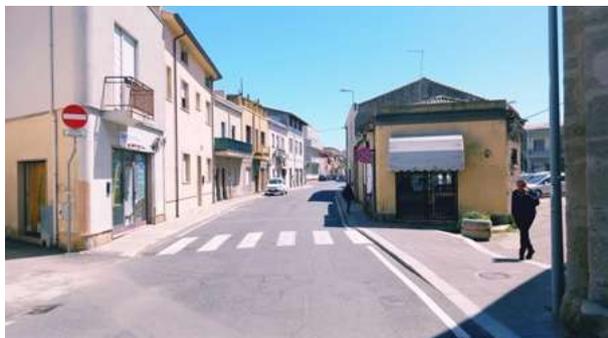
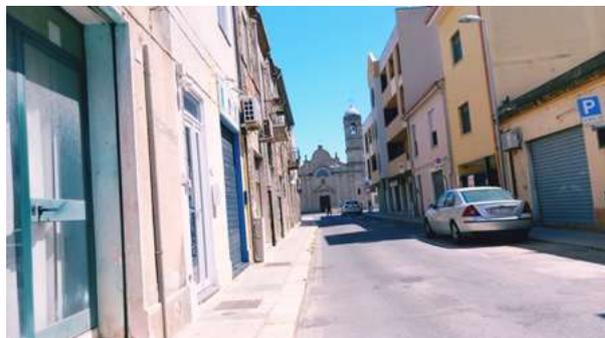
Codice – Nome via	U126	Via Vittorio Veneto (tratto da piazza Mariano/ via San Efisio/ stazione)
Zona – Orientamento	Oristano	Dalla Piazza

DISLIVELLO	ACCENTUATO	LIEVE	VARIABILE	ASSENTE
		X		X

TIPOLOGIA PERCORSO	Marciapiede <90	Marciapiede >90	Carreggiata	Pista ciclabile
	Puntuale lato DX	X

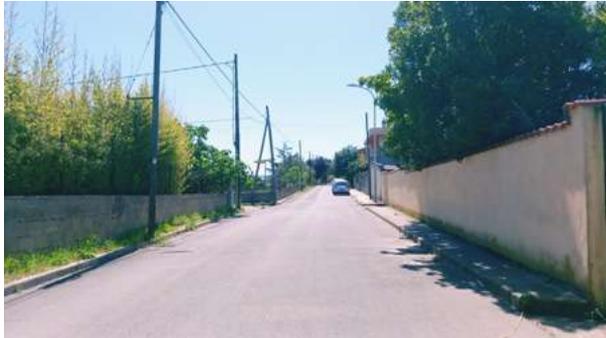
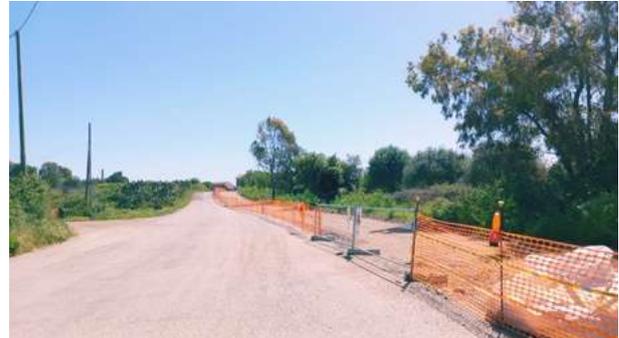
Codice – Nome via	U127	Via Alessandro Volta
Zona – Orientamento	Oristano	Da via Galilei

DISLIVELLO	ACCENTUATO	LIEVE	VARIABILE	ASSENTE
	X		X	X

TIPOLOGIA PERCORSO	Marciapiede <90	Marciapiede >90	Carreggiata	Pista ciclabile
	X		X

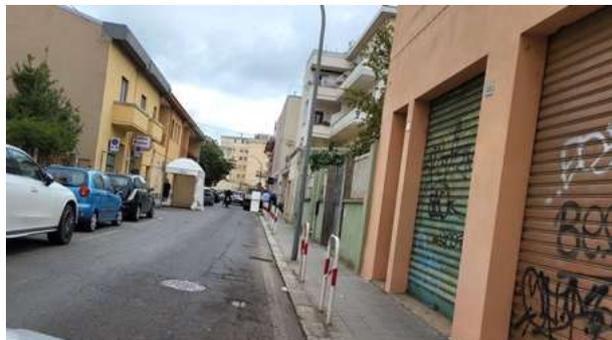
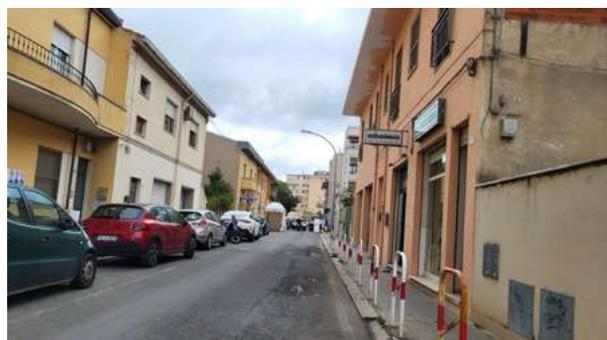
Codice – Nome via	U128	Via XX Settembre
Zona – Orientamento	Oristano	Da via Diaz

DISLIVELLO	ACCENTUATO	LIEVE	VARIABILE	ASSENTE
				X

TIPOLOGIA PERCORSO	Marciapiede <90	Marciapiede >90	Carreggiata	Pista ciclabile
		X	X

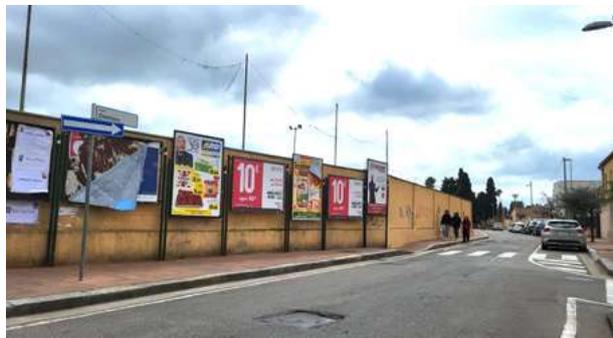
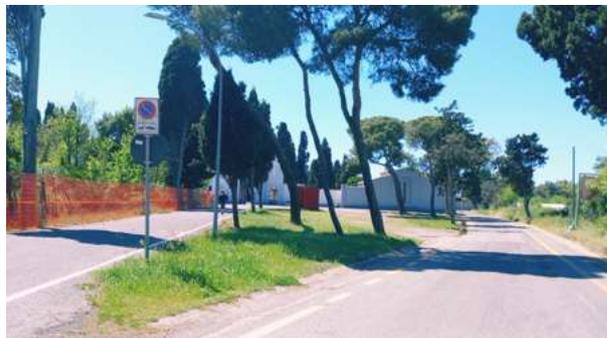
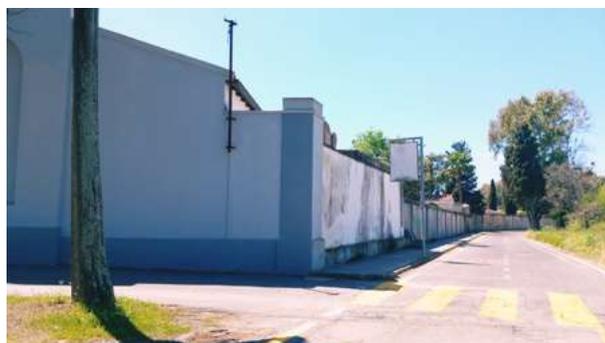
Codice – Nome via	U129	Viale Cimitero Nuovo
Zona – Orientamento	Oristano	Da via Ibba a via Pau

ACCENTUATO	LIEVE	VARIABILE	ASSENTE
	X inizio via		X

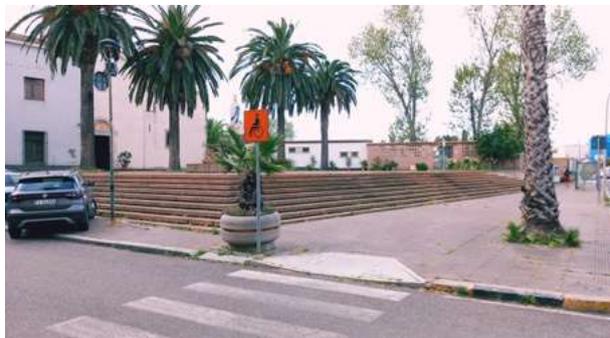
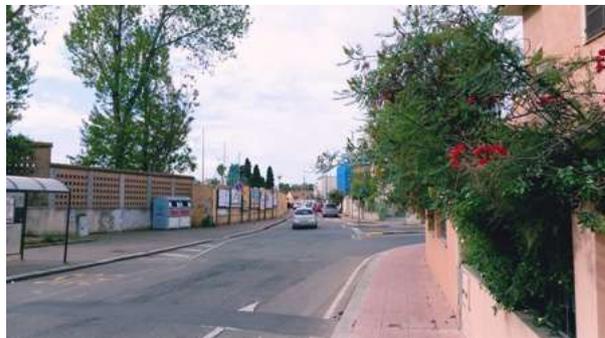
<i>Codice – Nome via</i>	U130a	Viale S. Martino (tratto 1)
<i>Zona – Orientamento</i>	Oristano	Da via Cagliari a viale cimitero

DISLIVELLO	<i>ACCENTUATO</i>	<i>LIEVE</i>	<i>VARIABILE</i>	<i>ASSENTE</i>
				X

TIPOLOGIA PERCORSO	<i>Marciapiede <90</i>	<i>Marciapiede >90</i>	<i>Carreggiata</i>	<i>Pista ciclabile</i>
		X	X

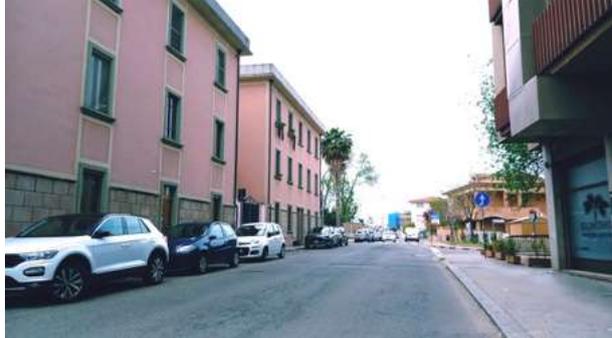
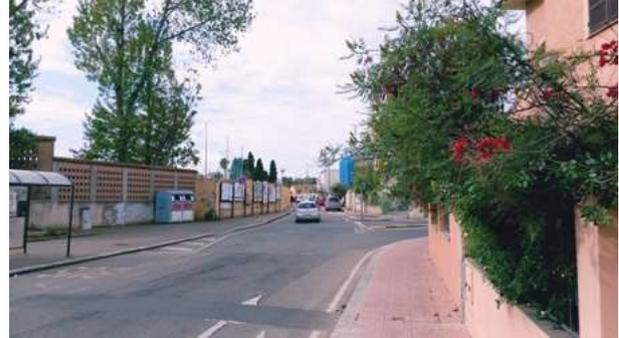
Codice – Nome via	U130b	Viale S. Martino (tratto 2)
Zona – Orientamento	Oristano	Da via Fondazione Rockefeller al viale del cimitero

DISLIVELLO	ACCENTUATO	LIEVE	VARIABILE	ASSENTE
				X

TIPOLOGIA PERCORSO	Marciapiede <90	Marciapiede >90	Carreggiata	Pista ciclabile
	Alberi	X	X

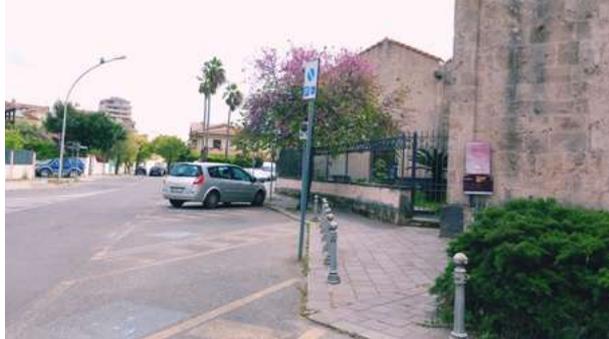
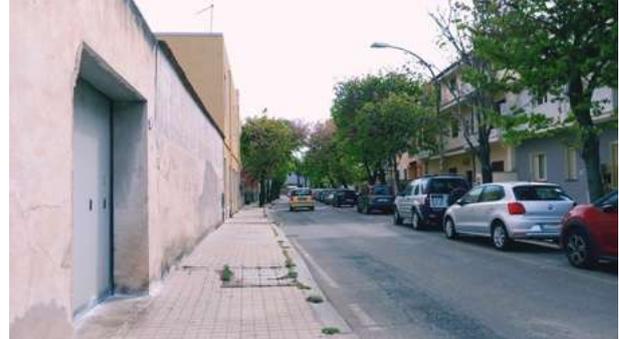
Codice – Nome via	U130c	Viale San Martino (tratto 3)
Zona – Orientamento	Oristano	Da Piazza San Martino/ via Pira

ACCENTUATO	LIEVE	VARIABILE	ASSENTE
	X		X

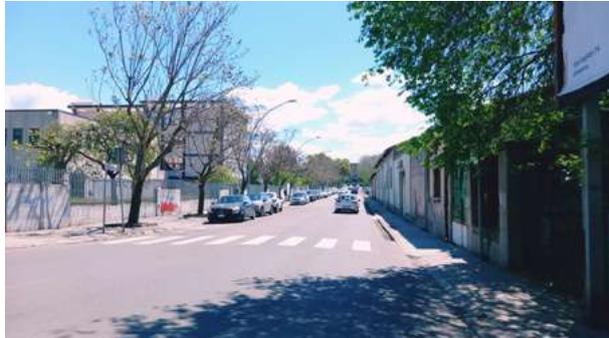
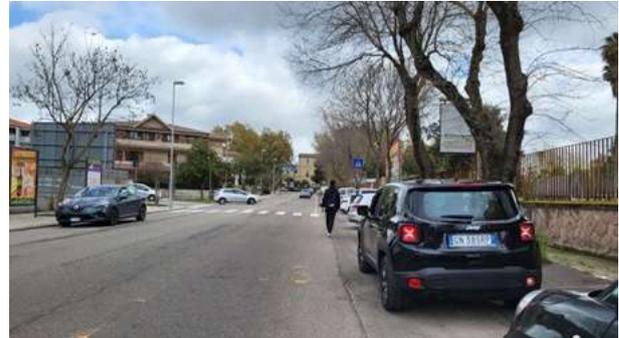
Codice – Nome via	U131	Via Fondazione Rockefeller
Zona – Orientamento	Oristano	Da via Diaz a via Dante

DISLIVELLO	ACCENTUATO	LIEVE	VARIABILE	ASSENTE
		X		X

TIPOLOGIA PERCORSO	Marciapiede <90	Marciapiede >90	Carreggiata	Pista ciclabile
		inizio Diaz e fine via

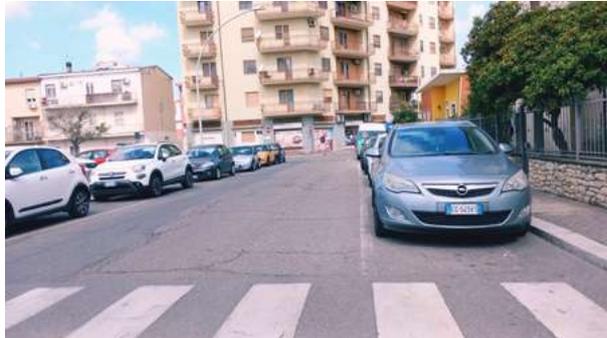
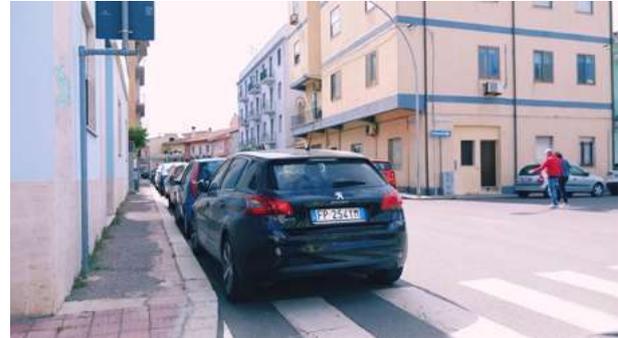
<i>Codice – Nome via</i>	U132	Via Gioacchino Rossini
<i>Zona – Orientamento</i>	Oristano	Da via Cimarosa

DISLIVELLO	<i>ACCENTUATO</i>	<i>LIEVE</i>	<i>VARIABILE</i>	<i>ASSENTE</i>
				X

TIPOLOGIA PERCORSO	<i>Marciapiede <90</i>	<i>Marciapiede >90</i>	<i>Carreggiata Pavimentazione non idonea</i>	<i>Pista ciclabile</i>
	X	X

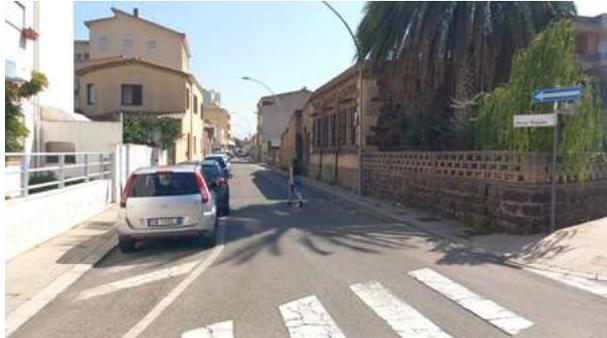
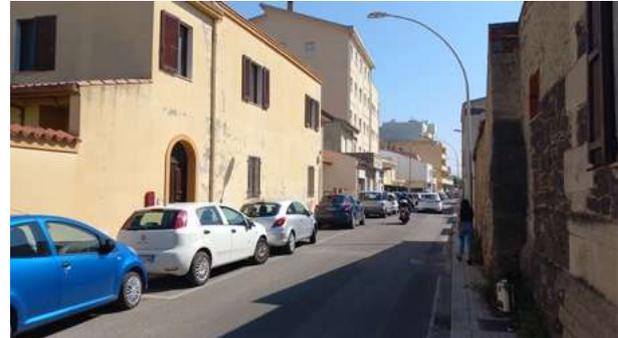
<i>Codice – Nome via</i>	U133	Via Vinea Regum
<i>Zona – Orientamento</i>	Oristano	Da via Solferino a via Othoca/ p.zza San Efisio

DISLIVELLO	<i>ACCENTUATO</i>	<i>LIEVE</i>	<i>VARIABILE</i>	<i>ASSENTE</i>
				X

TIPOLOGIA PERCORSO	<i>Marciapiede <90</i>	<i>Marciapiede >90</i>	<i>Carreggiata</i>	<i>Pista ciclabile</i>
	pali	X

DISSESTO/ SCONNESSIONI	<i>Carreggiata</i>	<i>Marciapiede o pista</i>
		X

ACCESSIBILITÀ PEDONALE	<i>LATO Sinistro</i>	<i>LATO Destro</i>
	X dopo 40m; Dopo 50m X	X; dopo 80m X
	Dopo la chiesa XX 50m; poi X	XX; dopo 50m X

- Chiesa Beata Maria: percorso esterno e rampa ingresso **pa**; ingresso e porta **na**; stallo riservato **na**.

Limite	
Inserire limite 30	X
Residenziale	X

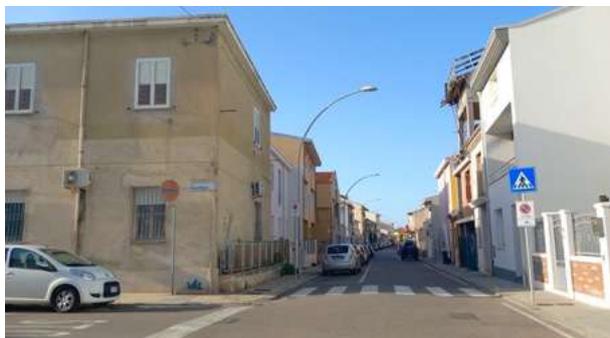
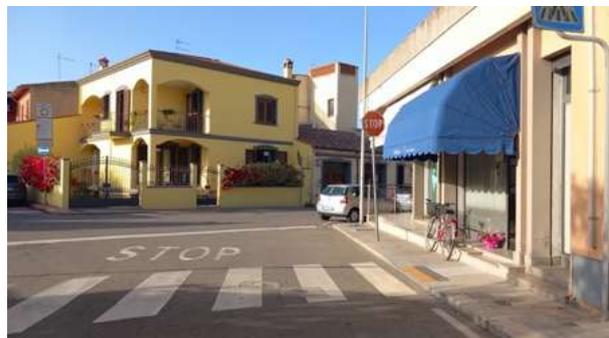
Codice – Nome via	U134	Via Alagon
Zona – Orientamento	Oristano	Da via Othoca

ACCENTUATO	LIEVE	VARIABILE	ASSENTE
			X

Marciapiede <90	Marciapiede >90	Carreggiata	Pista ciclabile
X	X	X

Carreggiata	Marciapiede o pista
X	X puntuale

LATO Sinistro	LATO Destro
	X	X
Da via Meloni	X con puntuale X	XX
Da via Battisti	X	XX
40 m prima fine via	X per 20m poi X	X ultimi 30m

Via Othoca	XX	NO	NO
Via C. Meloni e via Battisti	X	NO	SI
Via Solferino (sx)	X	NO	SI
Via Solferino (dx) con dentista (strettezza e scalini portico)	X	NO	SI

- Via Meloni marciapiede (lati DX e SX); dissesto carreggiata.
- Ambulatorio dentista angolo con Solferino: ; attraversamento pedonale ; percorso .

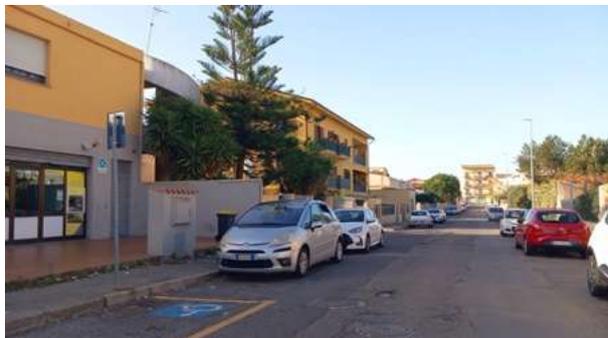
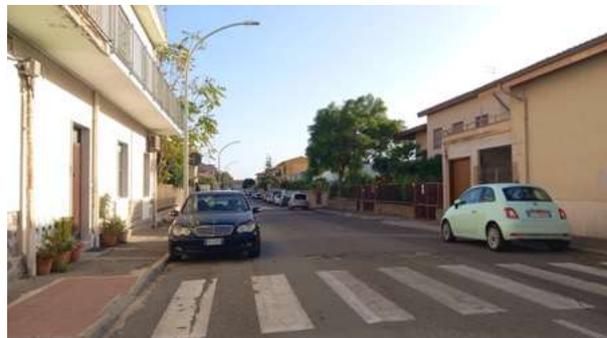
Codice – Nome via	U135	Via Firenze
Zona – Orientamento	Oristano	Da via Messina

DISLIVELLO	ACCENTUATO	LIEVE	VARIABILE	ASSENTE
				X

TIPOLOGIA PERCORSO	Marciapiede <90	Marciapiede >90	Carreggiata	Pista ciclabile
		X	X

DISSESTO/ SCONNESSIONI	Carreggiata	Marciapiede o pista
	X	X

ACCESSIBILITÀ PEDONALE	LATO Sinistro	LATO Destro
	X	X

Inizio via	X (2 scal)	NO	SI
Fine via	X

Inserire limite 30	X	Parco	X
Servizi poste	X	Area Parcheggio	
Residenziale	X	Presenza alberatura e/o elementi di arredo

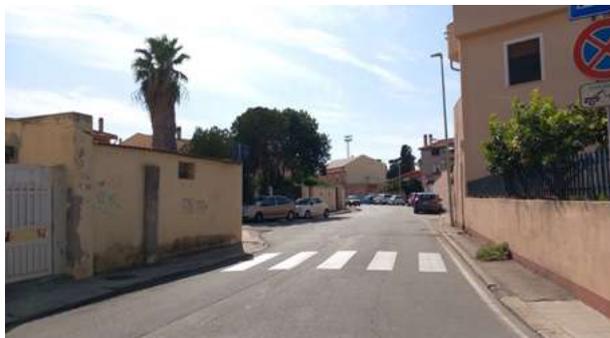
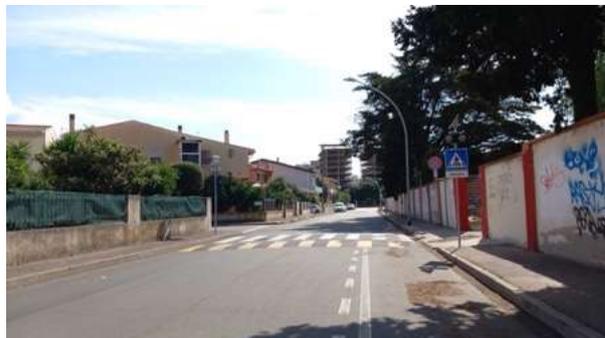
<i>Codice – Nome via</i>	U136	Via Consolini/ via Petri
<i>Zona – Orientamento</i>	Oristano	Da via Pira a Via Petri fino allo Stadio Tharos

DISLIVELLO	<i>ACCENTUATO</i>	<i>LIEVE</i>	<i>VARIABILE</i>	<i>ASSENTE</i>
				X

TIPOLOGIA PERCORSO	<i>Marciapiede <90</i>	<i>Marciapiede >90</i>	<i>Carreggiata</i>	<i>Pista ciclabile</i>
	X	X	X

DISSESTO/ SCONNESSIONI	<i>Carreggiata</i>	<i>Marciapiede o pista</i>
		X

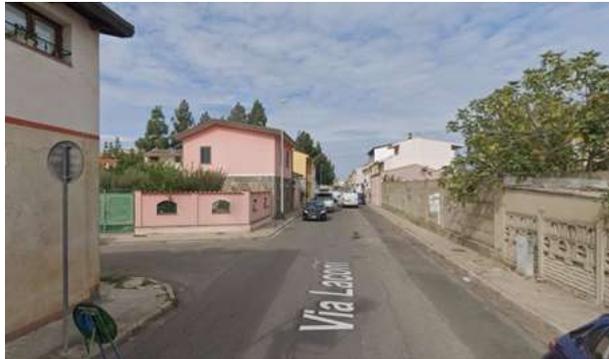
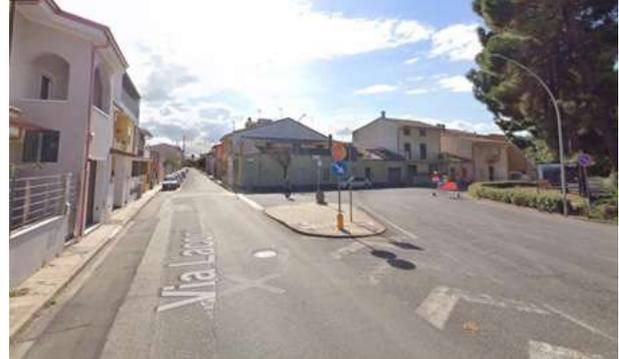
Codice – Nome via	U137	Via Laconi
Zona – Orientamento	Oristano

DISLIVELLO	ACCENTUATO	LIEVE	VARIABILE	ASSENTE
				X

TIPOLOGIA PERCORSO	Marciapiede <90	Marciapiede >90	Carreggiata	Pista ciclabile
	pali	X	X

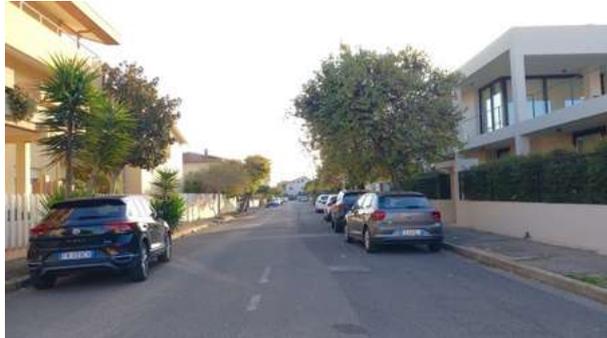
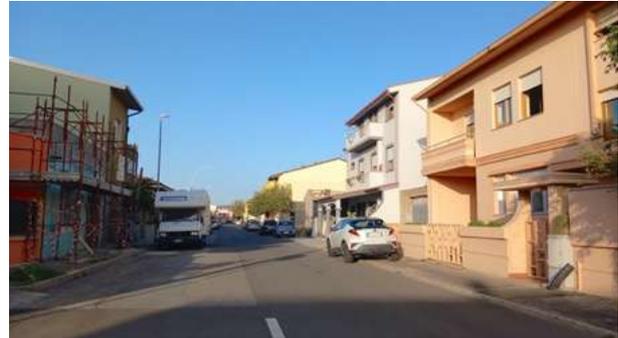
<i>Codice – Nome via</i>	U138	Via Olbia
<i>Zona – Orientamento</i>	Oristano	Da Via Tevere a via Laconi

DISLIVELLO	ACCENTUATO	LIEVE	VARIABILE	ASSENTE
				X

TIPOLOGIA PERCORSO	<i>Marciapiede <90 alberi</i>	<i>Marciapiede >90</i>	<i>Carreggiata</i>	<i>Pista ciclabile</i>
		X	X

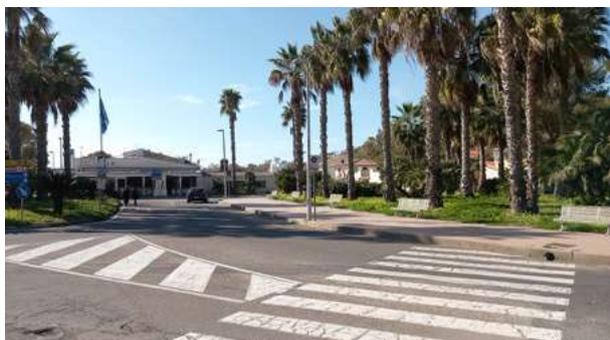
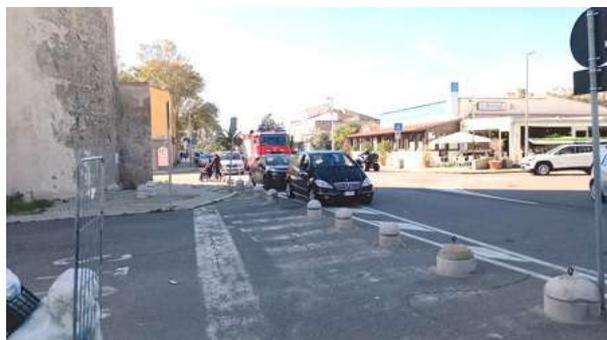
Codice – Nome Località	P01	Piazza della Torre
	TORRE GRANDE

Grado di frequentazione	LTO
Dislivelli, scalini	NO lieve pendenza arrivando da via dei Pescatori
Videosorveglianza	
Alberatura	Scarso – rotatoria centrale
Pavimentazione	SI
Dissesto/sconnessioni	Si puntuale sconnessioni piastrelle

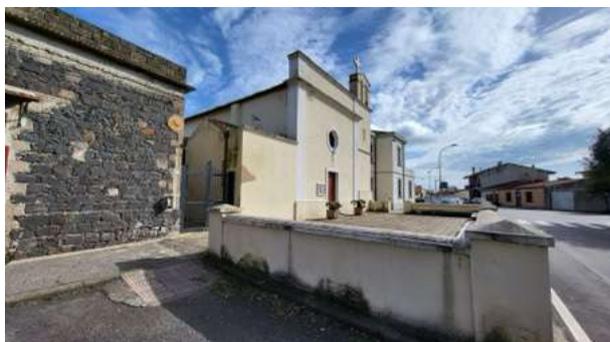
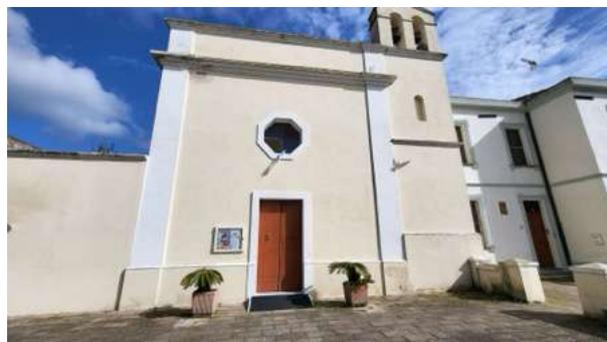
Codice – Nome Località	P02	Piazza Chiesa
	DONIGALA

Grado di frequentazione	Medio
Dislivelli, scalini	Scivolo ripido per accedere e scalino dalla piazza al sagrato
Videosorveglianza	si
Alberatura	SI
Pavimentazione	SI
Dissesto/sconnessioni	No ma tratto di pavimentazione poco percorribile

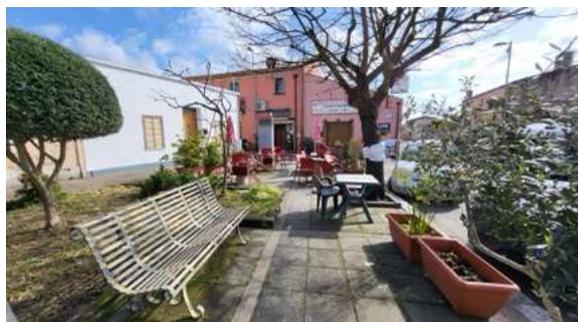
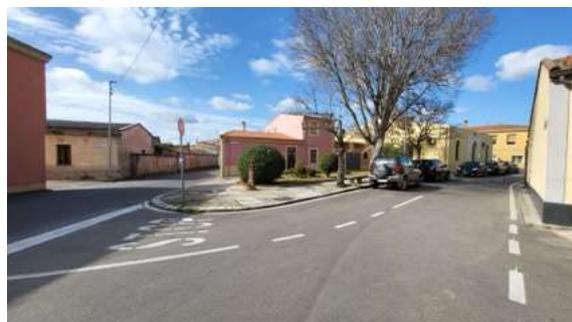
Codice – Nome Località	P03	Piazzetta di via S. Antonino
	DONIGALA

Grado di frequentazione	Medio
Dislivelli, scalini	SI (attorno cordolo)
Videosorveglianza	NO
Alberatura	SI
Pavimentazione	SI
Dissesto/sconnessioni	SI

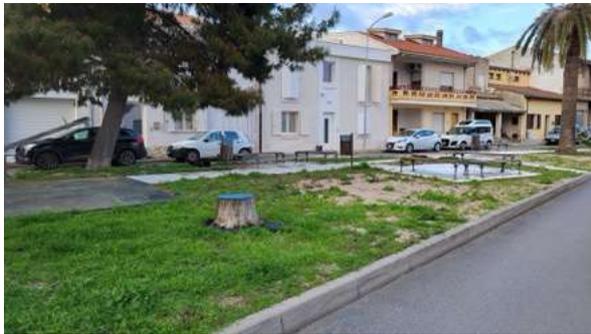
Codice – Nome Località	P04	Piazzetta via Eugenio Sanna
	DONIGALA

Grado di frequentazione	Medio
Dislivelli, scalini	Si lieve dislivello
Videosorveglianza	
Alberatura	SI da implementare per creare zona ombreggiata
Pavimentazione	SI

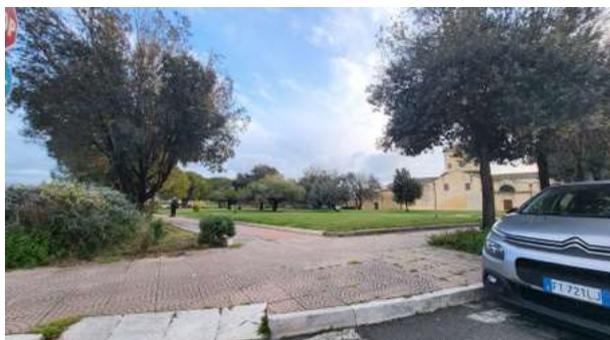
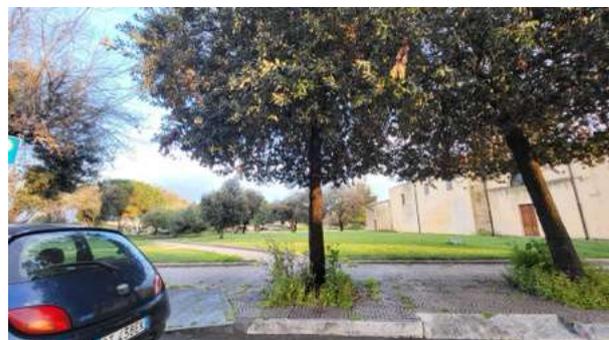
Codice – Nome Località	P05	Piazza giardino via delle Grazie
	DONIGALA

Grado di frequentazione	Medio
Dislivelli, scalini	Solo 1 scivolo per accedere – fare altri scivoli o rampetti x agevolare accesso giardino
Videosorveglianza	
Alberatura	SI da implementare per ombra
Pavimentazione	SI viale del giardino

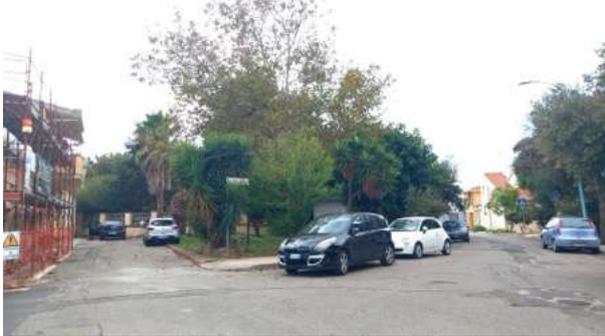
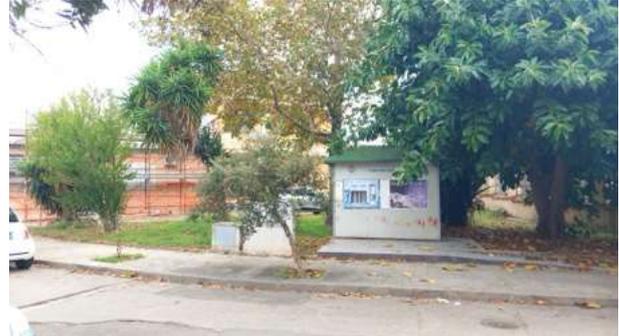
Codice – Nome Località	P06	Piazza Caduti per la Patria
	SILI'

Grado di frequentazione	Alto
Dislivelli, scalini	NO ma si potrebbe aggiungere un altro scivolo
Videosorveglianza	NO
Alberatura	SI
Pavimentazione	SI/NO solo il vialetto che arriva alla casetta dell'acqua

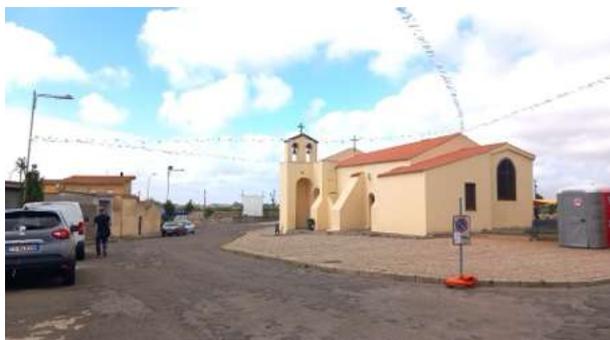
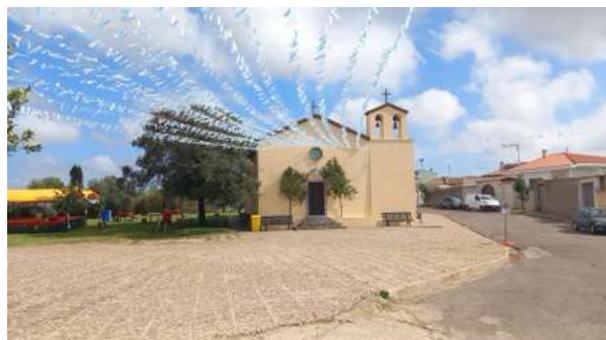
Codice – Nome Località	P07	Piazza S. Michele Arcangelo
	SILI'

Grado di frequentazione	Medio alto
Dislivelli, scalini	Solo ingresso chiesa
Videosorveglianza	
Alberatura	NO
Pavimentazione	SI
Dissesto/sconnessioni	NO

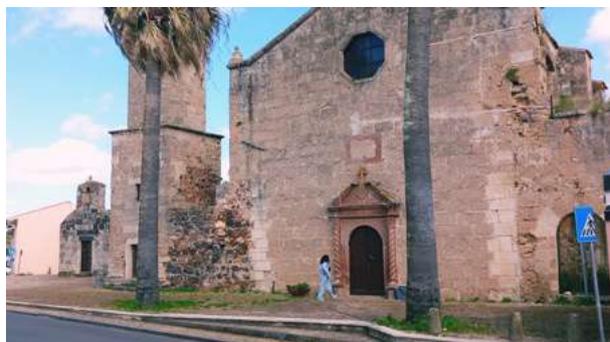
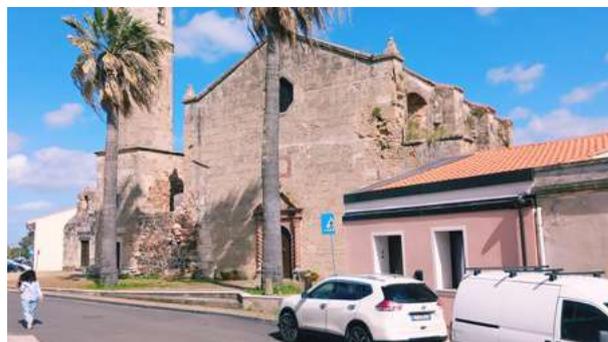
Codice – Nome Località	P08	Piazza/sagrato della Chiesa
	MASSAMA

Grado di frequentazione	Alto
Dislivelli, scalini	SI su un lato
Alberatura	NO
Pavimentazione	SI sagrato

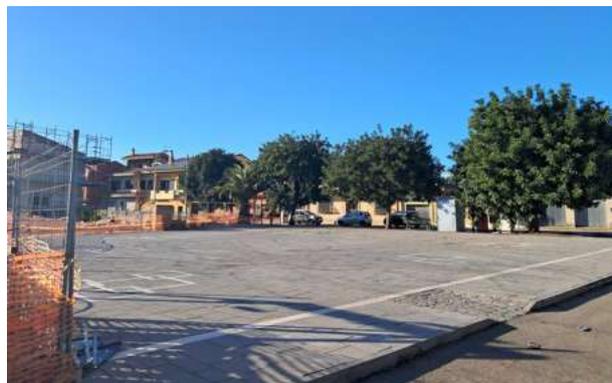
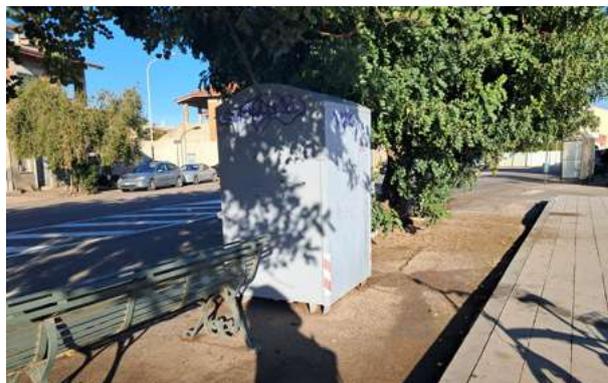
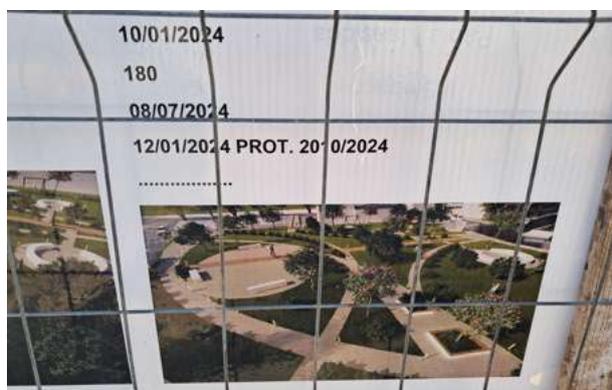
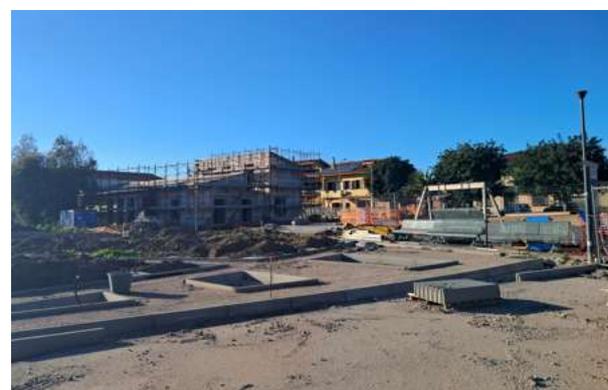
Codice – Nome Località	P08b	Nuova Piazza in via Martiri del Congo
	SILI'

Grado di frequentazione	Alto
Dislivelli, scalini	SI
Videosorveglianza	
Alberatura	SI lungo la strada M. del Congo.
Pavimentazione	Dissesto su M. del Congo
Dissesto/sconnessioni	SI lato marciapiede M. Del Congo.

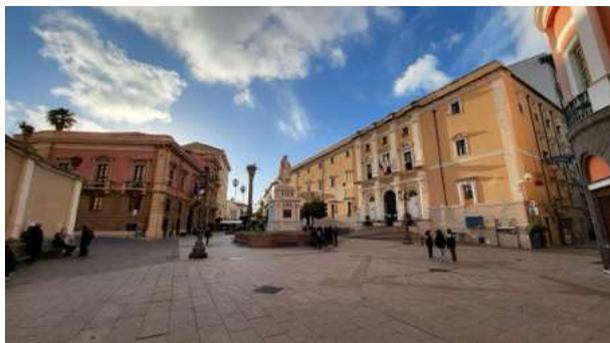
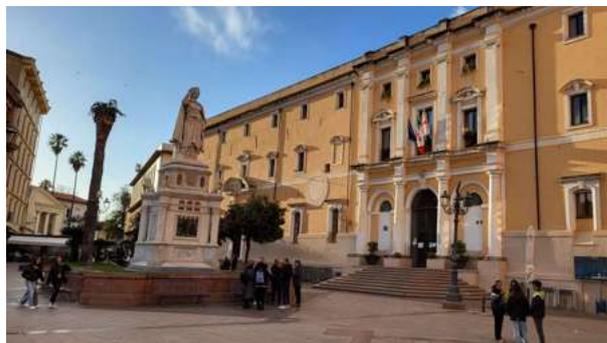
Codice – Nome	P09	Piazza Eleonora D'Arborea
Località	Oristano

Grado di frequentazione	Alto
Dislivelli, scalini	NO – Lieve pendenza
Videosorveglianza	
Alberatura	Scarsa
Pavimentazione	SI

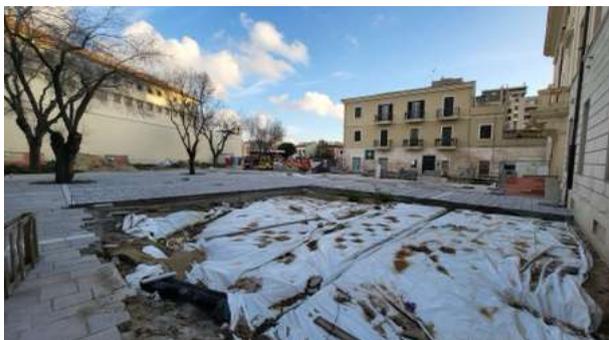
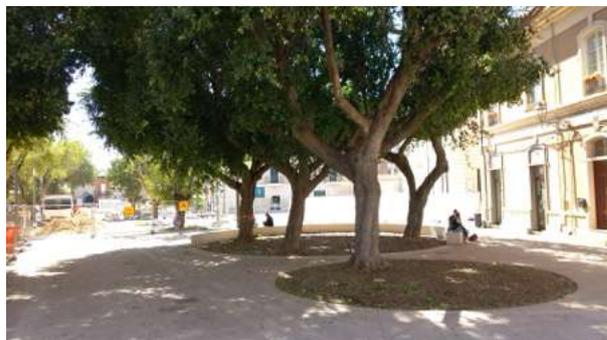
Codice – Nome Località	P10	Piazza Manna
	Oristano

Grado di frequentazione	Alta
Dislivelli, scalini	NO
Videosorveglianza	
Alberatura	SI – da implementare
Pavimentazione	SI
Dissesto/sconnessioni	NO – Lavori di riqualificazione in corso

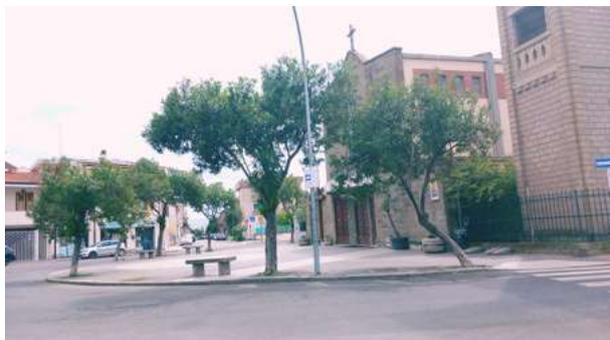
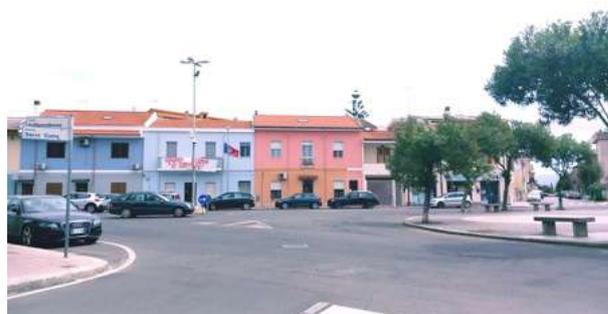
Codice – Nome Località	P11	Piazza Sacro Cuore
	Oristano

Grado di frequentazione	Alta
Dislivelli, scalini	NO
Videosorveglianza	
Alberatura	Scarsa
Pavimentazione	SI
Dissesto/sconnessioni	NO

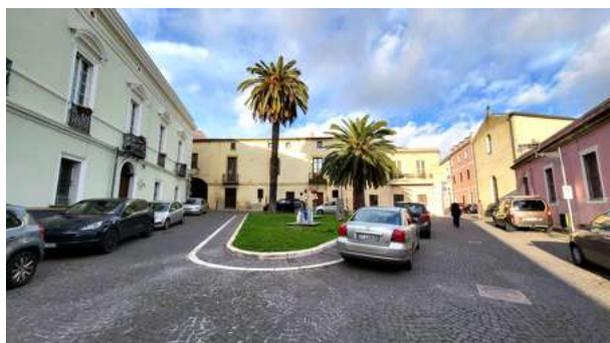
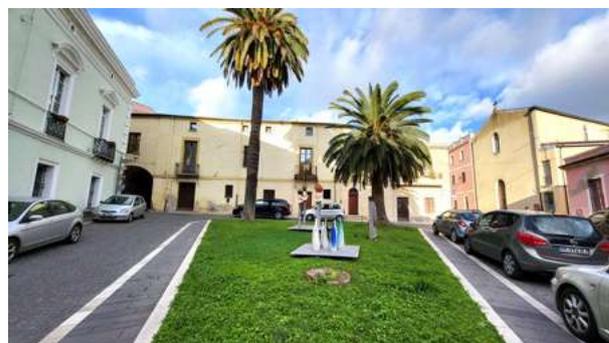
Codice – Nome Località	P12	Piazza Martini (detta “delle tre palme”)
	Oristano

Grado di frequentazione	Medio
Dislivelli, scalini	Cordolo attorno all'area verde e lieve pendenza
Videosorveglianza	
Alberatura	SI - 2 palme
Pavimentazione	SI
Dissesto/sconnessioni	NO

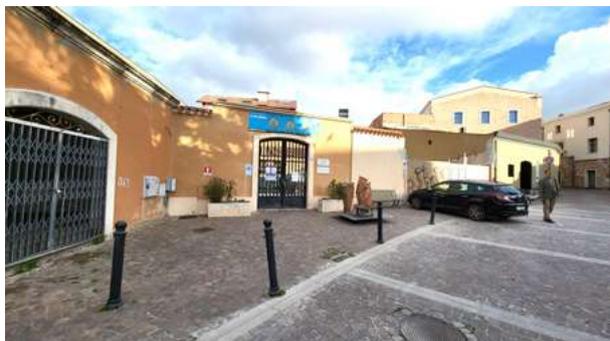
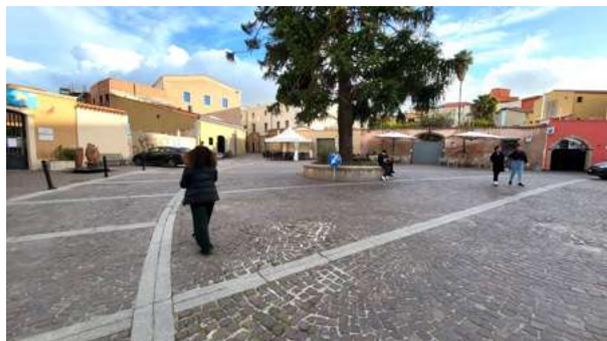
Codice – Nome Località	P13	Piazza Corrias
	Oristano

Grado di frequentazione	Alto
Dislivelli, scalini	NO
Videosorveglianza	
Alberatura	1 con sedute attorno
Pavimentazione	SI

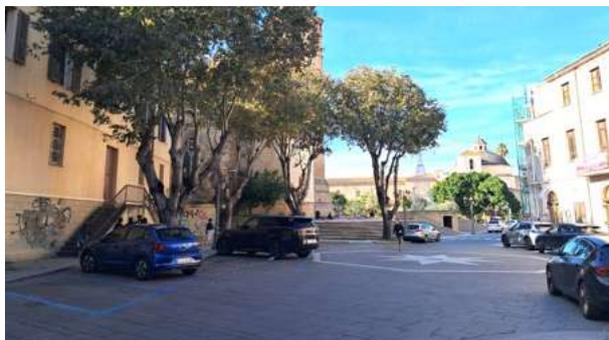
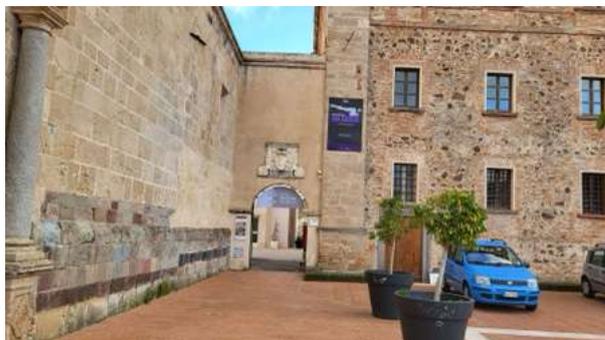
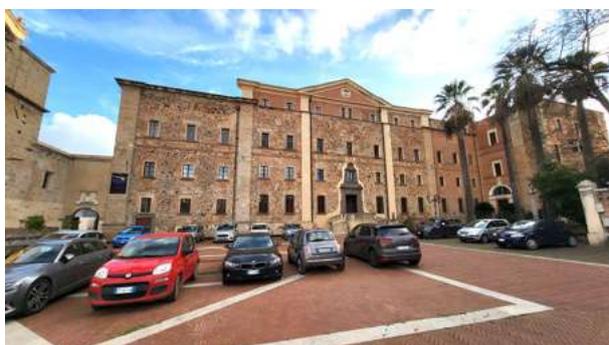
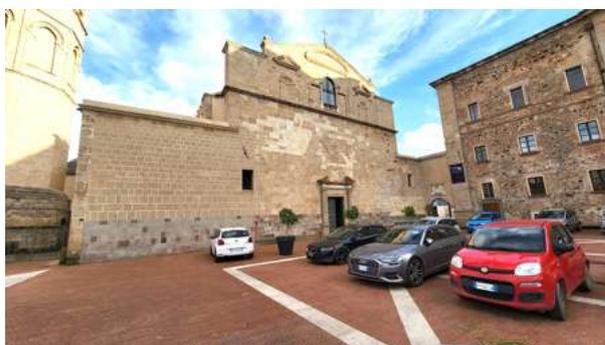
Codice – Nome Località	P14	Piazza Duomo
	Oristano

Grado di frequentazione	Alta
Dislivelli, scalini	Scalinata duomo ma rampa lunga - Lieve Pendenza
Videosorveglianza	
Alberatura	Scarsa
Pavimentazione	SI

DIS. MOTORIA	DIS. VISIVA	ATTRAVERS.
Percorso esterno	A	PA	PA (da smussare)
Percorso interno	PA	NO

Area semi-pedonale	X	Museo	X
ZTL	X	Fontana	X
Chiesa, attività parrocchiali	X	Area attrezzata con arredo	X
Esercizi commerciali	X	Duomo con rampa lunga X	X

- Incrementare il numero di scivoli.

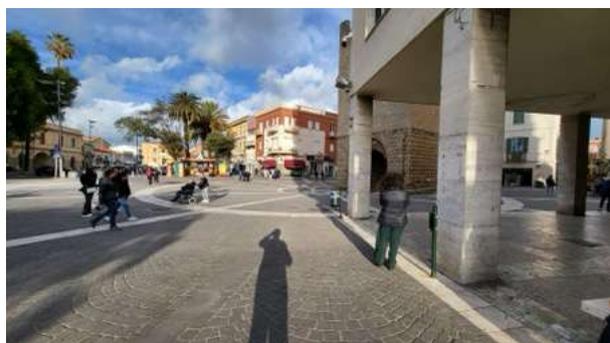
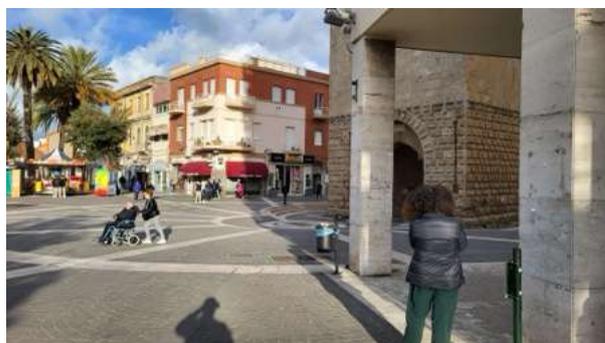
Codice – Nome Località	P15	Piazza Roma
	Oristano

Grado di frequentazione	Alto
Dislivelli, scalini	NO
Videosorveglianza	
Alberatura	NO (scarso)
Pavimentazione	SI
Dissesto/sconnessioni	NO

Lato Destro
MOBILITA' (raccordo percorso e pedana rialzata)	A
ORIENTAMENTO (linee guida e identif. fermata)	NO
COMFORT (presenza pensilina e panca)	NO

DIS. MOTORIA	DIS. VISIVA	ATTRAVERS.
Percorso esterno	A	PA	A - NA
Percorso interno	A	NO

- Realizzare n.1 stallo riservato.
- Rendere accessibile l'attraversamento pedonale al centro della piazza.
- Fermata bus poco visibile.
- Migliorare l'orientamento con inserimento linee guida podotattili.

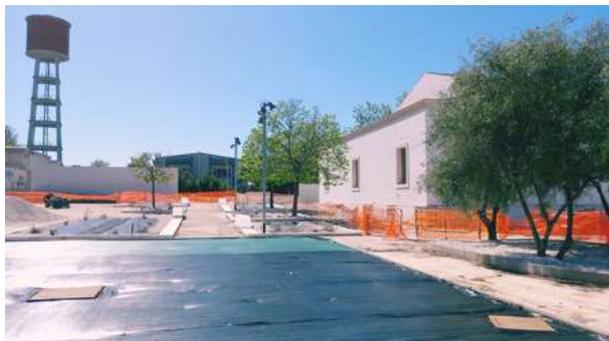
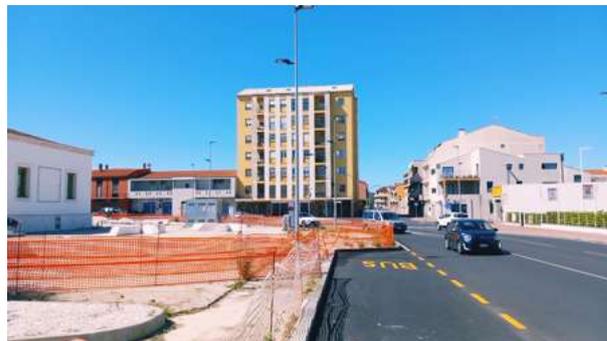
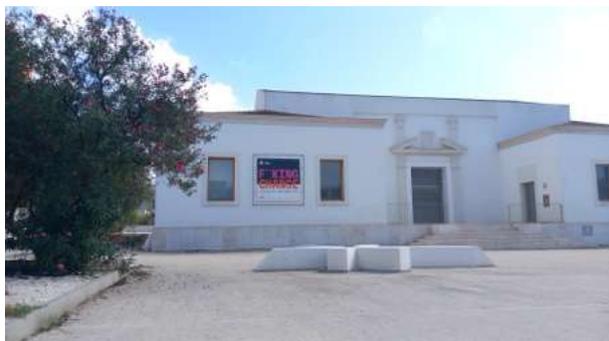
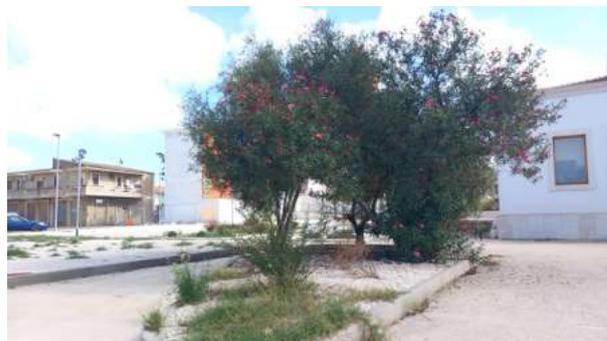
Codice – Nome	P16	Piazza Giorgio Luigi Pintus
Località	Oristano

Grado di frequentazione	Alto (ipermercato)
Dislivelli, scalini	Lavori in corso
Alberatura

Lato DX Centro commerciale	Lato sinistro
MOBILITA' (raccordo percorso e pedana rialzata)	A	NA
ORIENTAMENTO (linee guida e identif. fermata)	NO	NO
COMFORT (presenza pensilina e panca)	NO	NO
SICUREZZA	SI	SI

DIS. MOTORIA	DIS. VISIVA	ATTRAVERS.
Percorso esterno con lavori in corso	X	NO	X vie Sanzio, Ricovero, Marconi
Percorso interno	X lavori in corso	NO

- Via Ricovero: lato centro commerciale A.

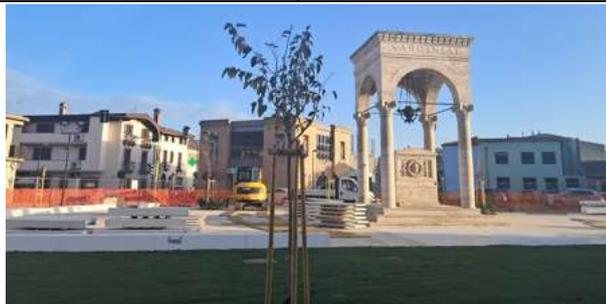
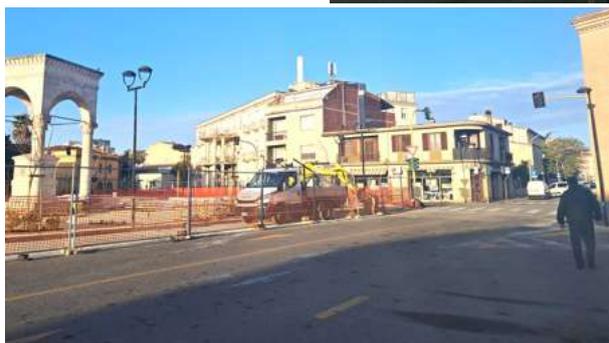
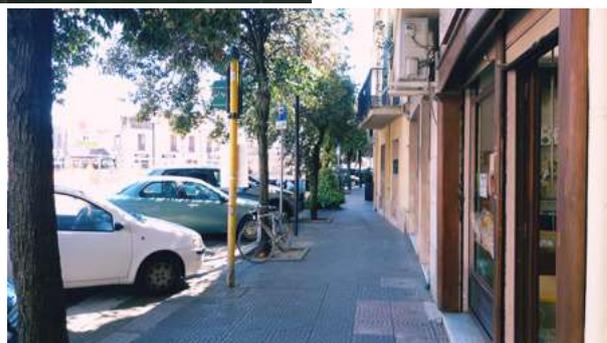
Codice – Nome Località	P17	Piazza Mariano
	Oristano

Grado di frequentazione	Alto
Dislivelli, scalini	NO (lavori in corso)
Alberatura	Assente solo sui lati via
Pavimentazione	SI

<i>Lato sinistro</i>
MOBILITA' (raccordo percorso e pedana rialzata)	NA
ORIENTAMENTO (linee guida e identif. fermata)	NO
COMFORT (presenza pensilina e panca)	SI

<i>DIS. MOTORIA</i>	<i>DIS. VISIVA</i>	<i>ATTRAVERS.</i>
Percorso esterno (incrocio)	XX		Lavori in corso
Percorso interno	X	Lavori in corso

- Piazza ingresso centro storico (sottozona S3).
- Pavimentazione sconnessa e non complanare attorno alla piazza.
- Gli attraversamenti risultano sono accessibili per la presenza di scalini.

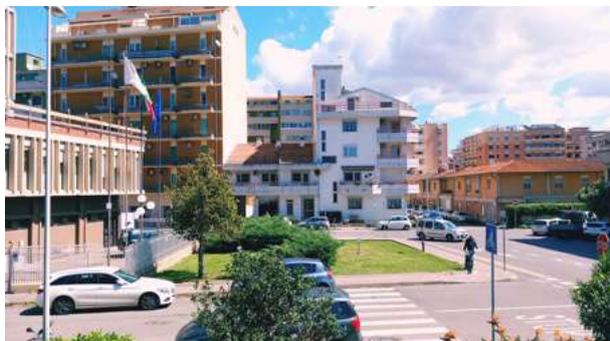
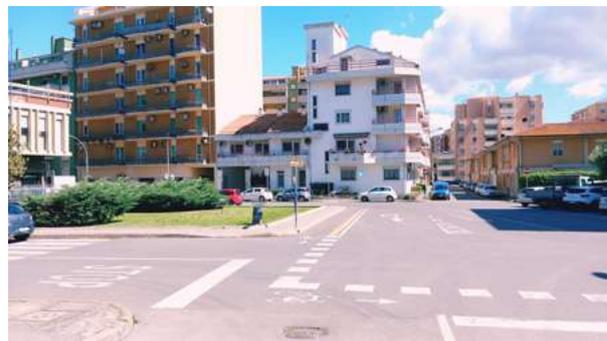
Codice – Nome Località	P18	Piazza Maria Teresa Sechi
	Oristano

Grado di frequentazione	Alta
Dislivelli, scalini	Nelle intersezioni (ad es. con via Carboni e via Secchi)
Videosorveglianza	NO
Alberatura	NO
Pavimentazione	NO
Dissesto/sconnessioni	NO

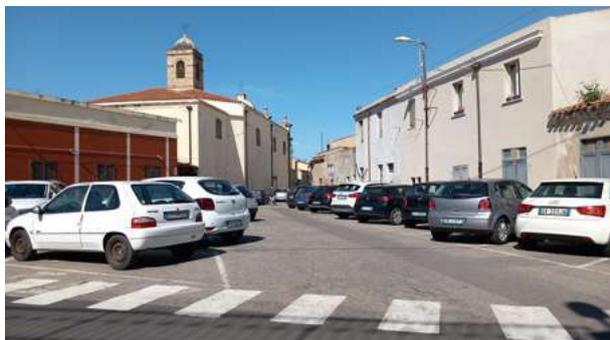
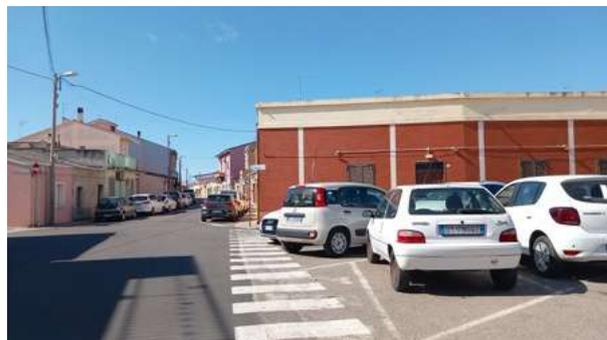
Codice – Nome Località	P19	Piazza del Popolo
	Oristano

Grado di frequentazione	Alto (incrocio stradale)
Dislivelli, scalini	SI arrivando da via Palmas per salire sul marciapiede
Videosorveglianza	NO
Alberatura	NO
Pavimentazione	NO

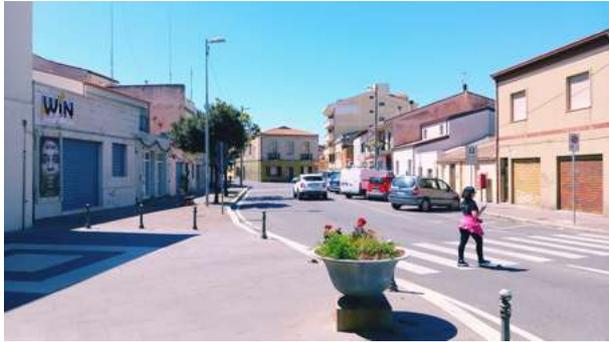
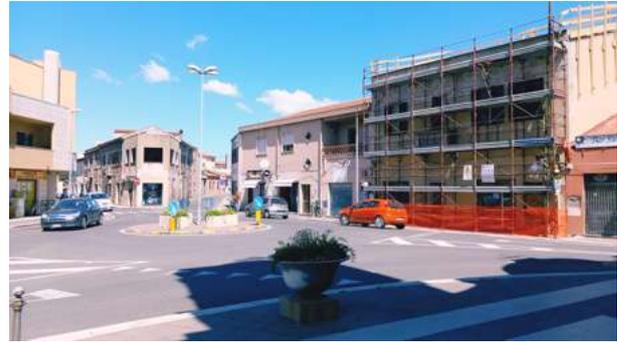
Codice – Nome Località	P20	Piazzale chiesa S. Efisio
	Oristano

Grado di frequentazione	Alto
Dislivelli, scalini	Dislivello accesso chiesa <input checked="" type="checkbox"/>
Videosorveglianza	
Alberatura	NO
Pavimentazione	SI
Dissesto/sconnessioni	NO

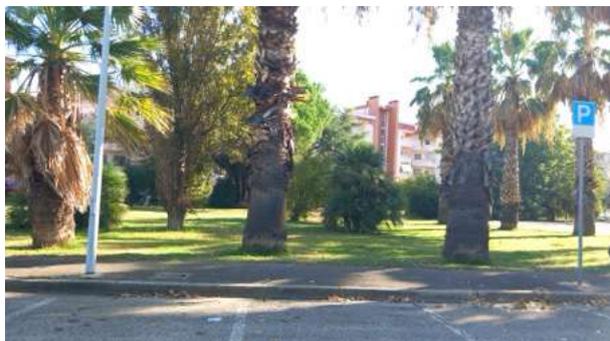
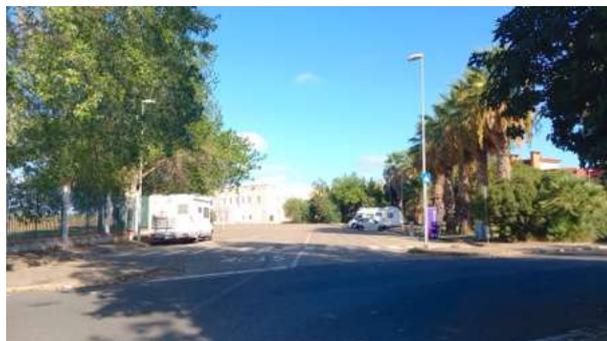
Codice – Nome Località	P21	Piazza Robert Baden-Powell, via Quasimodo
	Oristano

Grado di frequentazione	Medio piazzale
Dislivelli, scalini	SI (dal marciapiede al piazzale)
Videosorveglianza	NO
Alberatura	Sui lati
Pavimentazione	NO
Dissesto/sconnessioni	SI marciapiedi

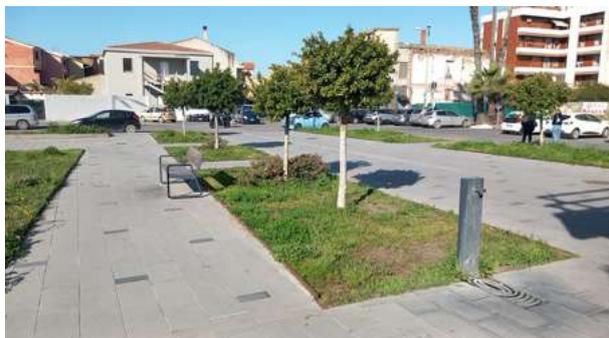
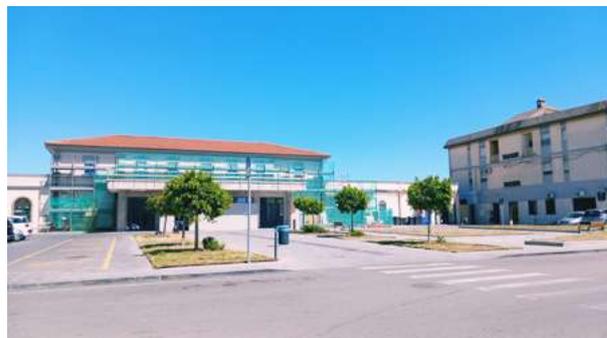
Codice – Nome Località	P22	Piazza Ungheria (stazione FS)
	Oristano

Grado di frequentazione	Alta
Dislivelli, scalini	NO
Videosorveglianza	
Alberatura	NO
Pavimentazione	SI

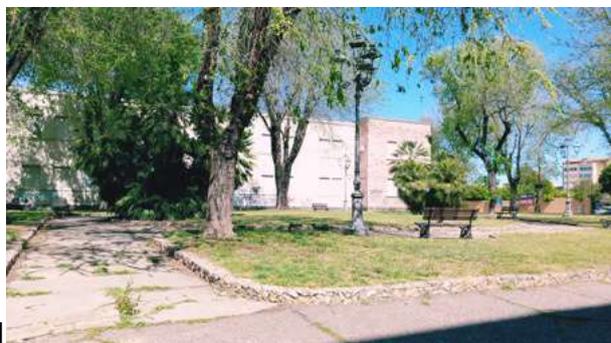
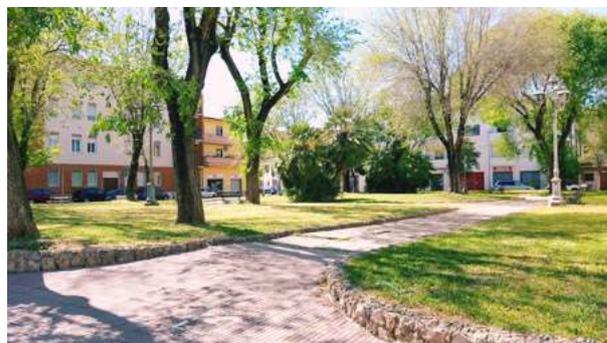
Codice – Nome	P23	Piazza Arrigo Visani con giardino vie Bellini/ Puccini/ Rossini
Località	Oristano

Grado di frequentazione	Alto
Dislivelli, scalini	SI sconnessioni interne (viale da ripristinare)
Videosorveglianza	
Alberatura	SI
Pavimentazione	SI
Dissesto/sconnessioni	SI viale e marciapiede in via Puccini
