COMUNE di ORISTANO - OR

Piano per l'Eliminazione delle **B**arriere **A**rchitettoniche

2 - RILIEVO SPAZI PUBBLICI

RILIEVO E VALUTAZIONE ACCESSIBILITA' SPAZI PUBBLICI

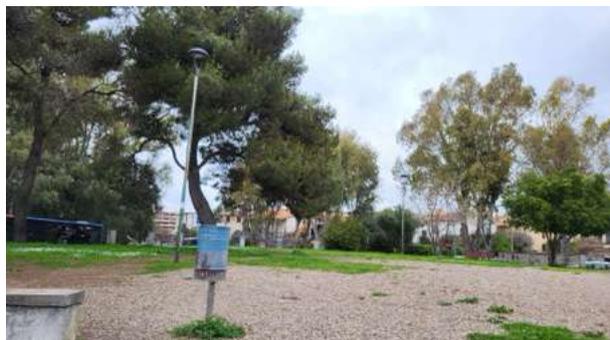
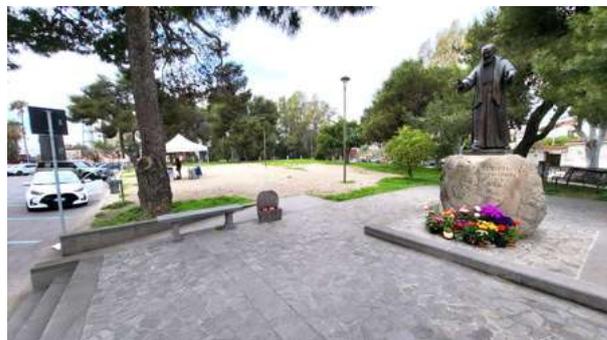
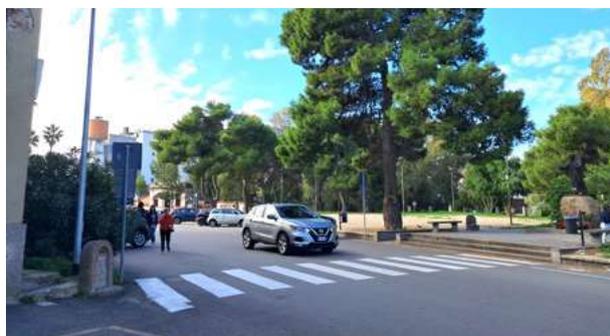
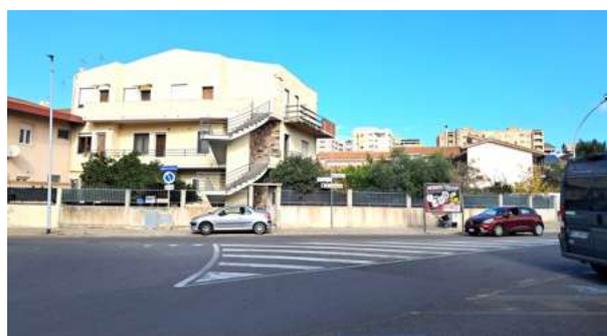
Codice – Nome Località	P24	Piazza S. Martino
	Oristano

Grado di frequentazione	Alto
Dislivelli, scalini	SI
Alberatura	Da implementare solo sui lati
Pavimentazione	Ghiaia
Dissesto/sconnessioni	SI

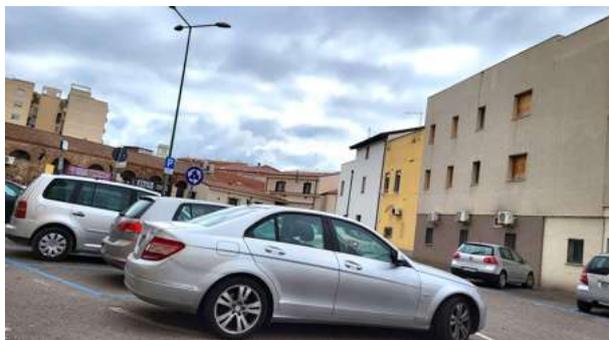
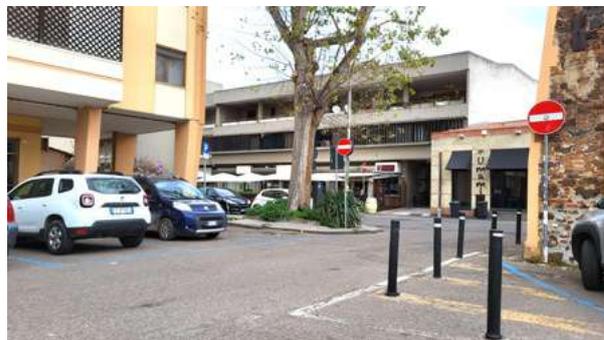
Codice – Nome Località	P25	Piazza Cova
	Oristano

Grado di frequentazione	Medio
Dislivelli, scalini	Accesso galleria con negozi X – aumentare il n. di scivoli
Videosorveglianza	
Alberatura	NO
Pavimentazione	NO

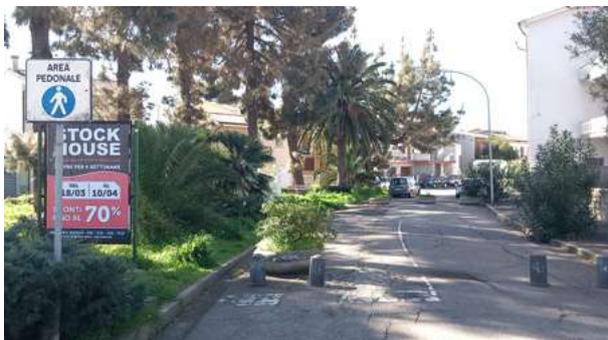
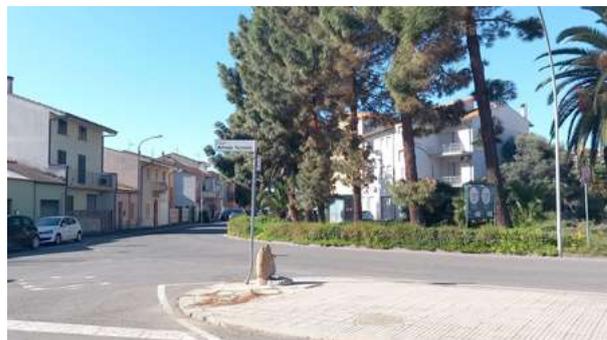
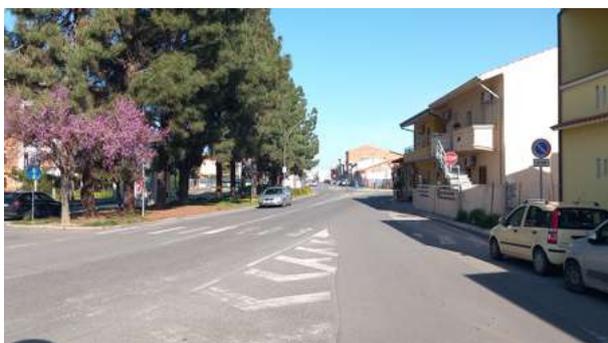
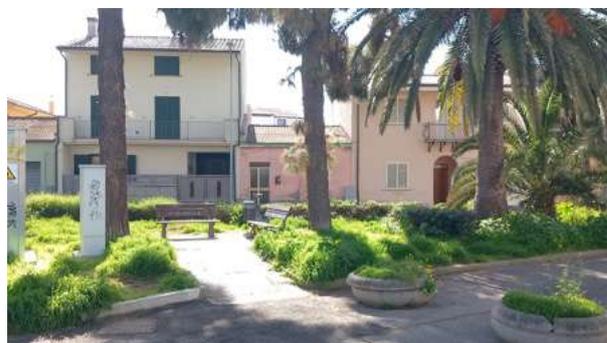
Codice – Nome	P26	Piazza Alfredo Torrente
Località	Oristano

Grado di frequentazione	Alto – tratto chiuso al traffico e zona altamente residenziale Contro viale in via Carbonia
Dislivelli, scalini	Attorno all'area verde
Videosorveglianza	
Alberatura	SI (palme e pini)
Pavimentazione	NO
Dissesto/sconnessioni	SI

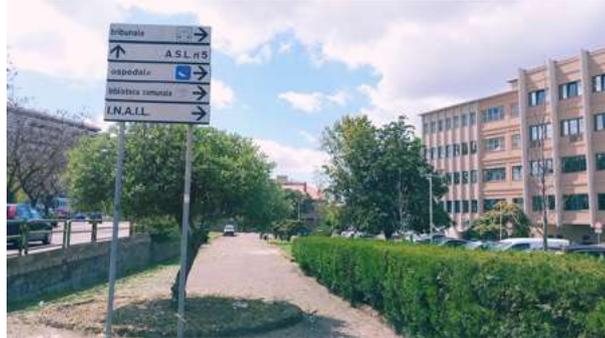
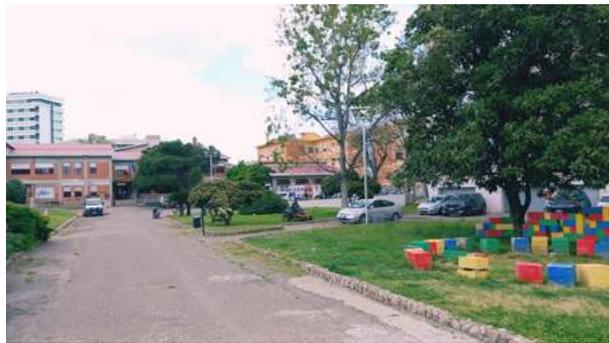
Codice – Nome Località	P27	Piazza Aldo Moro
	Oristano

Grado di frequentazione	Alto piazzale con parcheggi e giardini
Dislivelli, scalini	Si ingresso giardino e ingresso con scalinata Ministero infrastrutture con scala
Pendenza	Lieve h. Cagliari
Alberatura	Lati con siepi recinzione vegetale e alberi nel giardino
Pavimentazione	NO
Dissesto/sconnessioni	Si vialetto del giardinetto attrezzato

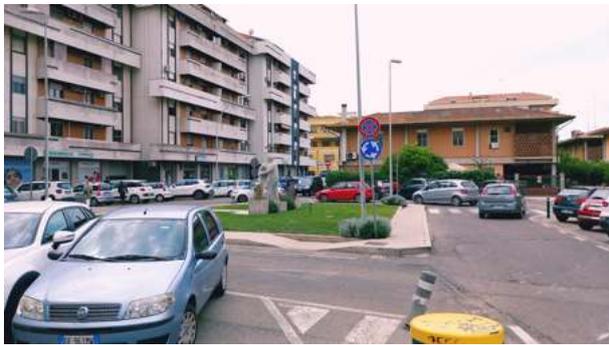
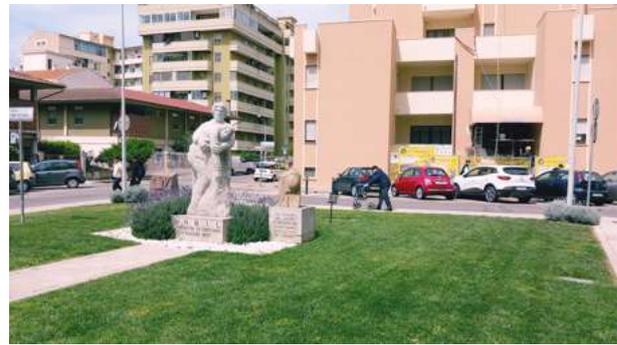
Codice – Nome Località	P28	Piazzetta Caduti sul Lavoro
	Oristano

Grado di frequentazione	Alto – in centro area verde con statua
Dislivelli, scalini	NO
Videosorveglianza	NO
Alberatura	NO
Pavimentazione	SI/NO
Dissesto/sconnessioni	SOLO ASFALTO STRADA

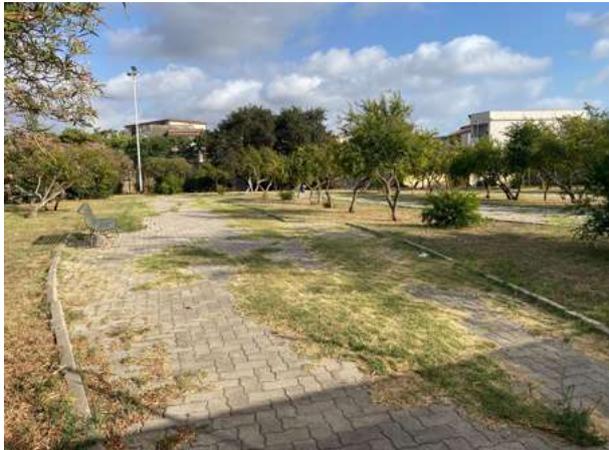
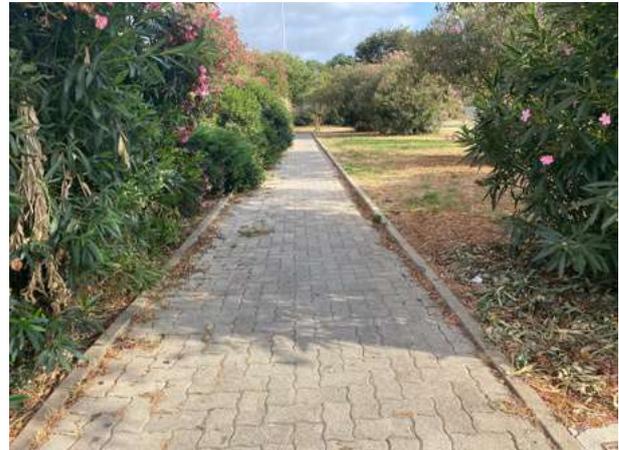
Codice – Nome Località	P29	Piazza Martiri delle Foibe
	Oristano

Grado di frequentazione	Alto
Dislivelli, scalini	
Videosorveglianza	
Alberatura	SI
Pavimentazione	NO
Dissesto/sconnessioni	Erba invade il percorso

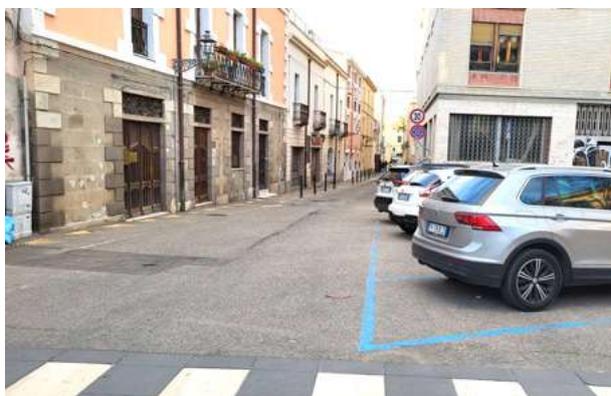
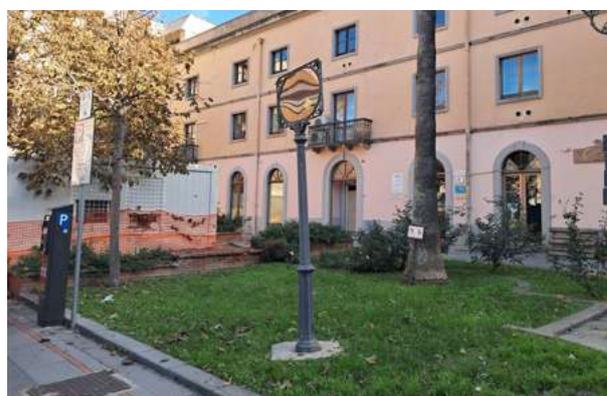
Codice – Nome	P30	Piazza Papa Giovanni Paolo II (via Ciudadella de Menorca)
Località	Oristano

Grado di frequentazione	Alto
Dislivelli, scalini	Scivoli presenti
Videosorveglianza	
Alberatura	SI con piccolo giardino
Pavimentazione	SI
Dissesto/sconnessioni	NO

DIS. MOTORIA	DIS. VISIVA	ATTRAVERS.
Percorso esterno	A	PA	A
Percorso interno	PA

- Via Ciudadella de Menorca X con lieve pendenza. Ambulatorio e Proloco X.

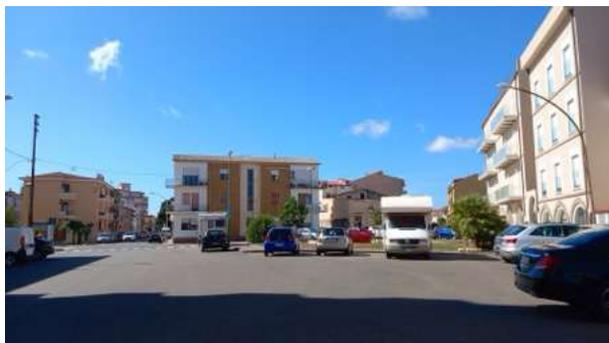
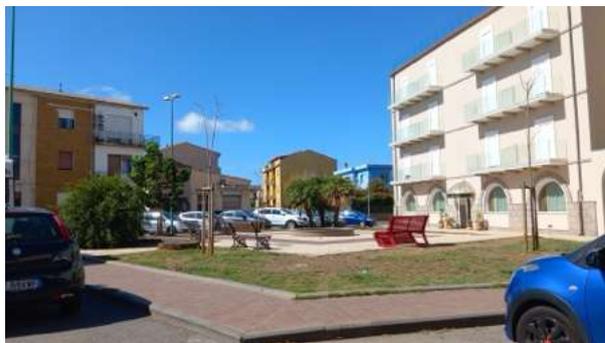
Codice – Nome Località	P31	Piazza Italia
	Oristano

Grado di frequentazione	Alto
Dislivelli, scalini	Scivolo presente solo da un lato
Videosorveglianza	NO
Alberatura	SI alberelli
Pavimentazione	SI
Dissesto/sconnessioni	NO ma fare almeno 2 atri scivoli per accesso alla piazza.

<i>Lato Destro</i>
MOBILITA' (raccordo percorso e pedana rialzata)	A
ORIENTAMENTO (linee guida e identif. fermata)	NO
COMFORT (presenza pensilina e panca)	PA solo panchina

DIS. MOTORIA	DIS. VISIVA	ATTRAVERS.
Percorso esterno	PA/A	PA	NA
Percorso interno	A

- Percorso su via Lazio: marciapiedi con dissesto puntuale e stretti **NA** (lampioni e buche).
- Incrocio con via Toscana: **NA**. Via Toscana **NA** (marciapiedi da rifare). N. 1 stallo **PA**,
- Ambulatorio veterinario: esterno **NA**; accesso **A**; porta **PA**; stallo **PA**; attrav. assente.
- Incrocio su via Sardegna con semaforo senza attrav. **NA**;
- CIA: **NA**.
- Incrocio Vie Carnia/ Sardegna/ Lazio: da qualificare (edicola in mezzo).
- Intervento: ampliare ambito pedonale nella piazza.

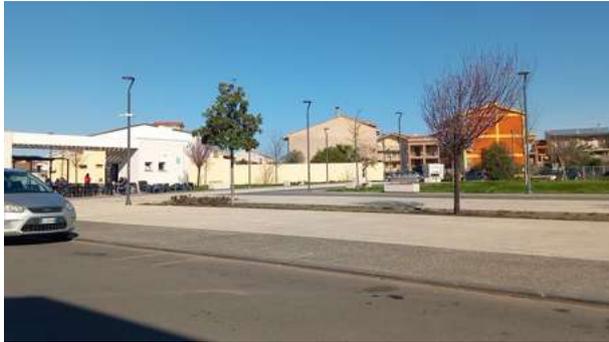
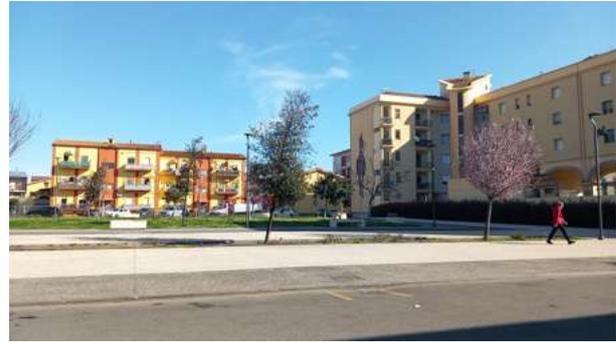
Codice – Nome Località	P32	Piazza Abis
	Oristano

Grado di frequentazione	Alto
Dislivelli, scalini	NO
Videosorveglianza	SI
Alberatura	SI alberelli (da incrementare)
Pavimentazione	SI

Vedi stazione FS/ e via Iglesias	Lato sinistro
MOBILITA' (raccordo percorso e pedana rialzata)	NA
ORIENTAMENTO (linee guida e identif. fermata)	NO
COMFORT (presenza pensilina e panca)	SI

DIS. MOTORIA	DIS. VISIVA	ATTRAVERS.
Percorso esterno Las Palmase via Iglesias	A/PA	PA	via Palmas rialzo con scal X
Percorso interno	A	PA

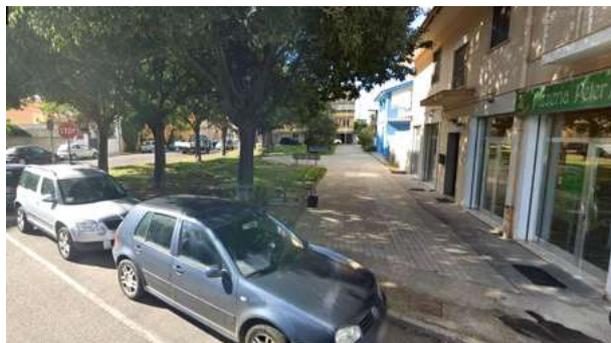
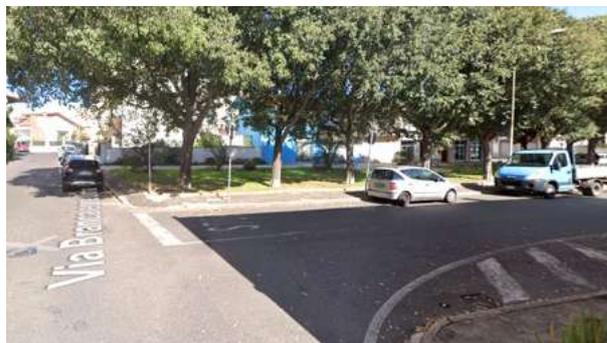
Codice – Nome Località	P33	Piazza in via Pier Luigi da Palestrina
	Oristano

Grado di frequentazione	Medio (transito)
Dislivelli, scalini	NO
Videosorveglianza	NO
Alberatura	SI
Pavimentazione	NO

Assente	Non access.	Parzialmente acc.	Accessibile
		X (assenza raccordo)		
	X

DIS. MOTORIA	DIS. VISIVA	ATTRAVERS.
Percorso esterno Da Palestrina/ via Doria	A	PA	assente
Percorso interno	NA sterrato	PA

- Via da Palestrina: marciapiedi vecchi e con dissesto.
- Via Doria: marciapiedi stretti e pav. dissestato; n.1 stallo riservato.
- Ambito da qualificare: incrocio via Doria/ Via Sardegna (troppo ampio); dare continuità pedonale via Sabina/ via Doria.

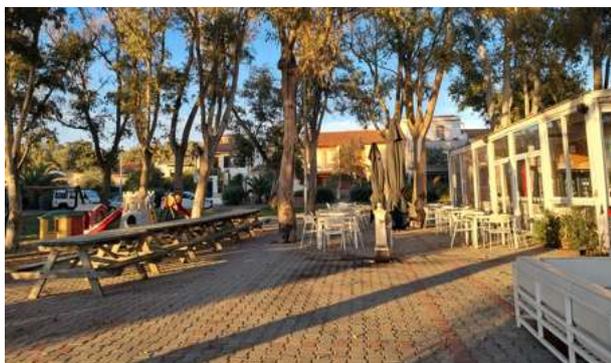
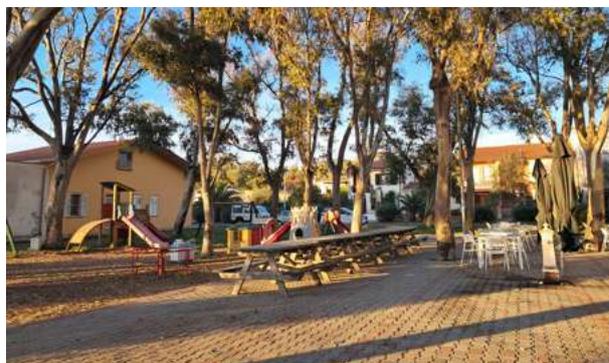
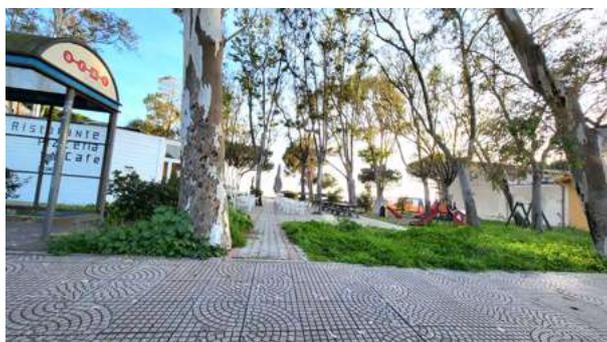
Torregrande, via Millelire Parco attrezzato

Grado di frequentazione	Alto
Delimitazione area	NO
Illuminazione	SI
Videosorveglianza	
Alberatura	SI
Pavimento antitrauma nei giochi	NO

DIS. MOTORIA	DIS. VISIVA	ATTRAV.
PERCORSO ESTERNO	A		A
VIALE INTERNO	assente

Accessibile	NON accessibile	ASSENTE
GIOCHI			X	
ARREDI	CESTINI			X
	FONTANELLA	X		
	PANCHINE	Plateatico bar		
	TAVOLO PIC-NIC	X

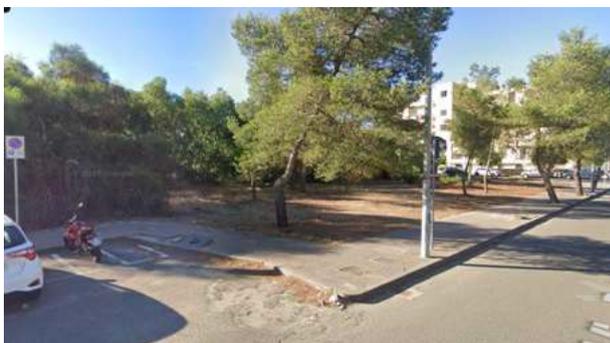
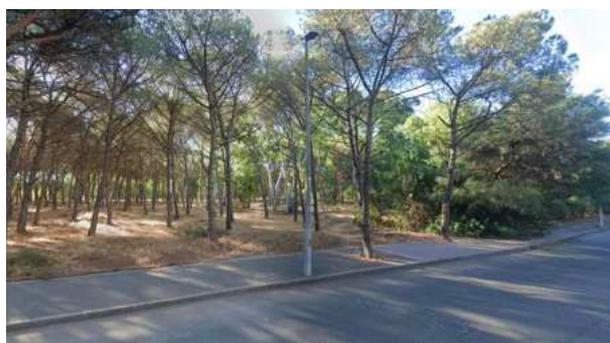
Torre Grande, via Duca degli Abruzzi Pineta

Grado di frequentazione	Alto
Recintato	NO
Illuminazione	NO (solo stradali)
Videosorveglianza	NO
Alberatura	SI

DIS. MOTORIA	DIS. VISIVA	ATTRAV.
PERCORSO ESTERNO	A		NA via d. Abbruzzi
VIALE INTERNO	PA

Accessibile	NON accessibile	ASSENTE
GIOCHI				X
ARREDI	CESTINI			X
	FONTANELLA			X
	PANCHINE			X
	TAVOLO PIC-NIC			X

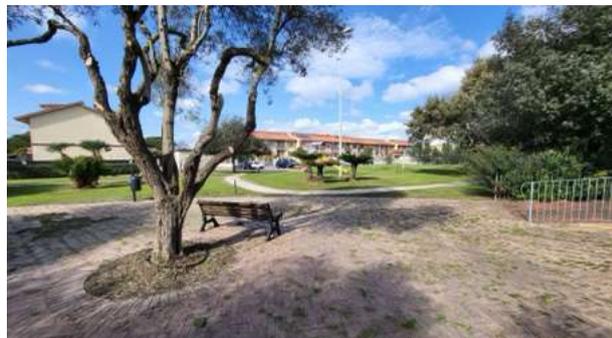
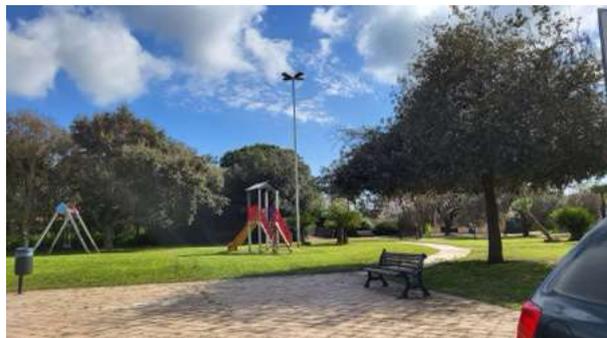
Donigala, Via Brigata Sassari	Area verde attrezzata
-------------------------------	-----------------------

Grado di frequentazione	Medio
Recinzione	NO
Illuminazione	SI
Videosorveglianza	
Alberatura	SI
Pavimento antitrauma neii giochi	NO

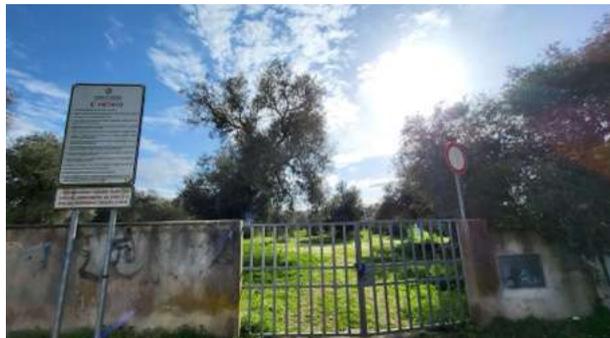
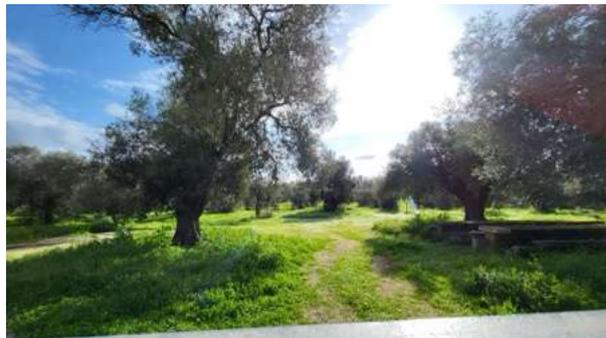
Parco di Santa Petronilla

Grado di frequentazione	Basso
Recintato	Si con cancello
Illuminazione	NO
Videosorveglianza	NO
Alberatura	SI
Pavimento antitrauma nei giochi	NO

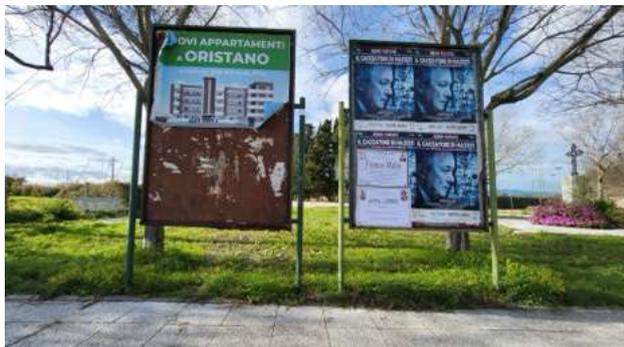
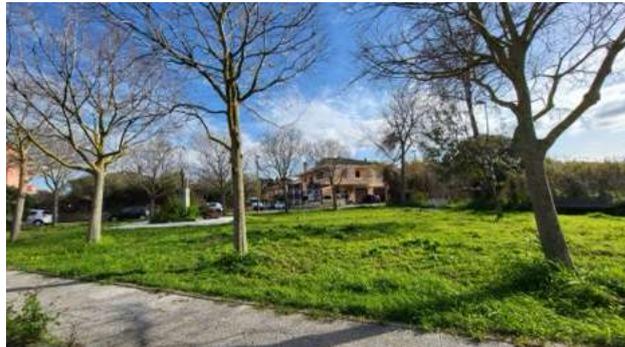
Area verde non attrezzata

Grado di frequentazione	Basso
Recintato	NO
Illuminazione	SI
Videosorveglianza	
Alberatura	SI
Pavimento antitrauma nei giochi	NO

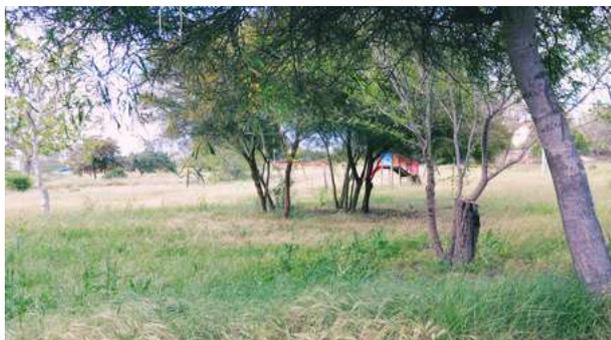
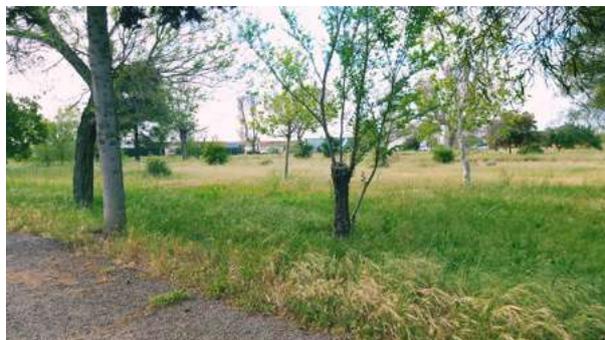
Massama, SP55 via Ardua, Massima | Area verde attrezzata

Grado di frequentazione	Alto
Recintato	NO
Illuminazione	NO
Videosorveglianza	
Alberatura	Da implementare
Pavimento antitrauma nei giochi	NO (erba alta)

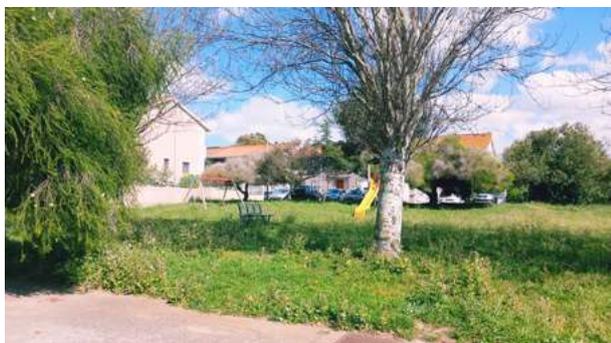
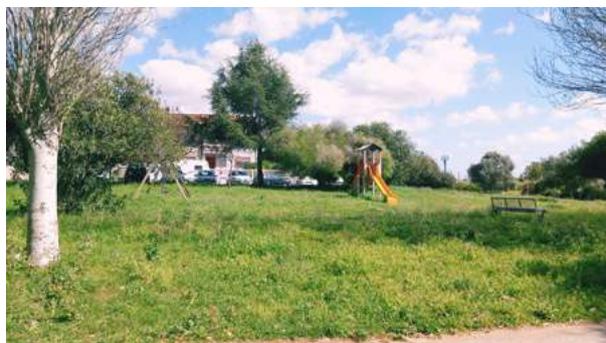
Area verde attrezzata

Grado di frequentazione	Basso (erba alta)
Recintato	NO
Illuminazione	NO
Videosorveglianza	
Alberatura	SI
Pavimento antitrauma nei giochi	NO

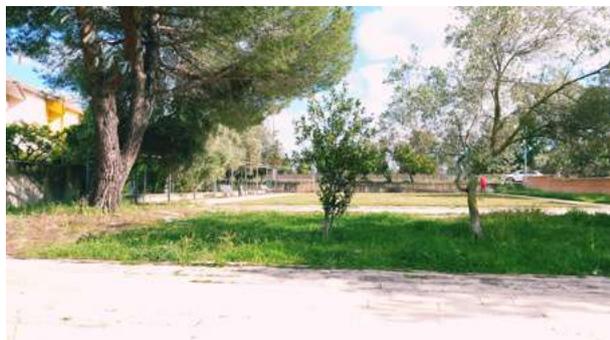
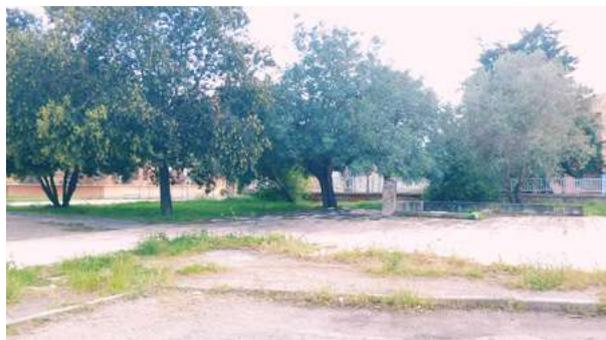
Sili, Via Giovanni Paolo I	Area verde attrezzata
----------------------------	-----------------------

Grado di frequentazione	Alto
Recintato	NO
illuminazione	SI
Videosorveglianza	
Alberatura	SI sui lati -Da implementare nella parte centrale

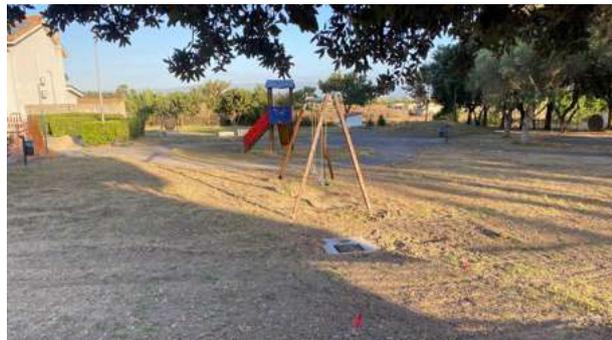
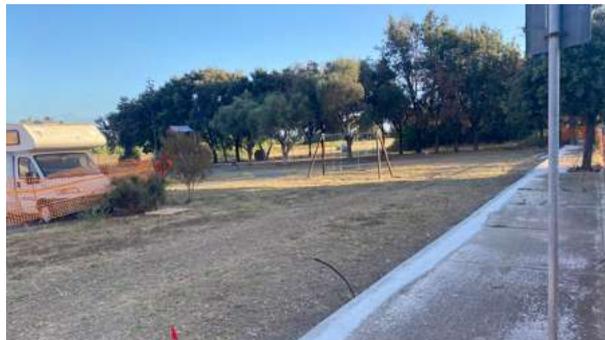
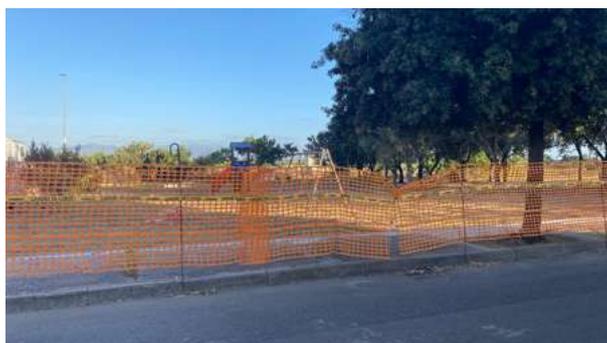
Massama, Via Carlo Emanuele	Area giochi
-----------------------------	-------------

Grado di frequentazione	Medio
Recintato	NO
Illuminazione	SI
Videosorveglianza	NO
Alberatura	(da incrementare)
Pavimento antitrauma nei giochi	NO/SI (lavori in corso)

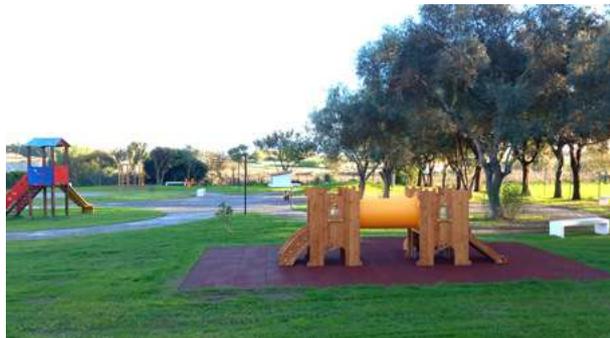
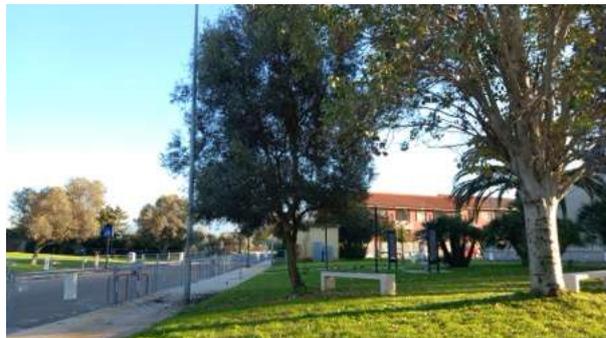
Nuraxinieddu, Via Bologna	Parco Eugenio Cadoni e area fitness
---------------------------	-------------------------------------

Grado di frequentazione	Medio con lieve pendenza; area fitness pianeggiante
Rrecintato	NO
Illuminazione	SI
Videosorveglianza	NO
Alberatura	(da incrementare)
Pavimento antitrauma nei i giochi	NO

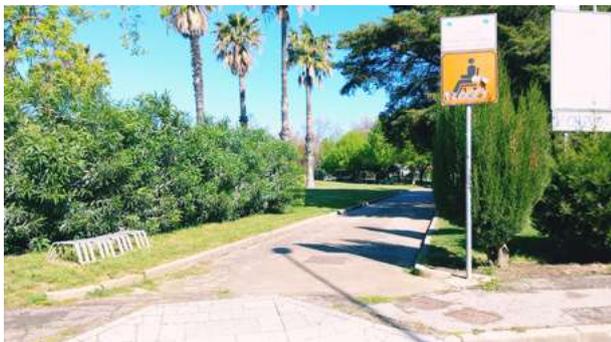
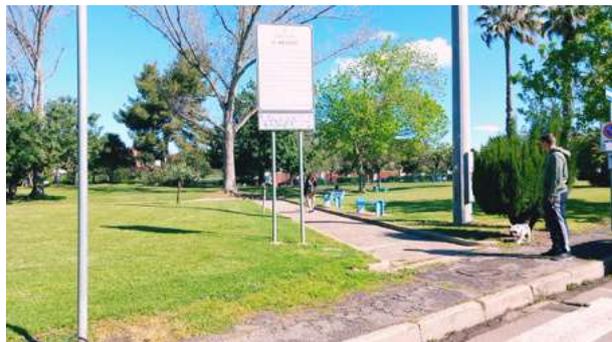
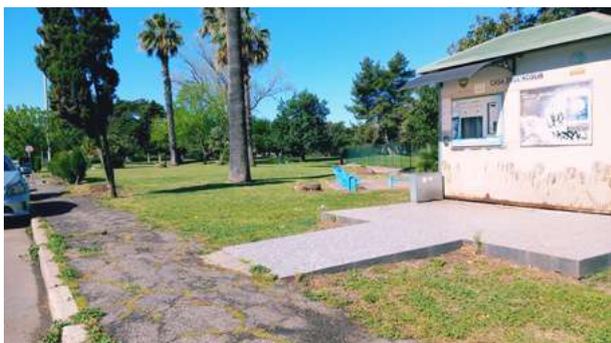
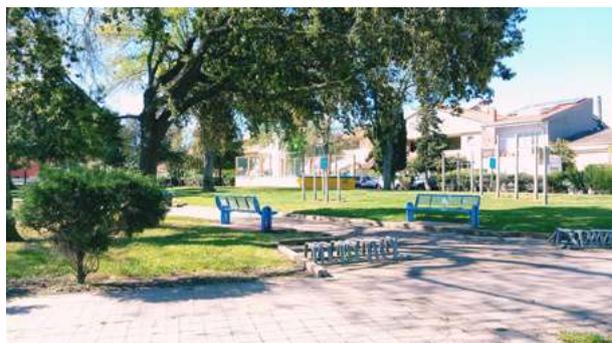
Oristano, viale Repubblica Giardini pubblici

Grado di frequentazione	Alto
Recintato	NO ma siepe presenti su 2 lati
Illuminazione	SI
Alberatura	SI

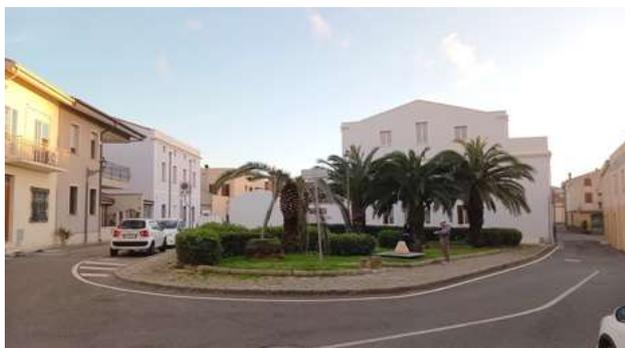
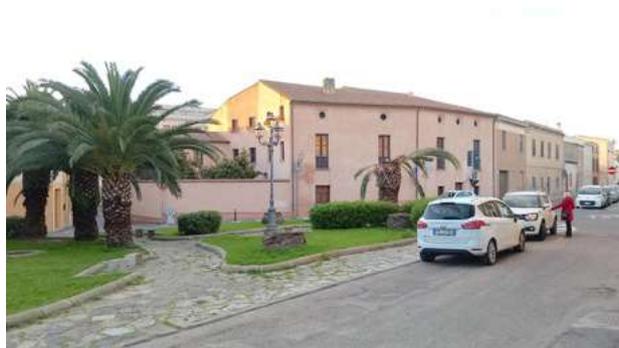
Giardino Santa Gianna Beretta Molla

Grado di frequentazione	Basso
Recintato	NO
Illuminazione	SI
Videosorveglianza	
Alberatura	SI

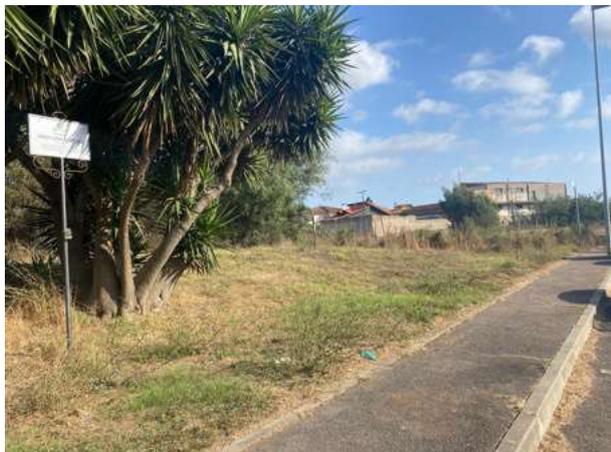
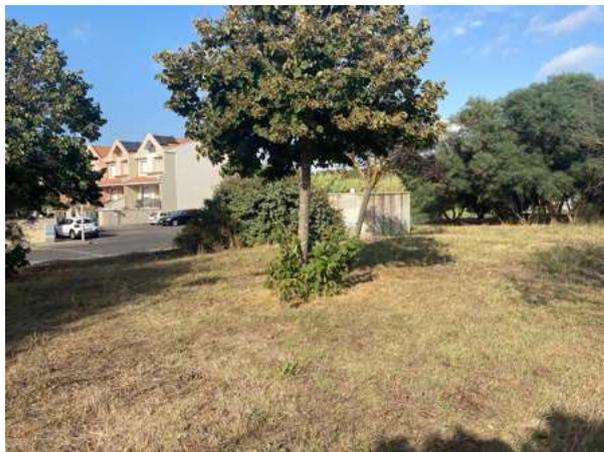
Giardino Annadina Cozzoli

Grado di frequentazione	Basso
Recintato	NO
Illuminazione	Esterna
Videosorveglianza	
Alberatura	SI

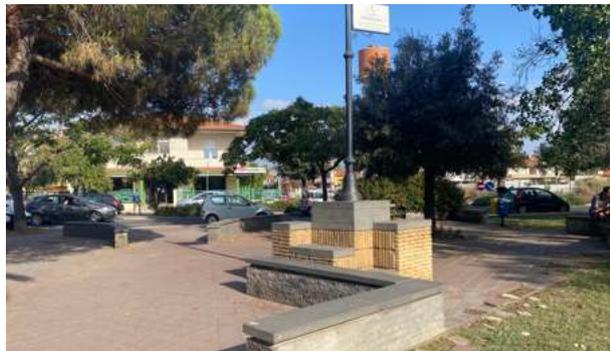
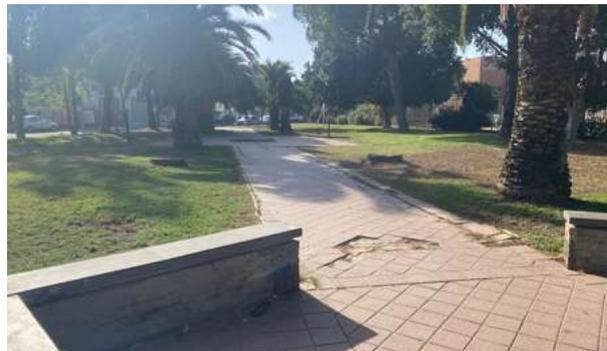
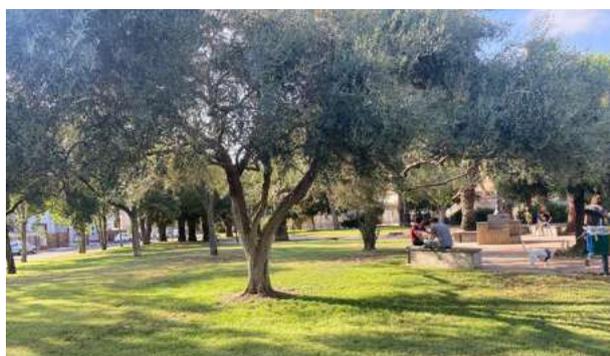
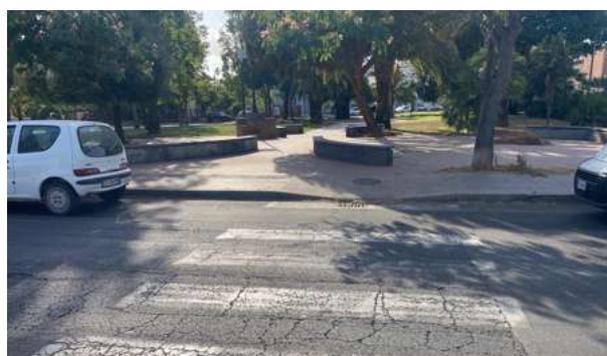
Giardini Umberto Erriu

Grado di frequentazione	Alto
Recintato	NO
Illuminazione	SI
Videosorveglianza	
Alberatura	SI

Accessibile	Parzialmente Acc.	Non Acc.	ASSENTE
STALLO PARCHEGGIO				X
FERMATA BUS				X

DIS. MOTORIA	DIS. VISIVA	ATTRAV.
PERCORSO ESTERNO	A		A
VIALE INTERNO	PA

Accessibile	NON accessibile	ASSENTE
GIOCHI				X
ARREDI	CESTINI	X		
	FONTANELLA			X
	PANCHINE	X

- Puntuale dissesto/interruzione ~~X~~ del viale che porta alla piazzetta attrezzata ~~X~~.

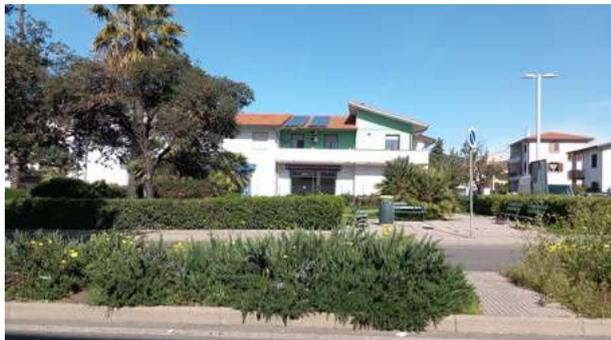
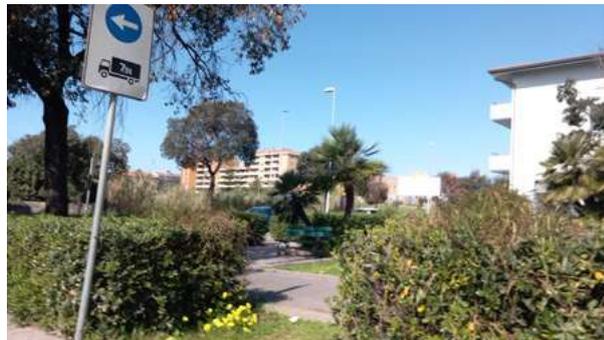
Giardini Donatori di Sangue

Grado di frequentazione	Medie
Recintato	NO siepi
Illuminazione	SI
Videosorveglianza	NO
Alberatura	SI

Accessibile	Parzialmente Acc.	Non Acc.	ASSENTE
STALLO PARCHEGGIO	X			X
FERMATA BUS			Su via Messina (distante) X

DIS. MOTORIA	DIS. VISIVA	ATTRAV.
PERCORSO ESTERNO via Firenze/ via Messina	XX		NA
VIALE INTERNO	A

Accessibile	NON accessibile	ASSENTE
GIOCHI				X
ARREDI	CESTINI	X		
	FONTANELLA			X
	PANCHINE	X		
	TAVOLO PIC-NIC			X

- Area circostante: lieve pendenza.

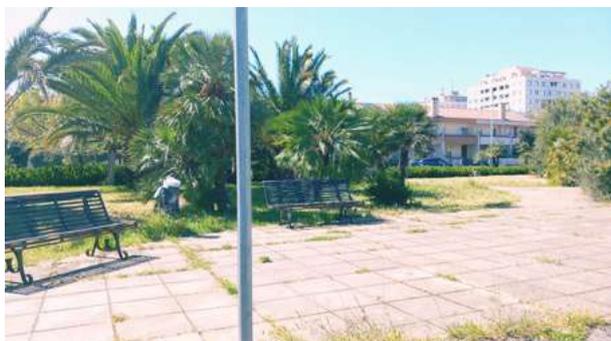
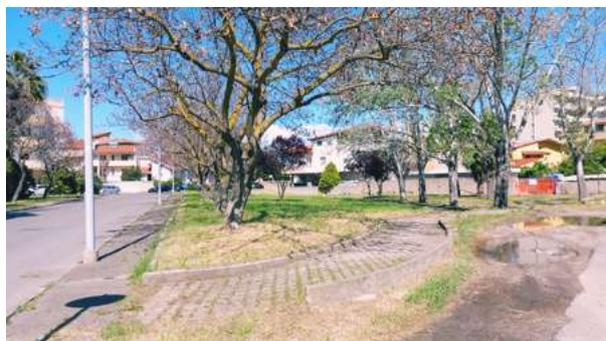
Parchetto Monte Arci

Grado di frequentazione	Medio
Recintato	NO -
Illuminazione	SI
Videosorveglianza	
Alberatura	SI

Accessibile	Parzialmente Acc.	Non Acc.	ASSENTE
STALLO PARCHEGGIO			X	
FERMATA BUS				X

DIS. MOTORIA	DIS. VISIVA	ATTRAV.
PERCORSO ESTERNO	X		NA
Via Petri	XX		
VIALE INTERNO (dissesto)	X

Accessibile	NON accessibile	ASSENTE
GIOCHI				X
ARREDI	CESTINI	X		
	FONTANELLA			X
	PANCHINE	X		
	TAVOLO PIC-NIC			X

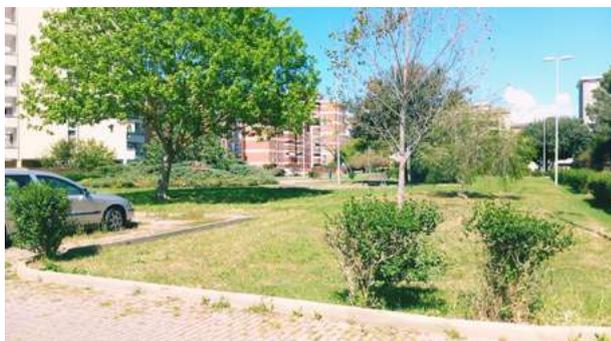
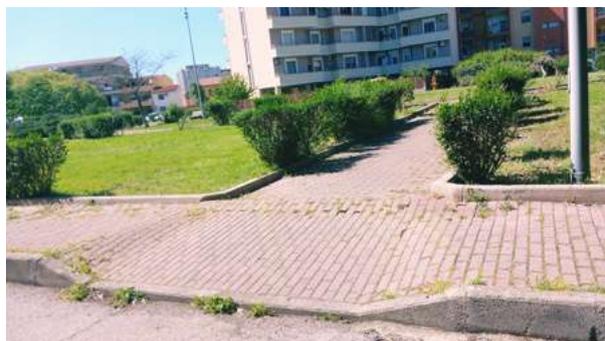
Parco/ Piazza, S. Nicola

Grado di frequentazione	Alto
Recintato	Siepi
Illuminazione	SI
Videosorveglianza	
Alberatura	SI
Pavimento antitrauma nei giochi	NO

Accessibile	Parzialmente Acc.	Non Acc.	ASSENTE
STALLO PARCHEGGIO	X	X		
FERMATA BUS				X

DIS. MOTORIA		DIS. VIS.	ATTRAV.	
VIALE ESTERNO via Maestrale	X	X		X	
VIALE ESTERNO laterale lato nido	X	X			
VIALE ESTERNO via Scirocco	X	X			
Accesso 2, 3 viale laterale con sconnessioni			X		
Accesso via Scirocco	X				
Accesso Via Maestrale	X				
VIALE INTERNO		X

Accessibile	NON accessibile	ASSENTE
GIOCHI			X	
ARREDI	CESTINI	X		
	FONTANELLA			X
	PANCHINE	X

- Prevista riqualificazione aree verdi
- Via Scirocco X. Con fine via X x 30m SX con area con arredo attorno al parco e viale XX.

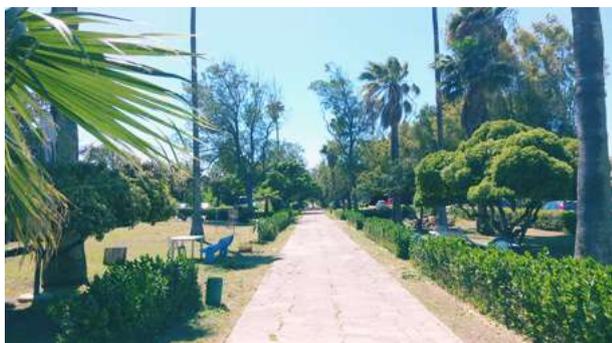
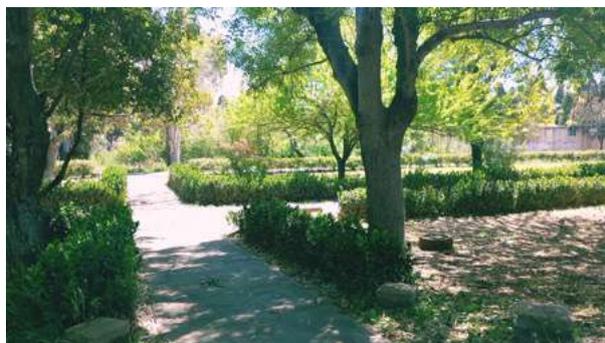
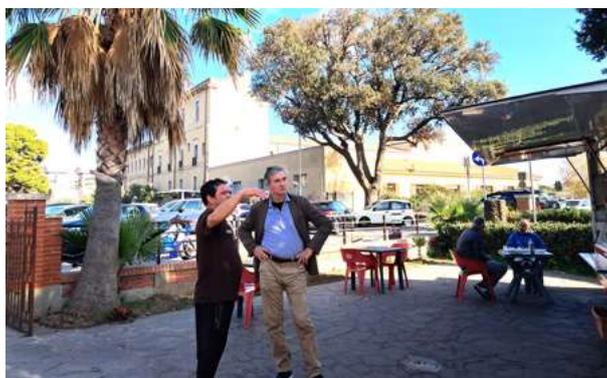
Giardino San Martino

Grado di frequentazione	Medio (ospedale)
Recintato	NO
Illuminazione	NO
Alberatura	SI

Accessibile	Parzialmente Acc.	Non Acc.	ASSENTE
STALLO PARCHEGGIO	X			
FERMATA BUS				X

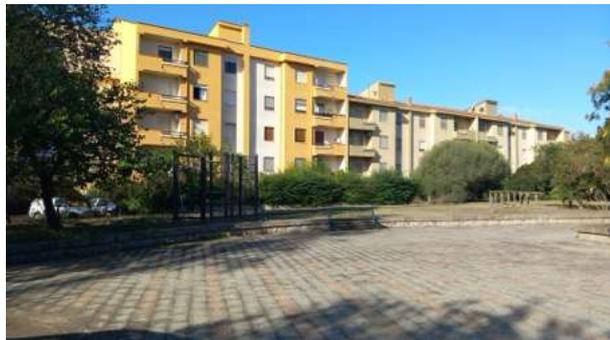
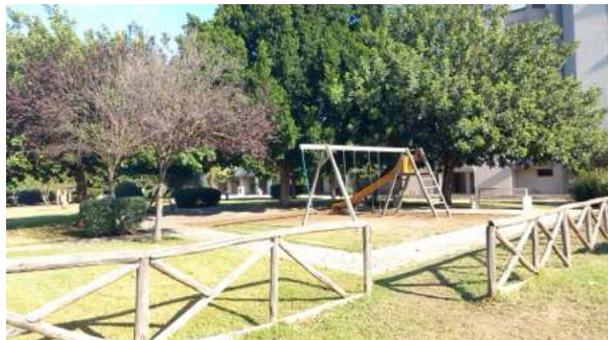
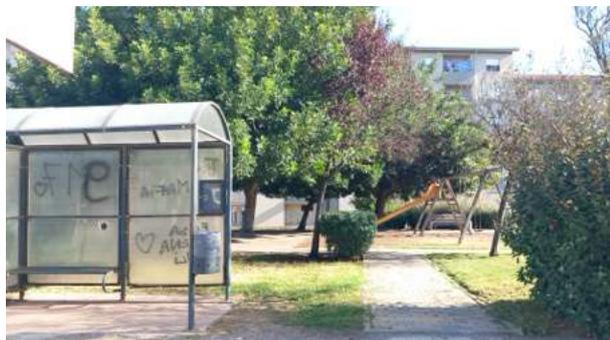
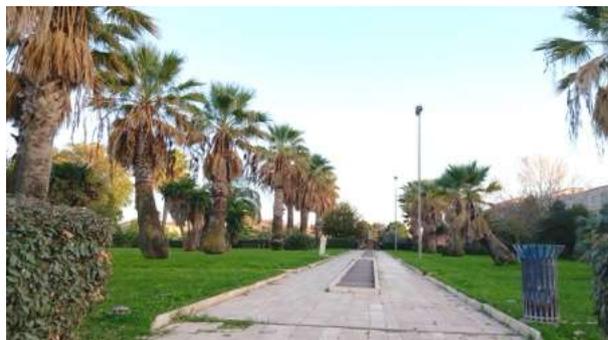
Parco attrezzato

Grado di frequentazione	Alto
Recintato	SI muretto senza cancello su un lato
Illuminazione	SI
Videosorveglianza	NO
Alberatura	SI (da implementare)
Giochi con antitrauma	NO

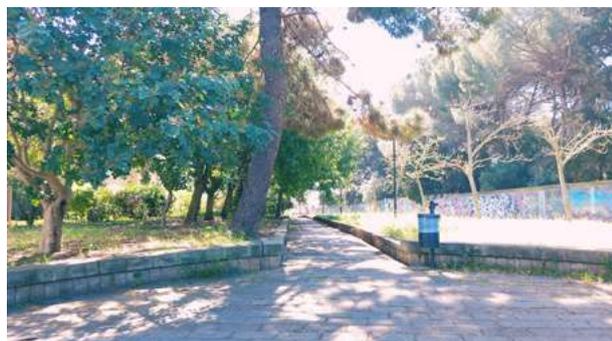
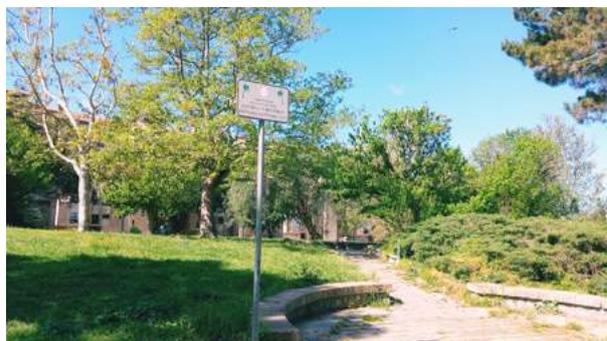
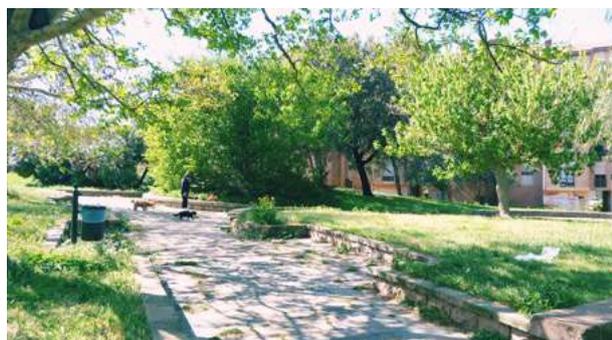
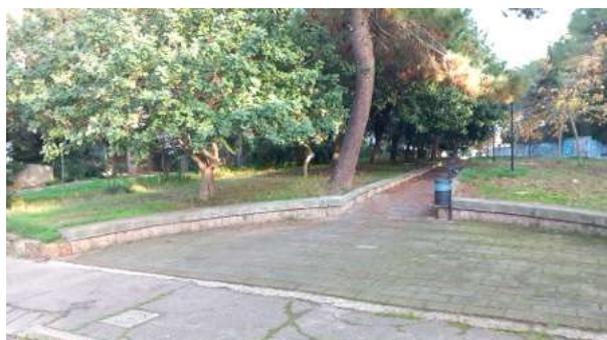
Giardini Alba Marcoli

Grado di frequentazione	Alto (area case popolari con alta densità)
Recintato	Muretto basso ma cancello assente
Illuminazione	SI
Videosorveglianza	NO
Alberatura	SI
Pavimento antitrauma nei giochi	SI solo sotto le altalene

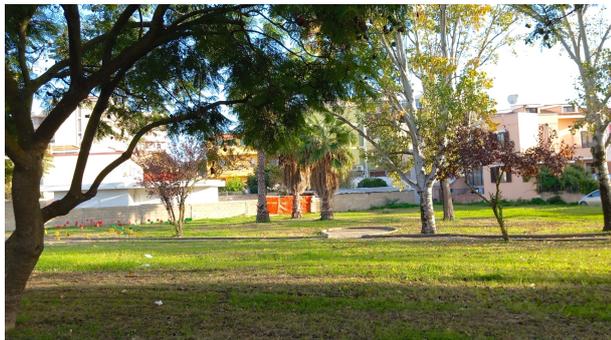
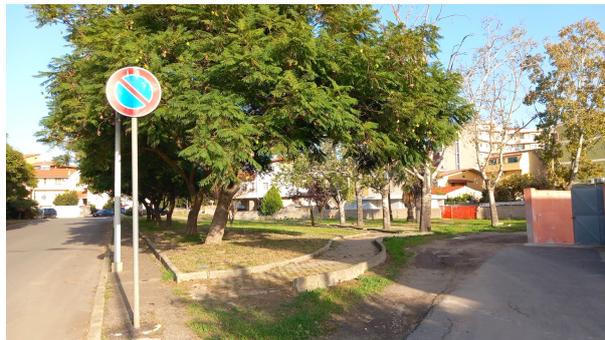
area verde

Grado di frequentazione	Medio
Recintato	NO
Illuminazione	NO
Videosorveglianza	NO
Alberatura	SI

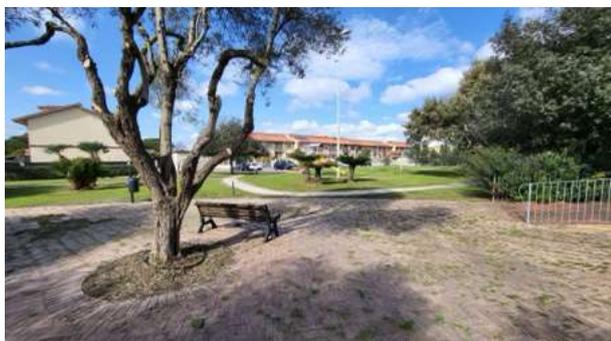
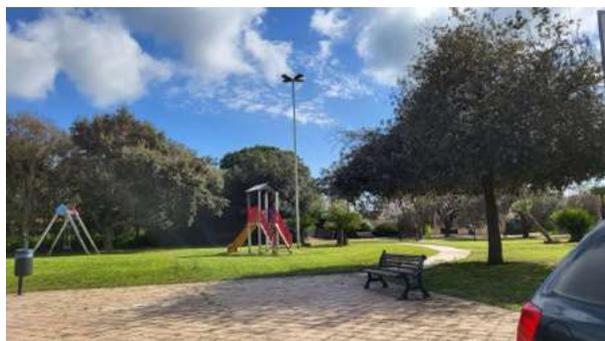
Parco delle Rimembranze

Grado di frequentazione	Alto
Recintato	SI con cancello
Illuminazione	SI
Videosorveglianza	
Alberatura	SI
Pavimento antitrauma nei giochi	NO

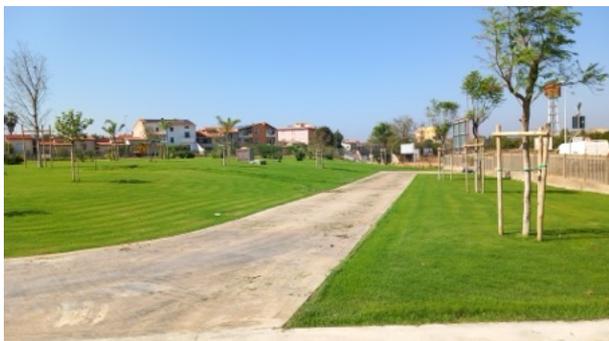
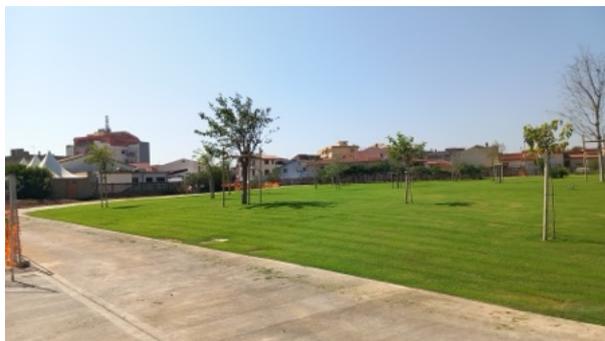
Parco lineare

Grado di frequentazione	Lavori in corso
Recintato	parziale
Illuminazione	SI
Alberatura	Scarse (nuovi impianti)
