COMUNE di ORISTANO - OR

# PEBA

Piano per l'Eliminazione delle Barriere Architettoniche

## 4 - INTERVENTI SPAZI PUBBLICI

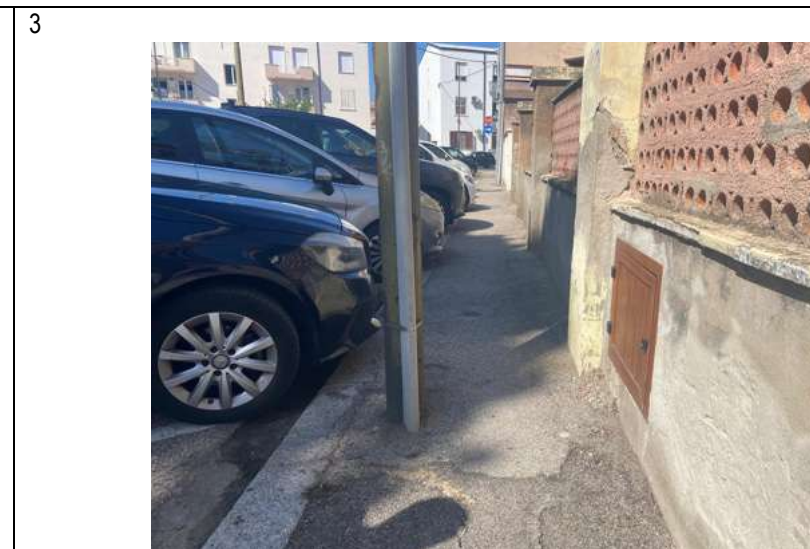
Marciapiede lato Est, interruzione lampione con restringimento percorso a 78 cm

| N. | DESCRIZIONE: ubicazione / nota esplicativa / intervento previsto | DIMENSIONE | U.M. | QUANTITA' | COSTO UNIT. | COSTO TOT. |
|---|---|---|---|---|---|---|
| 3 | Marciapiede lato Est/ interruzione lampione con restringimento percorso a 78 cm/ ricollocazione lampione<br>3- Ricollocazione lampione per avere una larghezza minima di 90 cm | - | n | 1,0 | 1.100,00 | 1.100,00 |

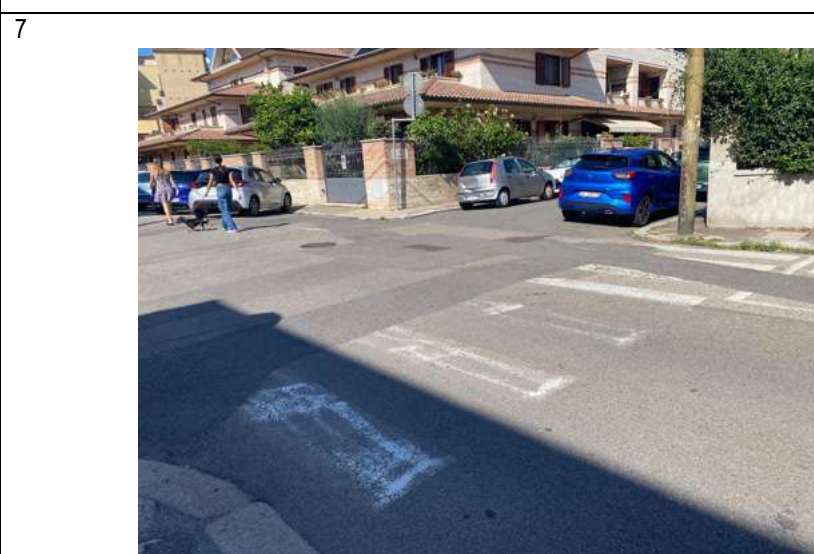
Incrocio via Deledda- Via Ciusa, assenza continuità

| N. | DESCRIZIONE: ubicazione / nota esplicativa / intervento previsto | DIMENSIONE | U.M. | QUANTITA' | COSTO UNIT. | COSTO TOT. |
|---|---|---|---|---|---|---|
| 7 | Incrocio via Deledda- Via Ciusa/ assenza continuità/ realizzazione segnaletica orizzontale<br>8- realizzazione segnaletica orizzontale (zebre) per attraversamento pedonale | - | n | 1,0 | 1.200,00 | 1.200,00 |

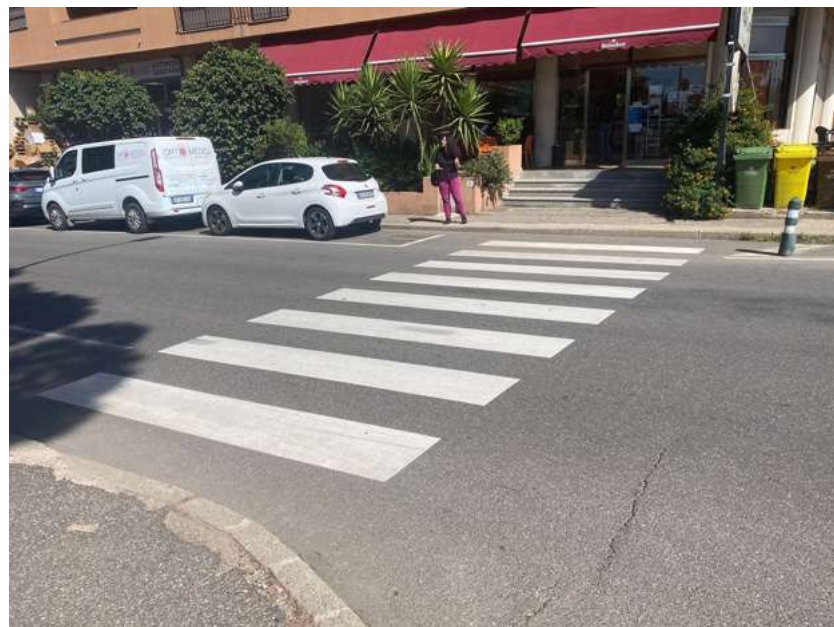
Attraversamento pedonale incrocio Viale Diaz, assenza raccordi su gradini h 8 cm

| N. | DESCRIZIONE: ubicazione / nota esplicativa / intervento previsto | DIMENSIONE | U.M. | QUANTITA' | COSTO UNIT. | COSTO TOT. |
|---|---|---|---|---|---|---|
| 1 | Attraversamento pedonale incrocio Viale Diaz/ assenza raccordi su gradini h 8 cm/ inserimento raccordi in cls o attraversamento rialzato<br>1- Attraversamento pedonale rialzato | - | n | 1,0 | 2.800,00 | 2.800,00 |

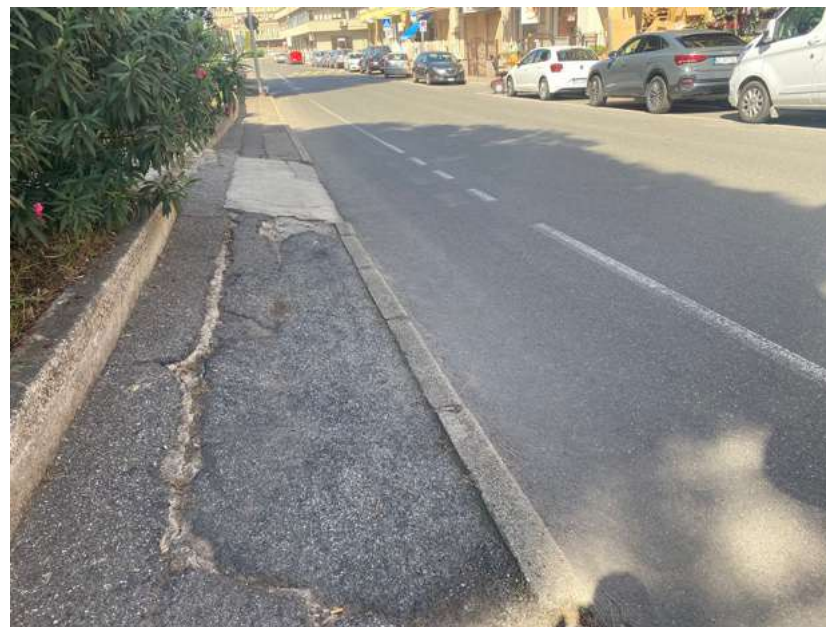
Marciapiede ovest, sconnessioni del tappeto usura

| N. | DESCRIZIONE: ubicazione / nota esplicativa / intervento previsto | DIMENSIONE | U.M. | QUANTITA' | COSTO UNIT. | COSTO TOT. |
|---|---|---|---|---|---|---|
| 2 | Marciapiede ovest/ sconnessioni del tappeto usura/ rifacimento tappeto usura pedonale<br>2- Rifacimento tappeto usura pedonale | - | mq | 20,0 | 25,00 | 500,00 |

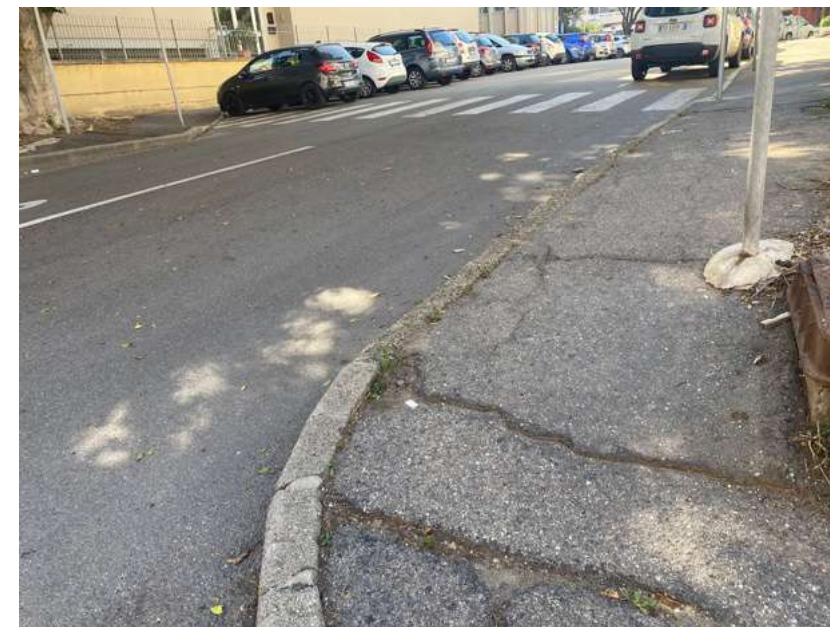
Incrocio via C. Mastino, sconnessioni e insicurezza

| N. | DESCRIZIONE: ubicazione / nota esplicativa / intervento previsto | DIMENSIONE | U.M. | QUANTITA' | COSTO UNIT. | COSTO TOT. |
|---|---|---|---|---|---|---|
| 3 | Incrocio via C. Mastino/ sconnessioni e insicurezza/ adeguamento incrocio tramite scivoli e rifacimento marciapiede con allargamento<br>3- Realizzazione scivolo h 8 cm<br>4- Rifacimento tappeto usura e allargamento marciapiede nell'aree di assestamento pedonale | - | n | 2,0 | 1.000,00 | 2.000,00 |

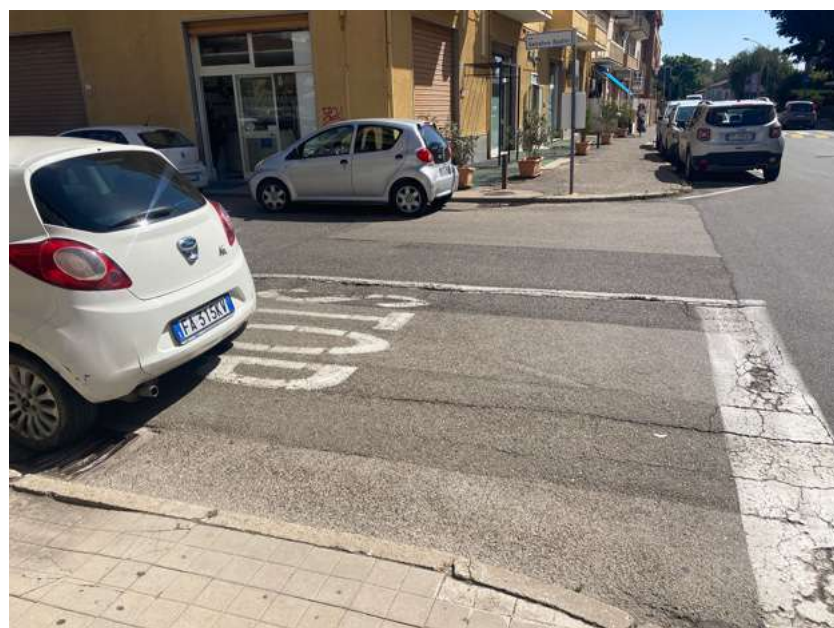
Incrocio via Baldino, assenza continuità

| N. | DESCRIZIONE: ubicazione / nota esplicativa / intervento previsto | DIMENSIONE | U.M. | QUANTITA' | COSTO UNIT. | COSTO TOT. |
|---|---|---|---|---|---|---|
| 4 | Incrocio via Baldino/ assenza continuità/ realizzazione attraversamento compreso di scivoli<br>5- Realizzazione segnaletica orizzontale (zebre)<br>6- Realizzazione scivoli h 8 cm<br>7- Realizzazione marciapiede a raso tipo "street print" in prossimità dell'incrocio per allargamento passaggio | - | n | 8,0 | 60,00 | 720,00 |

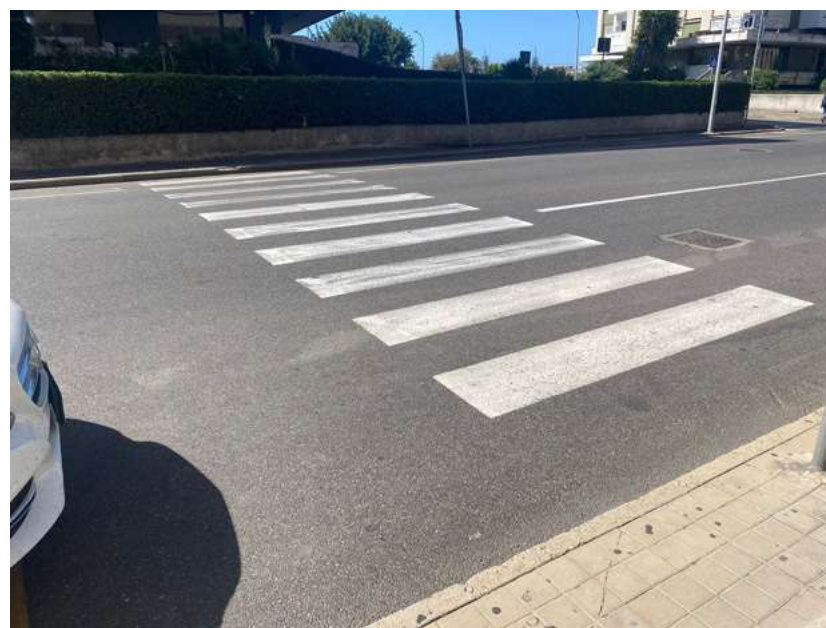
Attraversamento pedonale via Mattei, insicurezza per assenza raccordo

| N. | DESCRIZIONE: ubicazione / nota esplicativa / intervento previsto | DIMENSIONE | U.M. | QUANTITA' | COSTO UNIT. | COSTO TOT. |
|---|---|---|---|---|---|---|
| 5 | Attraversamento pedonale via Mattei/ insicurezza per assenza raccordo/ inserimento scivoli in cls<br>8- Realizzazione scivoli h 12 cm | - | n | 2,0 | 1.200,00 | 2.400,00 |

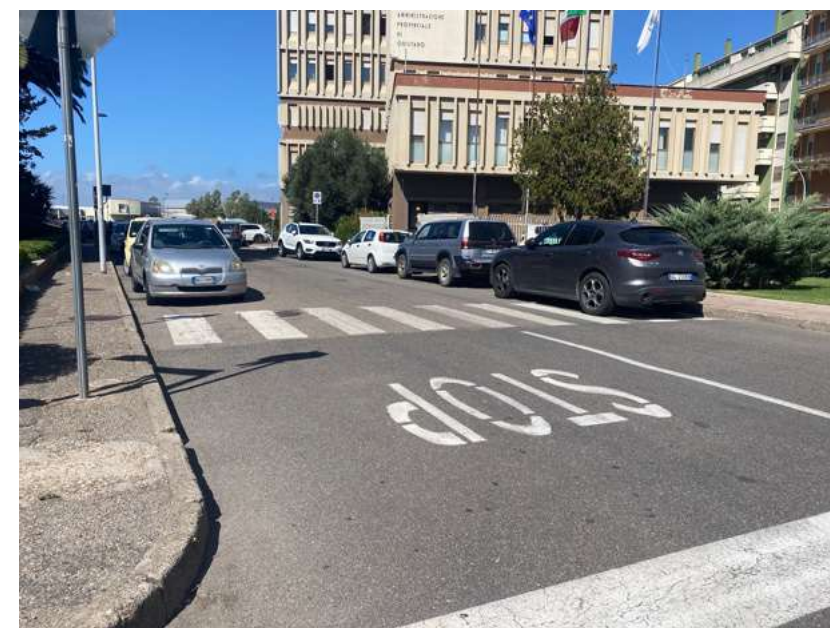
Incrocio via Carboni, assenza raccordo

| N. | DESCRIZIONE: ubicazione / nota esplicativa / intervento previsto | DIMENSIONE | U.M. | QUANTITA' | COSTO UNIT. | COSTO TOT. |
|---|---|---|---|---|---|---|
| 6 | Incrocio via Carboni/ assenza raccordo e insicurezza (prossimità scuola)/ adeguamento incrocio<br>9- Realizzazione scivoli di raccordo e allargamento marciapiede in prossimità dell'arresto pedonale | forfait | n | 1,0 | 3.600 | 3.600,00 |

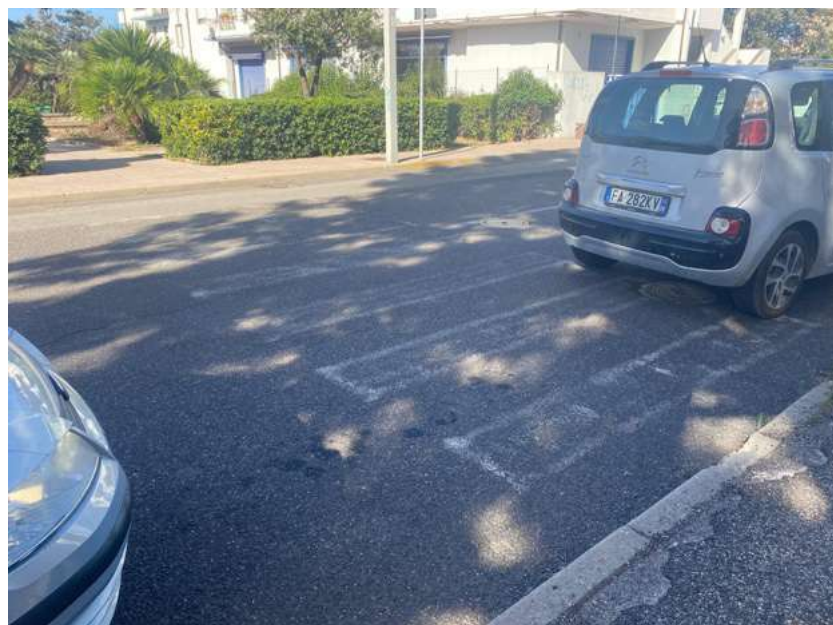
Incrocio con via Mattei, assenza attraversamento pedonale e sconnessione tappeto usura asfalto

| N. | DESCRIZIONE: ubicazione / nota esplicativa / <b>intervento previsto</b> | DIMENSIONE | U.M. | QUANTITA' | COSTO UNIT. | COSTO TOT. |
|---|---|---|---|---|---|---|
| 1 | Incrocio via Messina/ assenza raccordi in prossimità dell'attraversamento pedonale/ riposizionamento attraversamento in prossimità degli scivoli esistenti<br>1- Segnaletica orizzontale nuova (zebre) e cancellazione della vecchia | - | n | 1,0 | 1.000,00 | 1.000,00 |

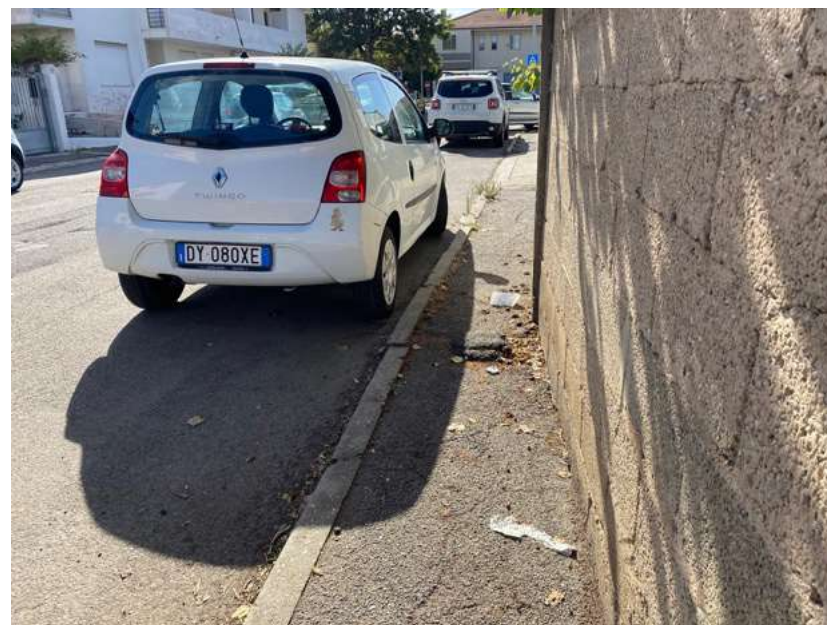
Marciapiede lato ovest, restringimento passaggio < 90 cm

| N. | DESCRIZIONE: ubicazione / nota esplicativa / <b>intervento previsto</b> | DIMENSIONE | U.M. | QUANTITA' | COSTO UNIT. | COSTO TOT. |
|---|---|---|---|---|---|---|
| 2 | Marciapiede lato ovest/ restringimento passaggio < 90 cm/ allargamento marciapiede<br>2- Allargamento puntuale del marciapiede | - | ml | 5,0 | 220,00 | 1.100,00 |

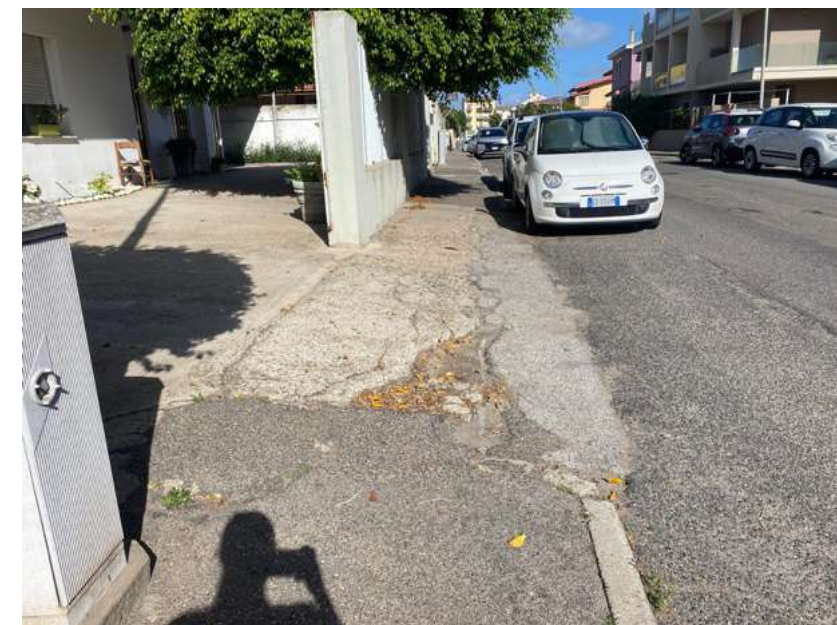
Presso num civici 1- 11- 13- 13a- 17-27-33, pavimentazione sconnessa in prossimità del passo carrabile

| N. | DESCRIZIONE: ubicazione / nota esplicativa / <b>intervento previsto</b> | DIMENSIONE | U.M. | QUANTITA' | COSTO UNIT. | COSTO TOT. |
|---|---|---|---|---|---|---|
| 3 | Presso num civici 1- 11- 13- 13a- 17-27-33/ pavimentazione sconnessa in prossimità del passo carrabile/ rifacimento tappeto usura pedonale<br>3- Rifacimento tappeto usura pedonale | - | n | 7,0 | 600,00 | 4.200,00 |

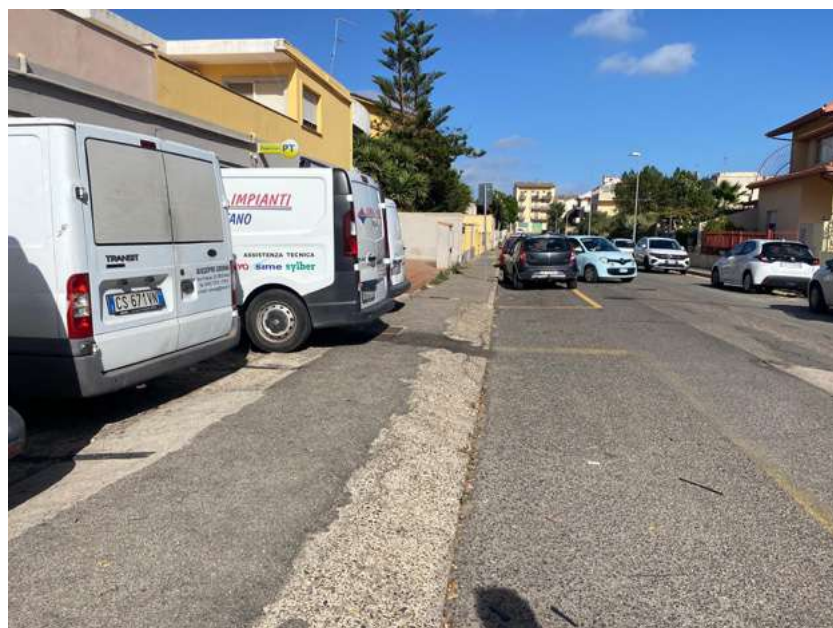
Presso num. civico 21 (Poste), sconnessioni del marciapiede e presenza parcheggi che restringono il passaggio

| N. | DESCRIZIONE: ubicazione / nota esplicativa / <b>intervento previsto</b> | DIMENSIONE | U.M. | QUANTITA' | COSTO UNIT. | COSTO TOT. |
|---|---|---|---|---|---|---|
| 4 | Presso num. civico 21 (Poste)/ sconnessioni del marciapiede e presenza parcheggi che restringono il passaggio/ allargamento passaggio e inserimento scivoli<br>4- Allargamento marciapiede<br>5- Realizzazione scivoli in cls | - | mq | 15,0 | 200,00 | 3.000,00 |

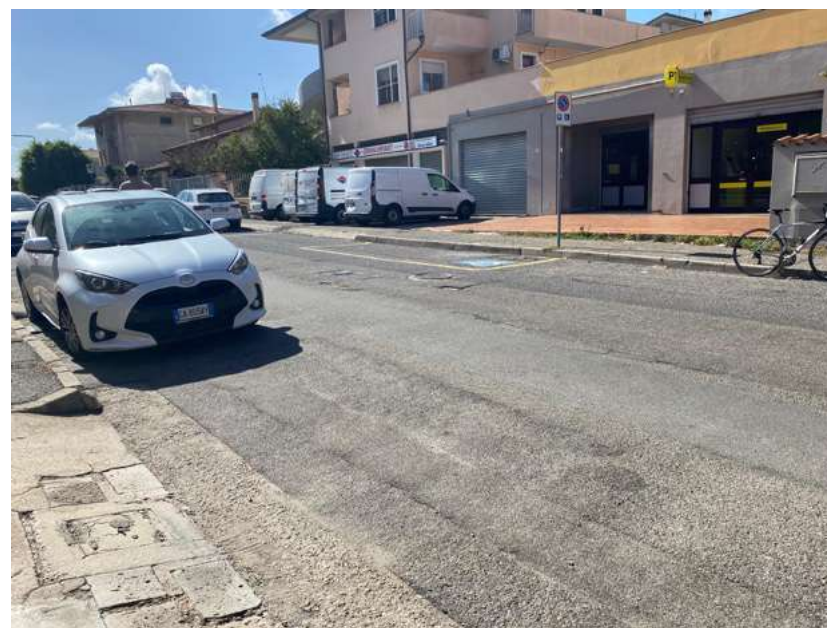
Fronte Poste, assenza attraversamento pedonale

| N. | DESCRIZIONE: ubicazione / nota esplicativa / <b>intervento previsto</b> | DIMENSIONE | U.M. | QUANTITA' | COSTO UNIT. | COSTO TOT. |
|---|---|---|---|---|---|---|
| 5 | Fronte Poste/assenza attraversamento pedonale/ realizzazione attraversamento pedonale<br>6- Realizzazione segnaletica orizzontale (zebre) con raccordi al marciapiede | - | n | 1,0 | 2.800,00 | 2.800,00 |

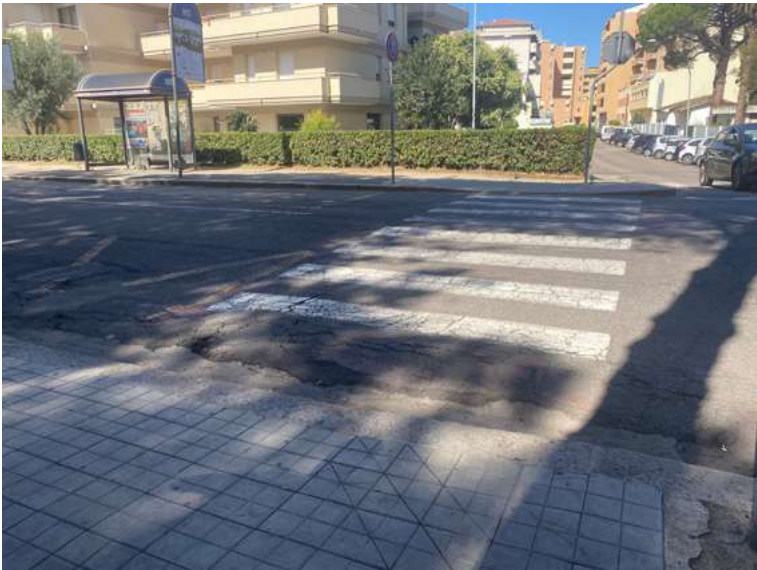
| Attraversamento dopo incrocio con via Busachi, insicurezza per sconnessioni e segnaletica non visibile | | Fermate bus scuola, pavimentazione sconnessa e assenza confort (panche) | | |

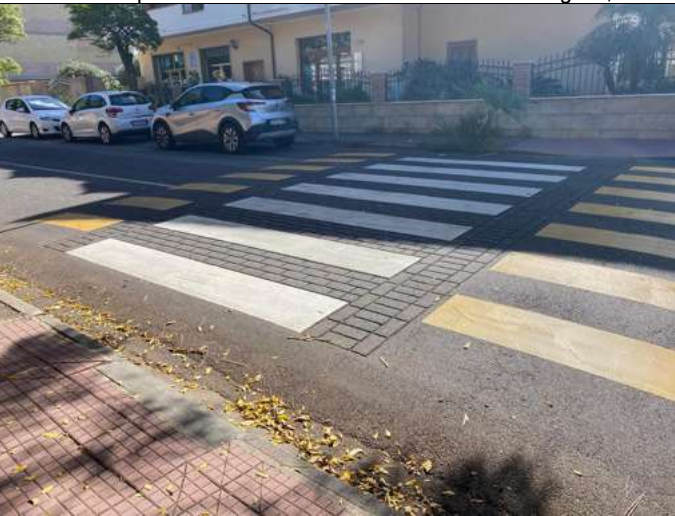
| Attraversamento rialzato dopo via Venezia, raccordi sconnessi | Da attrav. rialzato a via Santu Lussurgiu, marciapiedi su due lati degradati e sconnessi | |

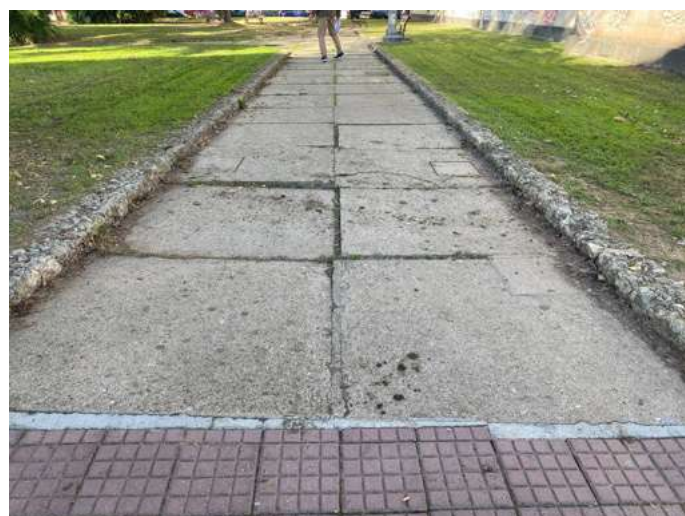
10

Giardini Via Bellini, sconnessioni

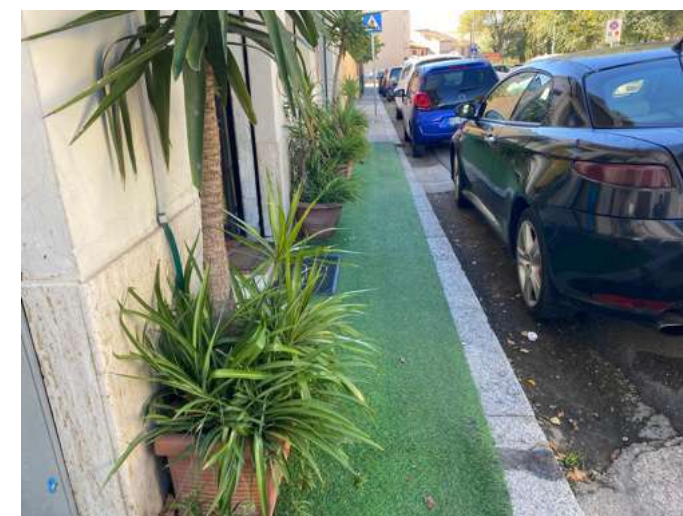
12

Marciapiede sud Via Bellini, restringimento passaggio pedonale

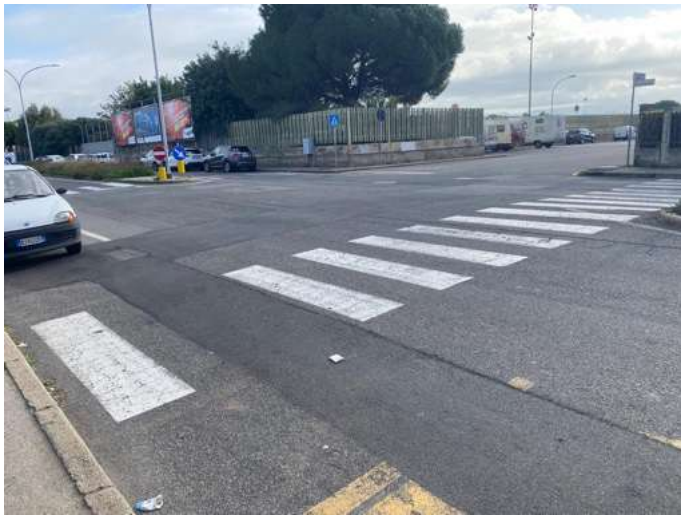
| Fermata bus lato ovest, assenza comfort e segnaletica | | N°2 attraversamenti incrocio via Levante, assenza raccordi e insicurezza | | Marciapiede presso civico 31 (scuola), sconnessioni e insicurezza | |

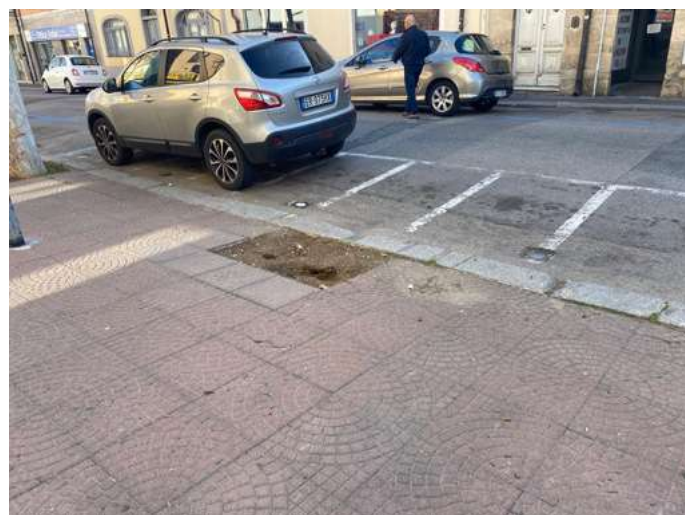
4

Via Mazzini marciapiede lato nord, assenza albero e segnaletica per sconnessioni

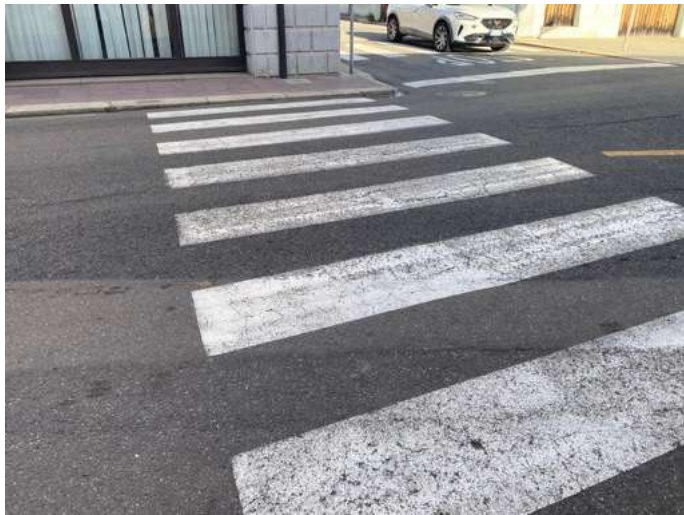
10

Attraversamento fine Piazza Mariano- inizio Via Vittorio Ven., assenza raccordi gradino h 4 cm

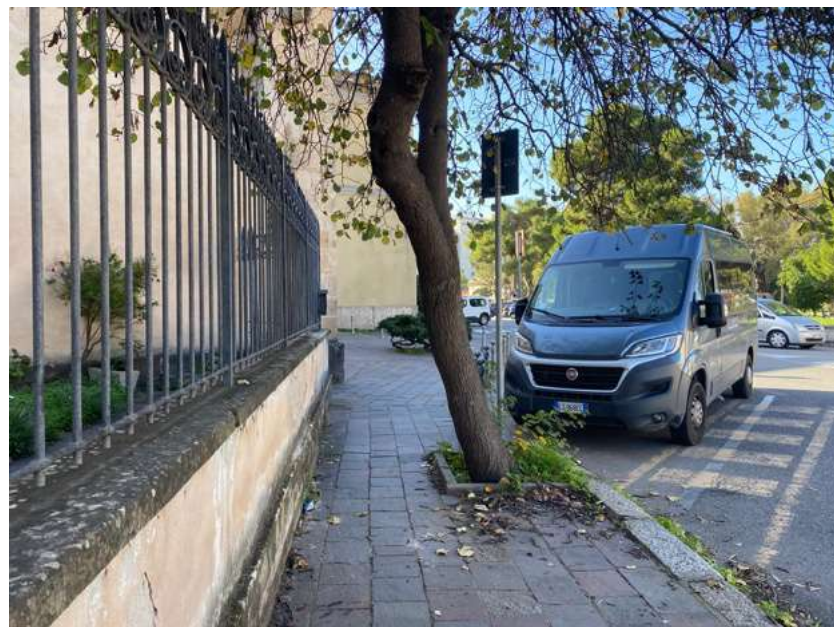
1

Marciapiede Piazza San Martino lato sud, interruzione continuità percorso pedonale e assenza segnaletica

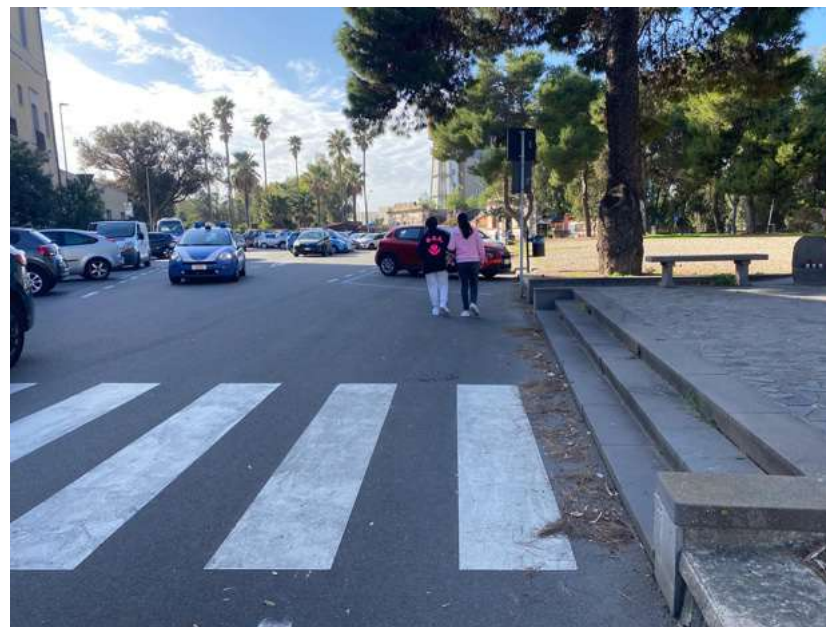
2

Piazza San Martino per intero, discontinuità percorsi e interferenze automezzi

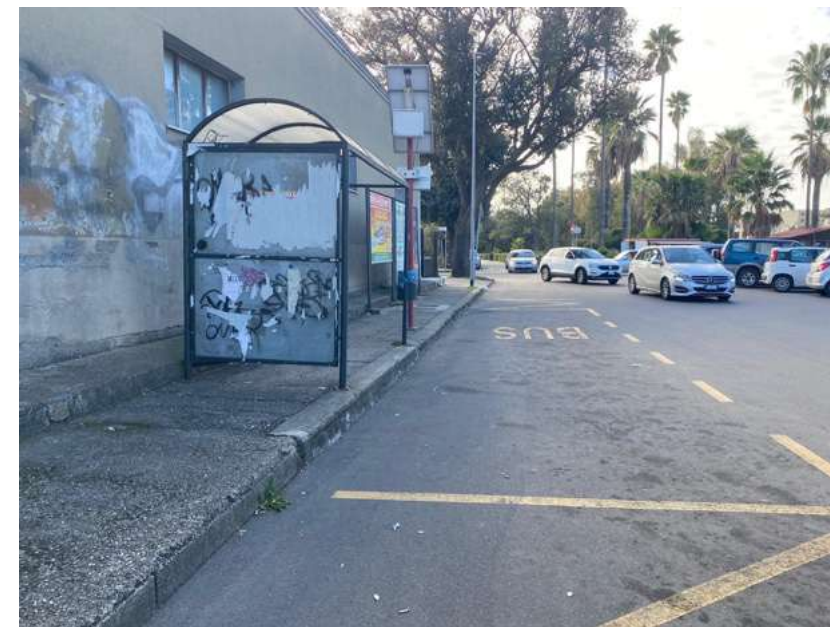
3

Fermata bus lato sud, assenza raccordo al percorso

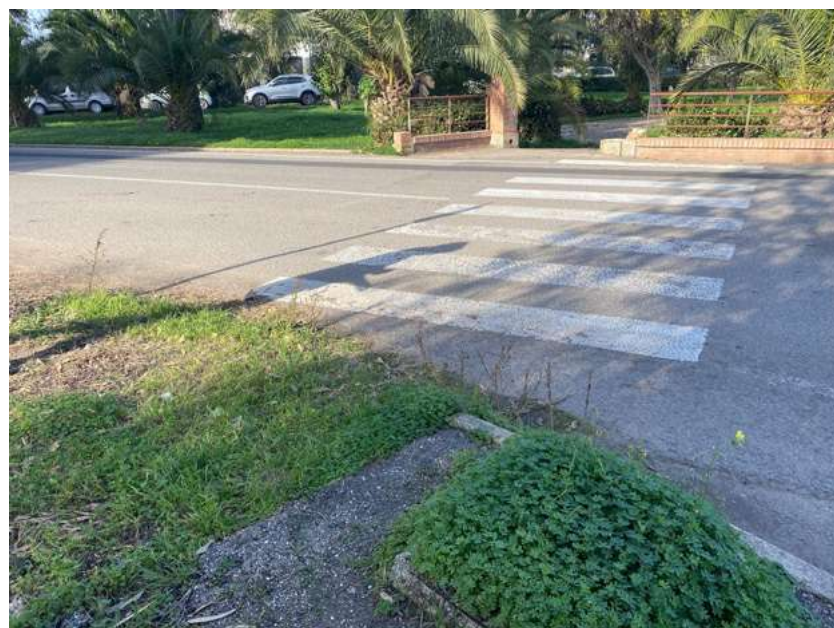
4

Viale Cimitero, attraversamento fine giardini, assenza continuità pedonale

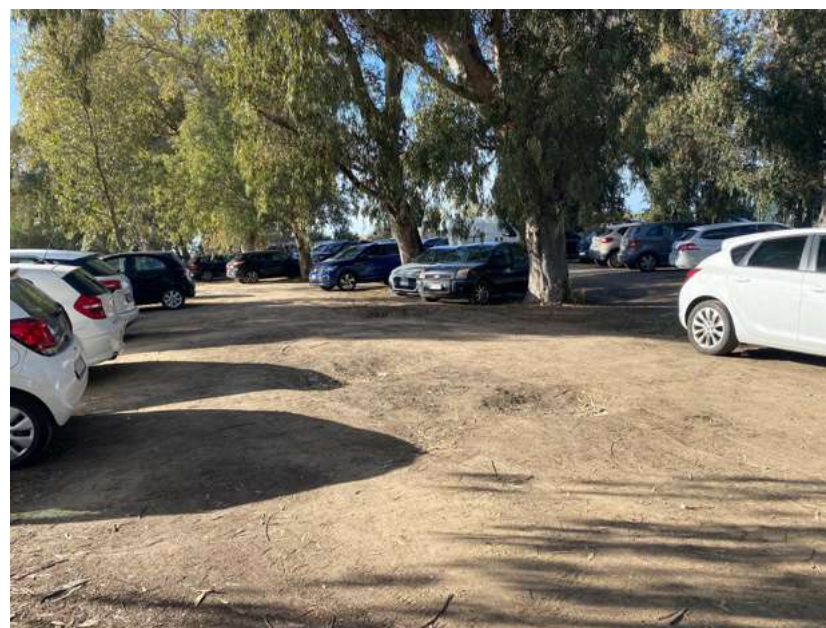
5

Piazzale sterrato Viale Cimitero, non accessibile per assenza percorsi

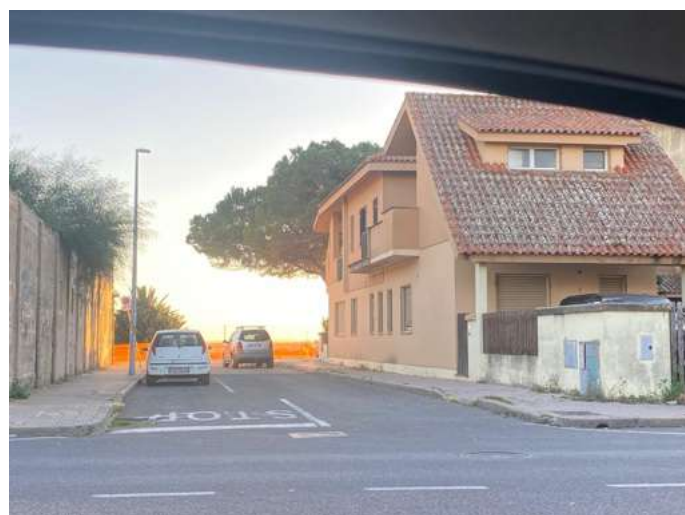
4

Incrocio Via Dei Catalani lato sud, assenza continuità pedonale

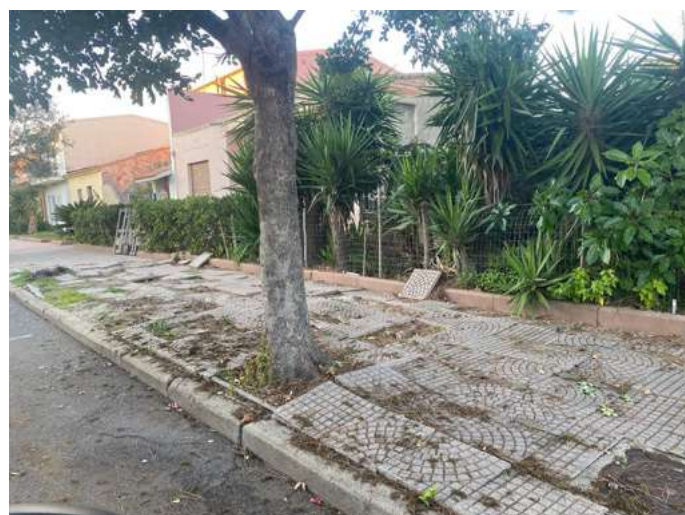
7

Marciapiede lato nord dopo Via Capo Teulada, pavimentazione sconnessa e a tratti assente
