COMUNE di ORISTANO - OR

# PEBA

Piano per l'Eliminazione delle **B**arriere **A**rchitettoniche

## RILIEVO E VALUTAZIONE ACCESSIBILITA' EDIFICI COMUNALI

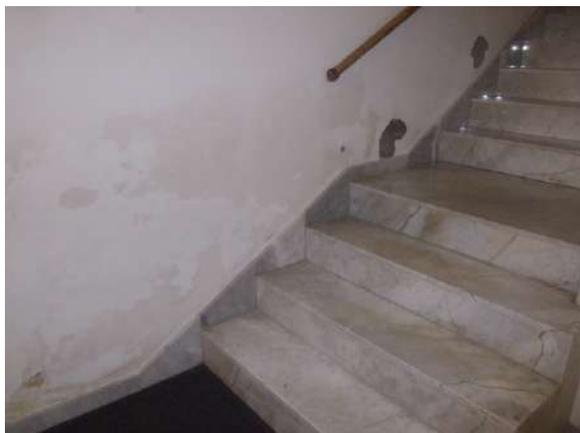
ambito	note	Intervento richiesto
PARCHEGGIO RISERVATO	Presente in piazza Eleonora	(spostamento forniture) elencato già in ex73
ACCESSO EDIFICIO	Presente soglia sulla porta di ingresso	Smussamento soglia
SERVIZIO IGIENICO	Presente al piano 1	Nessuno
COLLEGAMENTI VERTICALI	Presente ascensore. Assente marca-gradino nelle scale Corrimano scale al piano terra in partenza dopo il terzo gradino	Inserire marcagradino nelle scale Allungare il corrimano delle scale per farlo iniziare circa 30 cm prima del primo gradino
FRUIBILITA' INTERNA	A norma	Nessuno
CORTILE/AREE ESTERNE	-	-
NOTE GENERALI	Strada di accesso con lavori in corso. Ufficio tecnico per l'urbanistica.

Foto	Cod.	Descrizione: dove / <b>intervento previsto</b>	U.M.	Quantità	Costo unit.	Costo tot. €
1	RAC.1	SMUSSATURA in opera del bordo della soglia per raccordare senza gradini, le due quote, incluse assistenze murarie, per dislivelli fino a 2,5 cm	n	1	160,00 €	160,00
2	SCA.2	Realizzazione di MARCA GRADINO con verniciatura o posa di nastro antiscivolo autoadesivo. Larghezza 3 cm, distanza dal bordo del gradino 3 cm, colore in contrasto rispetto alla pedata (NOTA: lavorazione da ripetersi al deteriorarsi del marcagradino).	n	37	20,00 €	740,00

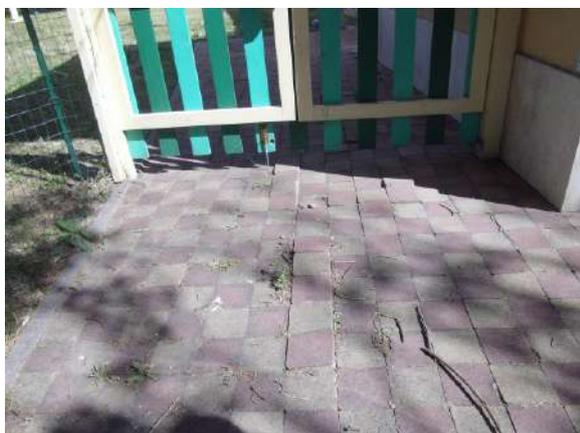
3

ambito	note	Intervento richiesto
PARCHEGGIO RISERVATO	Presente	Nessuno
ACCESSO EDIFICIO	Presenza soglia in rilievo nella porta di ingresso	Raccordo soglie
SERVIZIO IGIENICO	Presente	Nessuno
COLLEGAMENTI VERTICALI	-	-
FRUIBILITA' INTERNA	Pavimento sconnesso	Sistemazione pavimento interno in alcune zone (androne bimbi grandi, aula attività bimbi grandi, androne area lattanti, aula nanna)
CORTILE/AREE ESTERNE	Alcune zone del pavimento esterno sono sconnesse	Sostituzione elementi puntuali pavimento esterno
NOTE GENERALI

Foto	Cod.	Descrizione: dove / <b>intervento previsto</b>	U.M.	Quantità	Costo unit.	Costo tot. €
1	RAC.3	Posa di ELEMENTO removibile in metallo, stabilmente fissato alle superfici esistenti, con superficie antisdrucciolevole e a contrasto cromatico, per raccordare le quote delle due pavimentazioni adiacenti, per dislivelli fino a 5 cm e lungh. ca. 1 ml	n	1,00	380,00 €	380,00
2-3	PAV.2	Ricollocazione puntuale di elementi pavimentazione (masselli, cubetti, piastrelle) per ripristinare la complanarità della superficie	mq	55,00	160,00 €	8.800,00

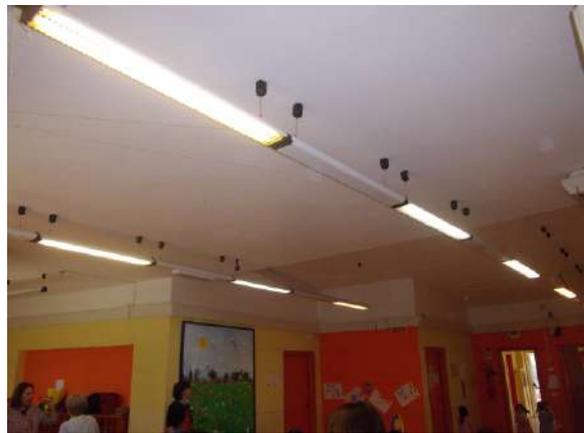
2

<i>ambito</i>	<i>note</i>	<i>Intervento richiesto</i>
PARCHEGGIO RISERVATO	Presente	Nessuno
ACCESSO EDIFICIO	Presenza soglia in rilievo nella porta di ingresso	Raccordo soglie
SERVIZIO IGIENICO	Presente	Nessuno
COLLEGAMENTI VERTICALI	-	-
FRUIBILITA' INTERNA	Presenza riverbero nell'androne e nella mensa	Inserimento pannelli fonoassorbenti
CORTILE/AREE ESTERNE	Accessibili	Nessuno
NOTE GENERALI	Ogni aula ha un'uscita che dà verso l'esterno e presentano tutte la soglia in rilievo

Foto	Cod.	Descrizione: dove / intervento previsto	U.M.	Quantità	Costo unit.	Costo tot. €
1	RAC.1	SMUSSATURA in opera del bordo della soglia per raccordare senza gradini, le due quote, incluse assistenze murarie, per dislivelli fino a 2,5 cm	n	1,00	160,00	160,00
2-3	ORI.4	Fornitura e installazione di pannelli rigidi, in legnocemento o altro materiale foncoassorbente, posati a parete o a soffitto, compresa struttura portapannelli, per attenuare il riverbero acustico e favorire il comfort acustico del locale.	mq	140,00	80,00	11.200,00
<b>SOMMA</b>						<b>11.360,00</b>
	Extra	INCREMENTO PER INTERVENTI PUNTUALI E IMPREVISTI		20 %		2.272,00
<b>TOTALE</b>						<b>13.632,00</b>

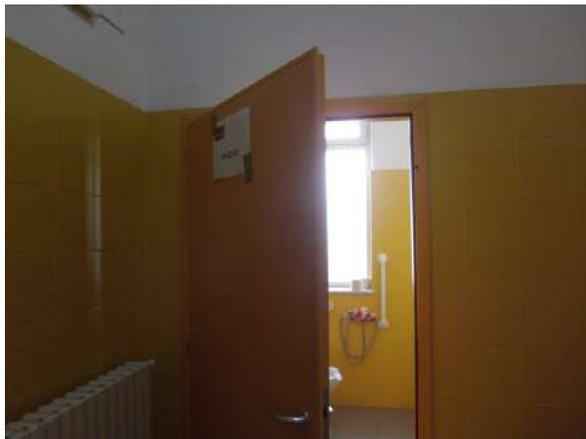
ambito	note	Intervento richiesto
PARCHEGGIO RISERVATO	Presente	Nessuno
ACCESSO EDIFICIO	Accessibile	Nessuno
SERVIZIO IGIENICO	Presente ma non segnalato	Inserimento targhetta
COLLEGAMENTI VERTICALI	Presente piattaforma elevatrice. Assente corrimano lato muro nelle scale	Inserimento corrimano
FRUIBILITA' INTERNA	Presenza riverbero nella palestra Assenza coperture termosifoni	Inserimento pannelli fonoassorbenti Inserimento protezione termosifoni (almeno vicino alle classi primarie)
CORTILE/AREE ESTERNE	-	-
NOTE GENERALI	Al piano primo sono presenti due uscite di emergenza ma non è presente lo spazio esterno per l'alloggiamento della carrozzina in attesa dei soccorsi.

Foto	Cod.	Descrizione: dove / intervento previsto	U.M.	Quantità	Costo unit.	Costo tot. €
1	ORI.6	Installazione targa segnaletica-identificativa con simbolo accessibilità, per porta interna.	n	1,00	40,00 €	40,00
2	SCA.4	Posa di CORRIMANO tipo semplice tubolare PER INTERNI o altro elemento di completamento del parapetto (es. battipiede).	ml	12,00	100,00 €	1.200,00
3	ORI.4	Fornitura e installazione di pannelli rigidi, in legnocemento o altro materiale fonoassorbente, posati a parete o a soffitto, compresa struttura portapannelli, per attenuare il riverbero acustico e favorire il comfort acustico del locale.	mq	72,00	80,00 €	5.760,00
4	-	Installazione elemento protezione termosifoni	nr	6	250,00	1.500,00
<b>SOMMA</b>						<b>8.500,00 €</b>
	Extra	INCREMENTO PER INTERVENTI PUNTUALI E IMPREVISTI		20 %		1.700,00 €
<b>TOTALE</b>						<b>10.200,00 €</b>

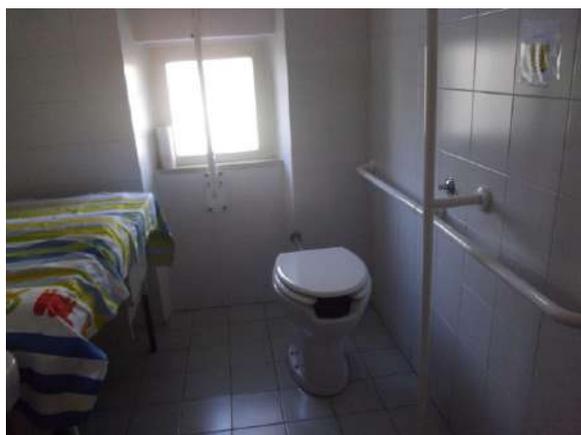
1

ambito	note	Intervento richiesto
PARCHEGGIO RISERVATO	Presente stallo riservato.	Nessuno.
ACCESSO EDIFICIO	Accessibile.	Nessuno.
SERVIZIO IGIENICO	Presente ma assente targhetta indicativa.	Inserimento targhetta indicativa.
COLLEGAMENTI VERTICALI	Presente ascensore e piattaforma elevatrice su un corpo scala. Assenza corrimano lato muro.	Inserimento corrimano lato muro sul corpo scala libero da piattaforme elevatrici.
FRUIBILITA' INTERNA	Mancanza protezione termosifoni. Presenza riverbero nella palestra.	Inserimento protezione termosifoni almeno nelle zone delle classi primarie. Inserimento pannelli fonoassorbenti nella palestra.
CORTILE/AREE ESTERNE	-	-
NOTE GENERALI	Le uscite di emergenza presenti al piano primo non presentano adeguato spazio esterno per l'alloggiamento della eventuale carrozzina in attesa dei soccorsi.

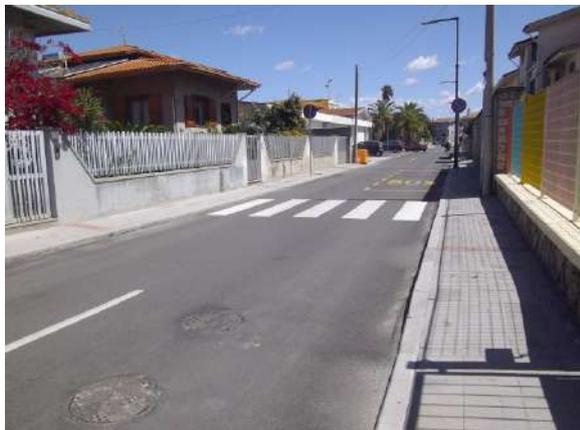
<i>ambito</i>	<i>note</i>	<i>Intervento richiesto</i>
PARCHEGGIO RISERVATO	Assente. Parcheggio presente fronte comune (80 mt circa) ma il percorso di collegamento all'ingresso della scuola non risulta complanare.	Realizzazione stallo parcheggio riservato
ACCESSO EDIFICIO	A norma.	Nessuno.
SERVIZIO IGIENICO	Assente maniglione ribaltabile.	Sostituzione maniglione fisso con ribaltabile.
COLLEGAMENTI VERTICALI	-	-
FRUIBILITA' INTERNA	A norma.	Nessuno.
CORTILE/AREE ESTERNE	Presente soglia nella porta che collega all'area esterna.	Smussamento soglia.
NOTE GENERALI

Foto	Cod.	Descrizione: dove / <i>intervento previsto</i>	U.M.	Quantità	Costo unit.	Costo tot. €
1	PAR.2	Realizzazione stallo riservato in area parcheggio esistente, con posa cartello e rifacimento segnaletica orizzontale	n	1,00	200,00 €	200,00
2	BAG.1	Sostituzione maniglione fisso con maniglione ribaltabile	n	1	250,00 €	250,00

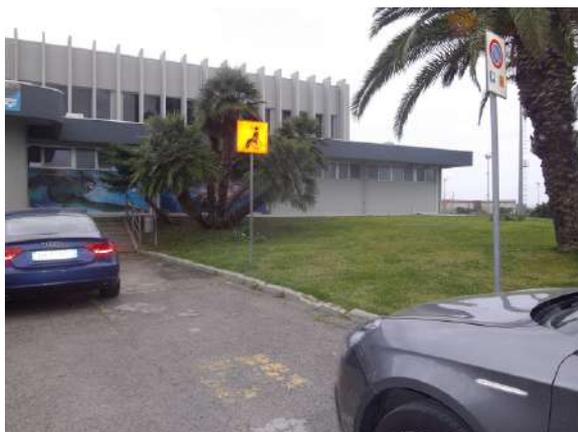
<i>ambito</i>	<i>note</i>	<i>Intervento richiesto</i>
PARCHEGGIO RISERVATO	Presente all'interno della proprietà ma scolorito.	Rifacimento segnaletica orizzontale.
ACCESSO EDIFICIO	Ingresso secondario senza alcuna sporgenza disponibile, che porta direttamente agli spogliatoi dedicati.	Nessuno.
SERVIZIO IGIENICO	Presente.	Nessuno.
COLLEGAMENTI VERTICALI	Marcagrado assente nelle scale che portano il pubblico alle tribune. Corrimano assente nei gradini. Tribune non accessibili dalle carrozzelle in quanto collegate solo tramite gradini, e in basso non è possibile posizionarle a causa dello spazio ristretto e del fatto che arriva l'acqua.	Inserire marcagrado. Inserire corrimano. Posizionamento di piattaforma elevatrice per collegamento alle tribune.
FRUIBILITÀ INTERNA	Bancone di ingresso troppo alto e troppo profondo che non permette la visuale di chi sta in carrozzina. Doccia di ingresso alla piscina con piatto doccia non pianeggiante ma a vasca, pericoloso per tutti.	Sostituzione bancone. Posizionamento di piatto doccia traforato pianeggiante sopra.

Foto	Cod.	Descrizione: dove / <b>intervento previsto</b>	U.M.	Quantità	Costo unit.	Costo tot. €
1	PAR.1	Installazione cartello parcheggio riservato, o solo rifacimento segnaletica orizzontale.	n	1	110,00 €	110,00
2	SCA.2	Realizzazione di MARCA GRADINO con verniciatura o posa di nastro antiscivolo autoadesivo. Larghezza 3 cm, distanza dal bordo del gradino 3 cm, colore in contrasto rispetto alla pedata (NOTA: lavorazione da ripetersi al deteriorarsi del marcagradino).	n	8	20,00 €	160,00
3	SCA.4	Posa di CORRIMANO tipo semplice tubolare PER INTERNI o altro elemento di completamento del parapetto (es. battipiede).	ml	2,5	100,00 €	250,00
4	IMP.1	Installazione di PIATTAFORMA ELEVATRICE da interni per il superamento di dislivelli fino a 150 cm, con parapetto di protezione (compreso costo forfettario per opere murarie ed impiantistiche da ridefinire a seguito di specifico progetto).	n	1	18.000,00 €	18.000,00

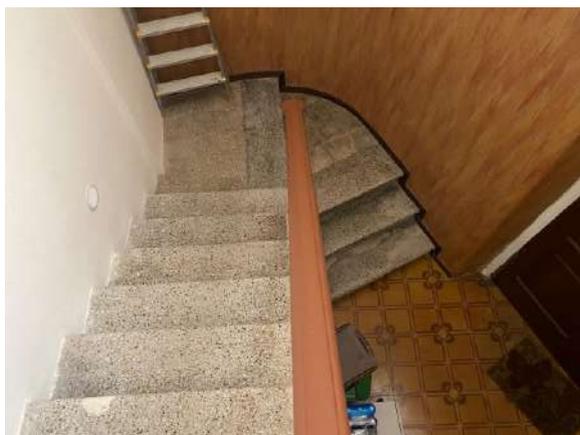
3

<i>ambito</i>	<i>note</i>	<i>Intervento richiesto</i>
PARCHEGGIO RISERVATO	Presente in piazza Eleonora.	(spostamento forniture) elencato già in E46.
ACCESSO EDIFICIO	Piano strada non terminato (presumibilmente ci sarà un gradino di 3-4 cm soglia compresa).	Raccordo soglie.
SERVIZIO IGIENICO	Il wc non presenta lo spazio di 1 mt accanto per poter alloggiare la carrozzella ed è assente di maniglioni.	Spostamento wc al posto del lavabo per consentire l'affiancamento della carrozzina e inserimento maniglioni.
COLLEGAMENTI VERTICALI	I balconcini del teatro sono collegati tramite scale.	Nessuno.
FRUIBILITA' INTERNA	A norma.	Nessuno.
CORTILE/AREE ESTERNE	-	-
NOTE GENERALI	Teatro in disuso. Strada antistante in lavorazione. L'uscita di sicurezza è nello stesso lato strada e presenta sempre la soglia.

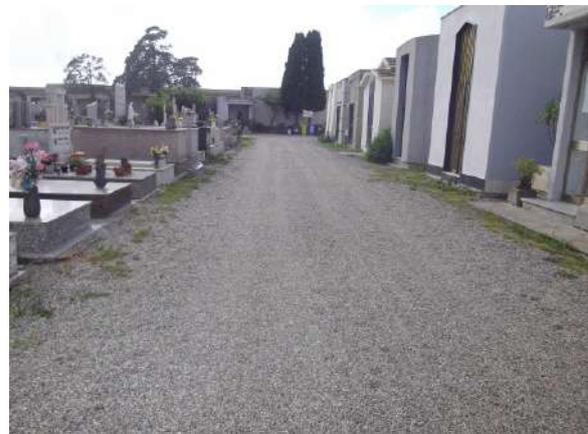
11

Vialetti da asfaltare
