COMUNE DI ORISTANO
 Piazza Eleonora d'Arborea, 44
 09170 ORISTANO
 Settore Sviluppo del Territorio

PROGETTAZIONE E SICUREZZA IN FASE DI PROGETTAZIONE PER
 “RIQUALIFICAZIONE ACCESSIBILITA' E CENTRO SERVIZI
 PARCO DI VIA SOLFERINO”

RELAZIONE RELATIVA ALLA FATTIBILITA' TECNICO ECONOMICA DELL'INTERVENTO

Relazione Tecnica per l'individuazione dell'intervento da eseguire sull'immobile

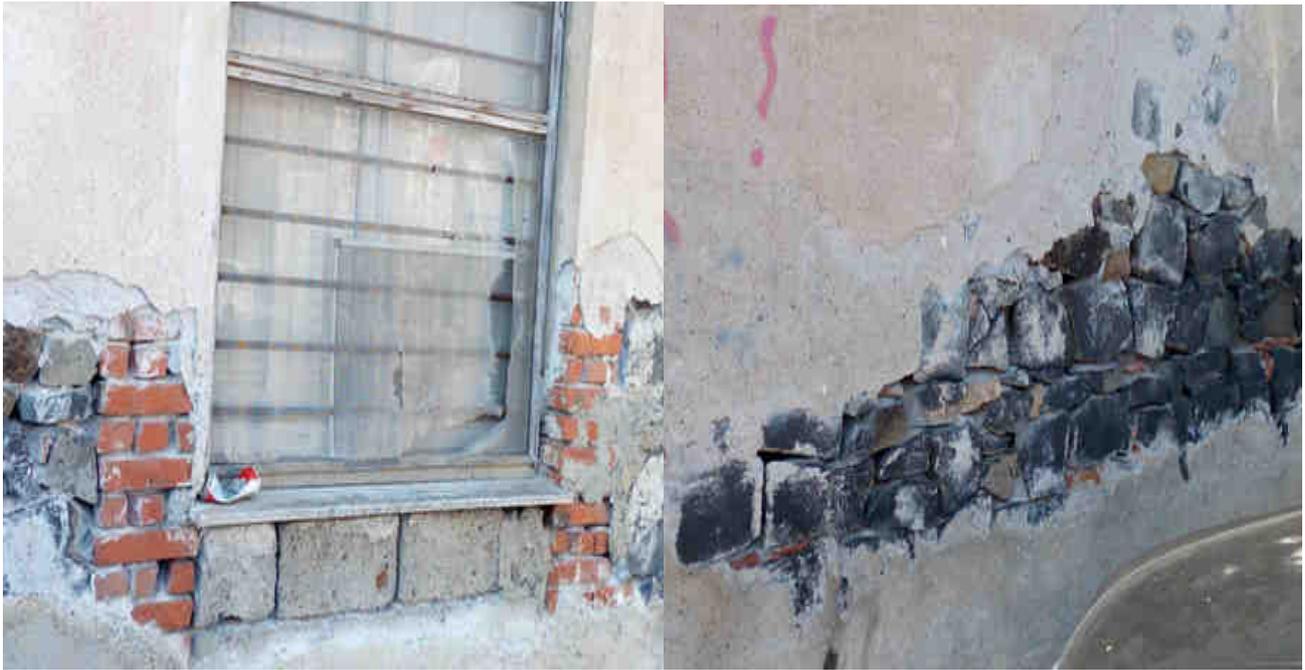
Elementi di degrado del fabbricato :

Il successivo intervento necessario al ripristino della configurazione stabile è volto alla chiusura delle fessure d'angolo e di tutte quelle fessure che per la loro estensione e profondità possono compromettere la sicurezza della struttura.
